SITUACIÓN DEFICIENCIAS DETERMINADAS

X

REGISTRO FOTOGRÁFICO  
PROGRAMA DE MANTENIMIENTO DE EDIFICIOS ESCOLARES PÚBLICOS

| NOMBRE DEL ESTABLECIMIENTO: | EOUN NO.1 JM PROFA CARLOTA WONG DE RUIZ | DIRECCIÓN DEL ESTABLECIMIENTO: | BARRIO LA REFORMA |

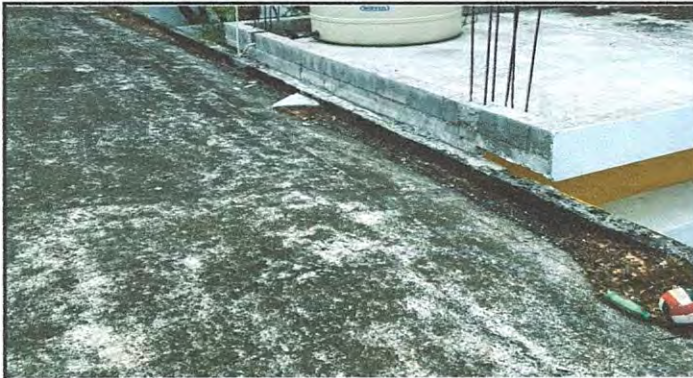
Fundicion de sobre nivel con desnivel hacia los laterales, e impermeabilizacion del mismo para evitar problema de humedad y filtracion hacia el interior de la cocina

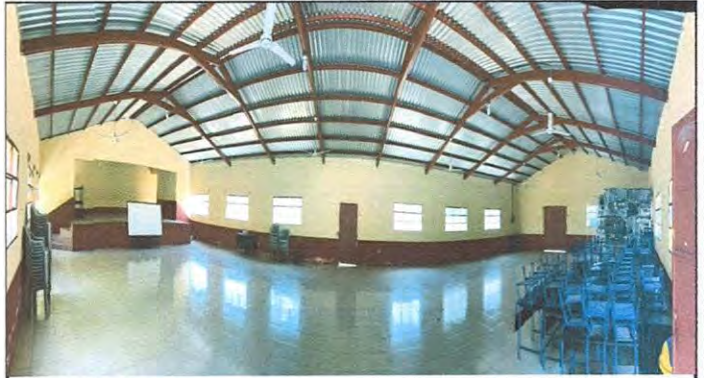
Suministro e Instalacion de cielo falso vinilico de 2\*4 + iluminacion (8)

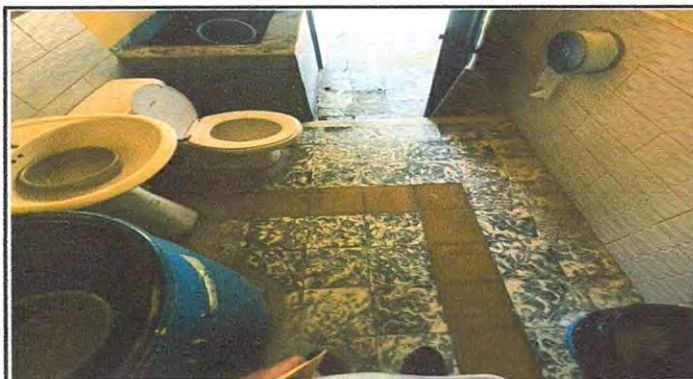
Sustitucion de piso por piso ceramico antideslizante, modificacion de puerta y pintura de la misma, sustitucion de accesorios de tanque y llave de lavamanos

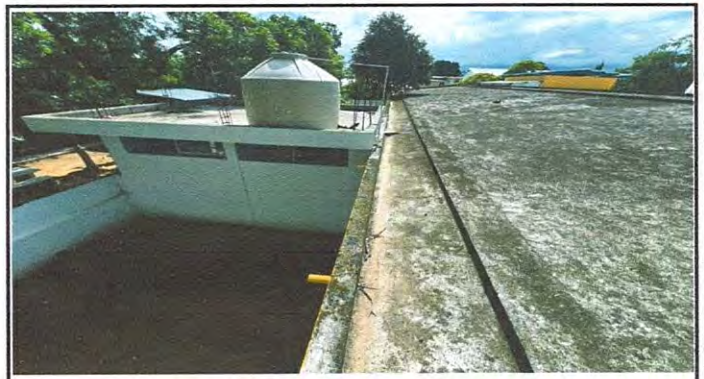
El area para la fundicion de sobre nivel de losa de techo cuenta con caídas de agua hacia los laterales, esta es el area donde se fundira el sobrenivel, y asi mismo se le aplicara impermeabilizante.

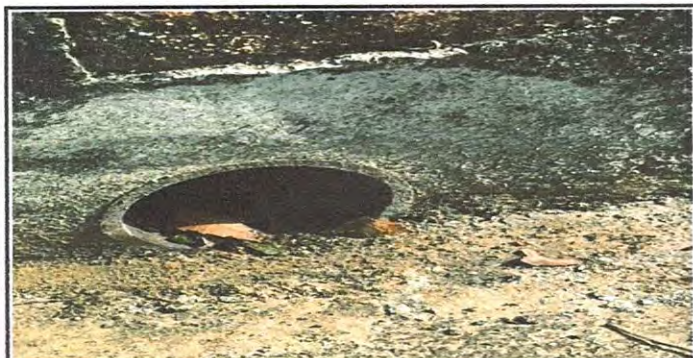
Aca se puede observar el tubo para el drenaje del agua de techo
