SITUACIÓN DEFICIENCIAS DETERMINADAS

PREVIO

| NOMBRE DEL ESTABLECIMIENTO: | ESCUELA OFICIAL DE PARVULOS ANEZO A EOUM "ELBA PERALTA VDA. DE OLAVARRUETH" | DIRECCIÓN DEL ESTABLECIMIENTO: | COLONIA BANVI, ZACAPA |

**REGISTRO FOTOGRÁFICO  
PROGRAMA DE MANTENIMIENTO DE EDIFICIOS ESCOLARES PÚBLICOS**

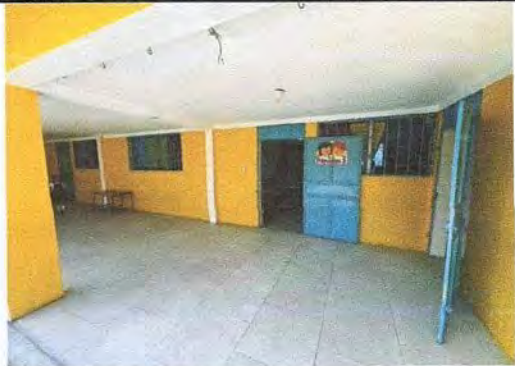
Foto1: SUMINISTRO E INSTALACION DE VENTANAS DE PVC SALON 1.3

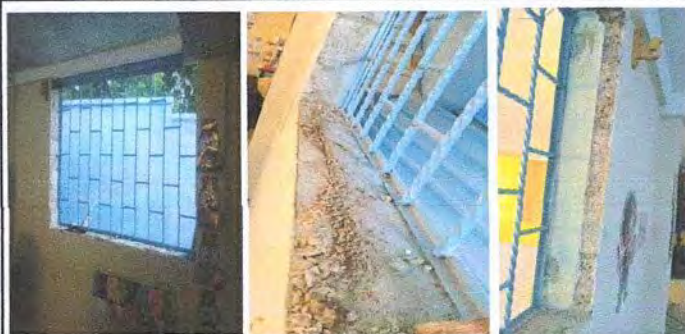
Foto 2: tallar ventana ya que se encuentra desnivelada y sin repello

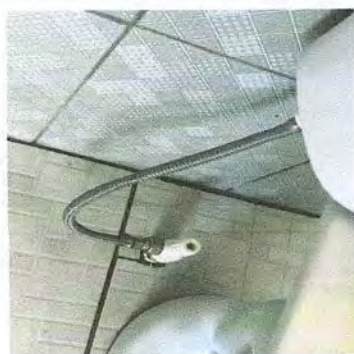
Foto 3: Sustitucion de llaves de paso y mangueras en mal estado BAÑO 2.1

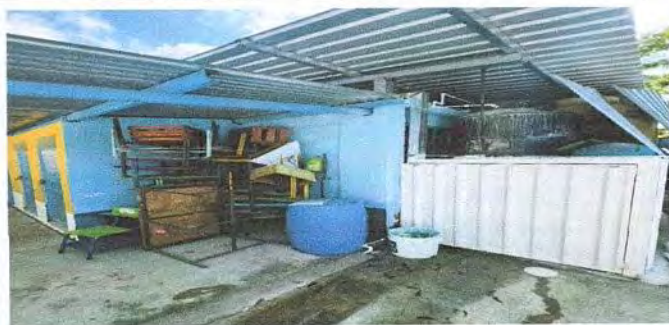
Foto 4: Suministro e Instalacion de cableado electrico #8 cubierto con flexitubo para bomba con flipon de 20 amp, Suministro e Instalacion de Bomba de 1 HP con Presurizador Y Conexión de rotoplas hacia tubería (con accesorios) BAÑO 2.3 Y 2.4

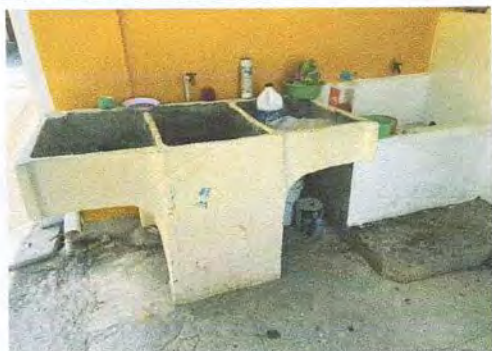
Foto 5: Fabricacion de Pila de 1 lavadera con tanque de 1.2M3, Sustitucion de lavamanos (Demoler de concreto e instalar de ceramica) Y Cambio de 1 sifon 2.5 Y 2.6

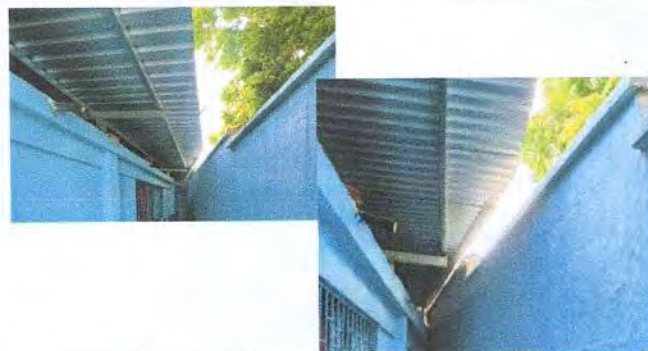
Foto 6: Sustitucion de canal de pvc por canal de lamina aluzinc con bajada pluvial y pescantes (accesorios) 15 ML 3.1

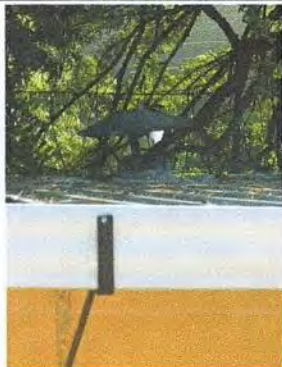
Foto 7: Cambio de capote de chimenea Cosina 4.1

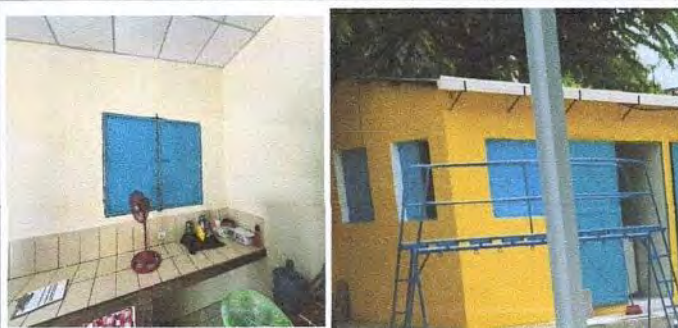
Foto 8: Sellado de Ventana con block, Gabinete de concreto de 2.65\*0.7 se va sellar una ventana de las tres ventanas existentes 4.3

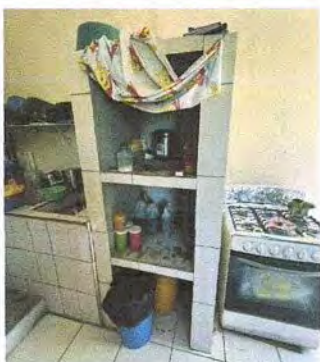
Foto 9: Puertas de PVC abatibles para alacena de concreto (0.42M2) 4.5

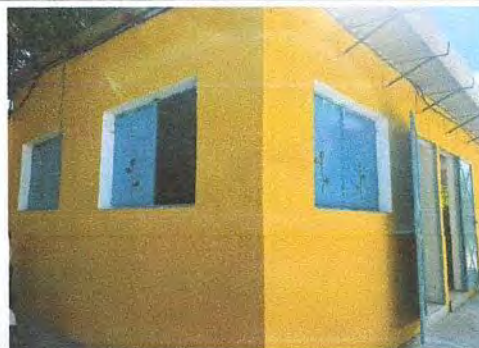
Foto 10: Modificación de ventanas abatibles a tipo caceta de 1\*1.5, Suministro e instalación de Tapasol de 4.35\*1.3 para ventanas donde pega el sol Y Puerta con tipo cedazo (marco metalico y cedazo fino) 1.4\*2 4.6

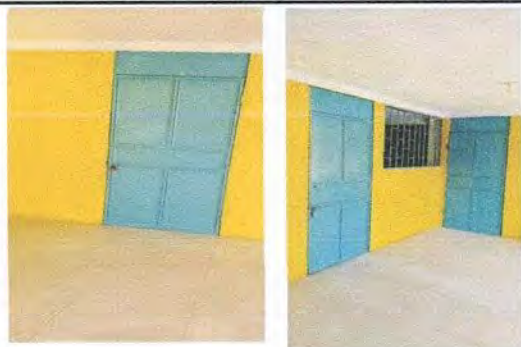
Foto 11: mantenimiento de puertas de salones lijado y pintado

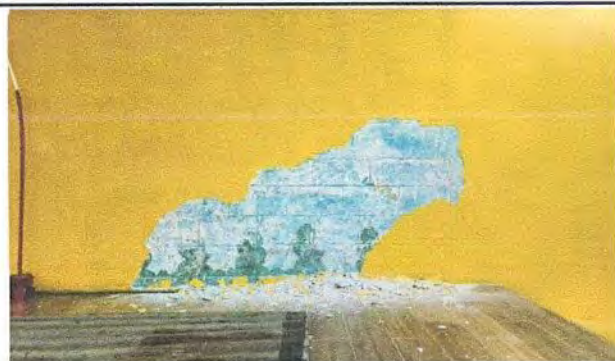
Foto 12: Reparación de Cernidos mal aplicados (Se va a picar y aplicar nuevamente de manera correcta) 7.1

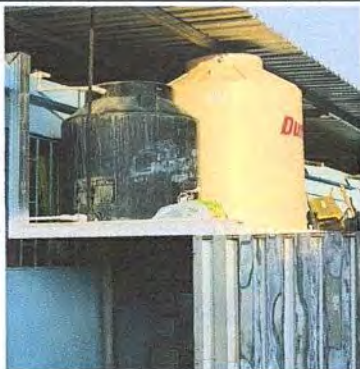
Foto 13: Conexión de Rotoplas hacia tubería (con accesorios) baño 2.2

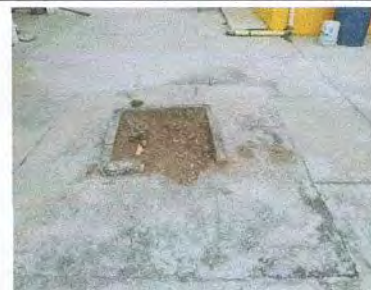
Foto 14: reparación de piso de cemento 5.1

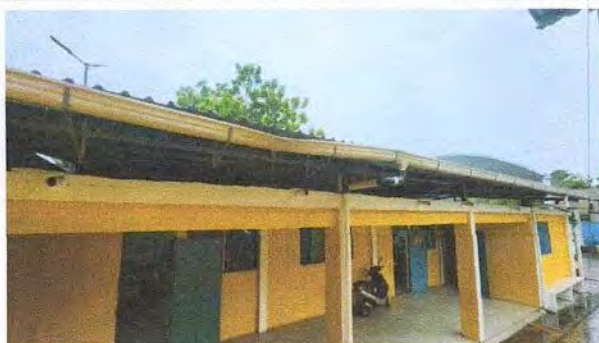
Foto 15: Renovacion de Bajada de agua e instalacion de tuveria hacia drenaje 5.1

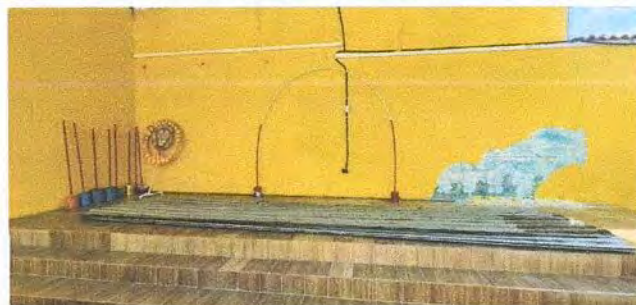
Foto 16: reparacion de cernidos mal aplicados 7.1

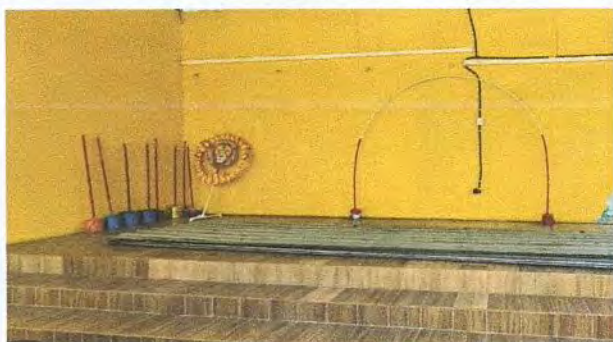
Foto 17: colocacion de socalo para escenario 7.2

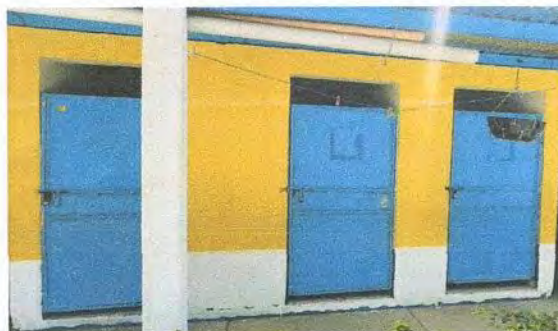
Foto 18: Mantenimiento a puertas de baños (lijado y pintado) 2.7

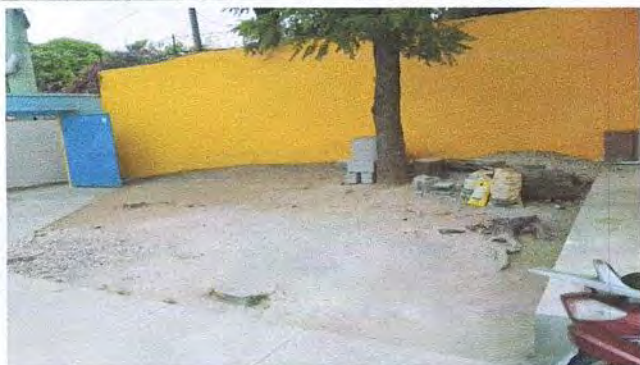
Foto 19: Renovacion de patio del Area frontal (nivelacion extracion de arboles y encementado)

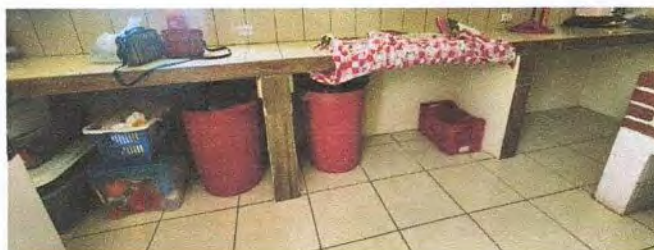
Foto 20: puertas de pvc 4.2

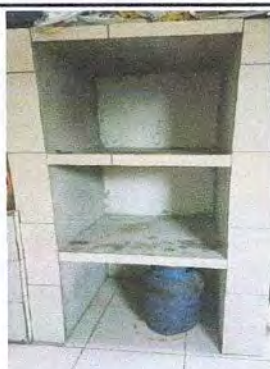
Foto 21: Puertas de pvc y colocacion de azulejo para gabinete de cocina 4.5
