SITUACIÓN DEFICIENCIAS DETERMINADAS

| NOMBRE DEL ESTABLECIMIENTO: | EORM Profa. Zaida Condes De La Torre de Estrada | DIRECCIÓN DEL ESTABLECIMIENTO: | Aldea Manzanotes |

REGISTRO FOTOGRÁFICO  
PROGRAMA DE MANTENIMIENTO DE EDIFICIOS ESCOLARES PÚBLICOS

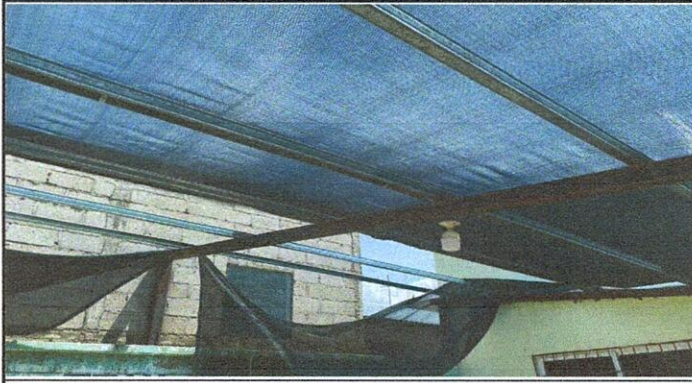
Foto1: Estado actual de la estructura portante, encontrándose muy baja y sin cubierta de lámina.

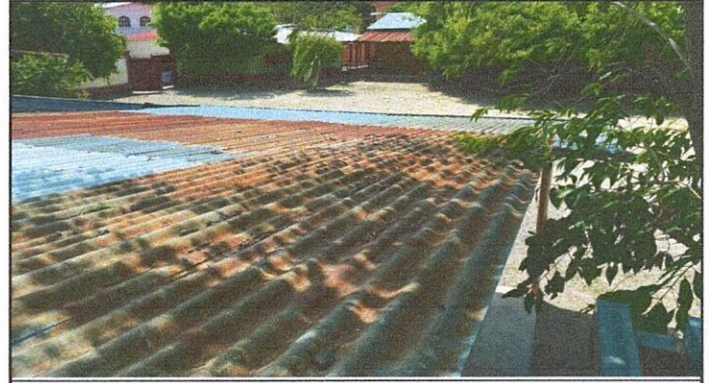
Foto 2: Deterioro de la lámina del techo de la cocina escolar.

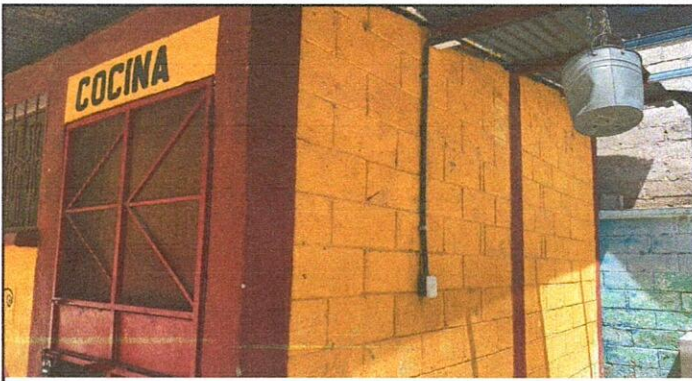
Foto 3: Pared lateral de cocina, donde se abrirá un espacio para ventana con la finalidad de darle mayor ventilación a la cocina escolar.

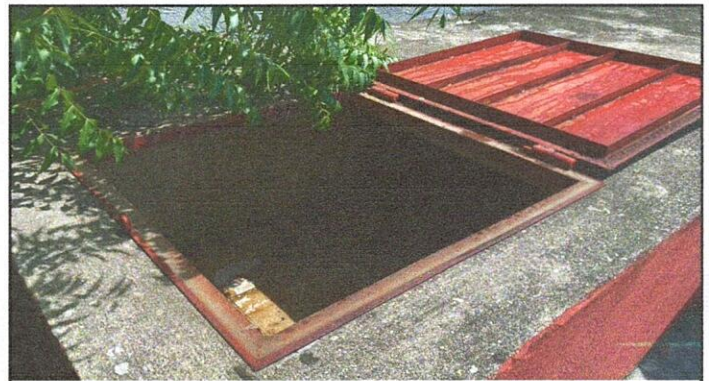
Foto 4: Tanque de agua potable en mal estado, presenta grietas y fuga de agua, por lo que esta fuera de uso, en su defecto se están utilizando dos tinacos para el almacenamiento de agua.

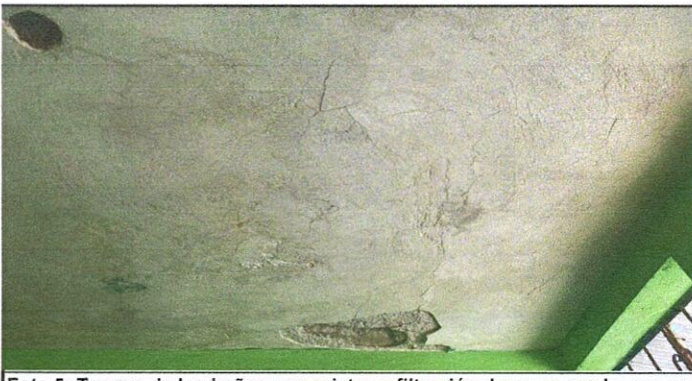
Foto 5: Terraza de los baños con grietas y filtración de agua, por lo que, se hace necesario colocarle techo de lámina para evitar se siga dañando.

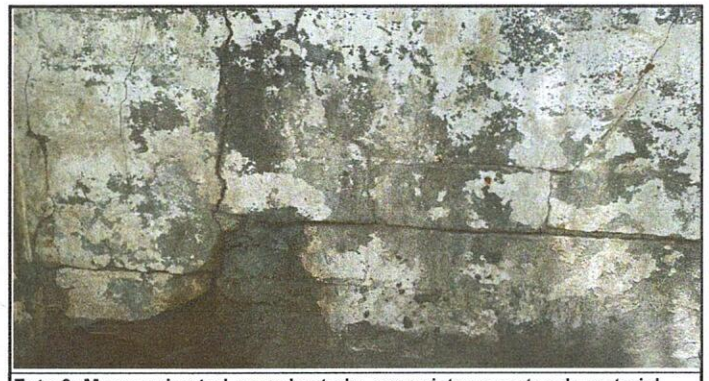
Foto 6: Muro perimetral en mal estado, con grietas y partes de material débil, el cual será intervenido con reparaciones mayores, finalizando con con acabados que incluye, repello, cernido y pintura.

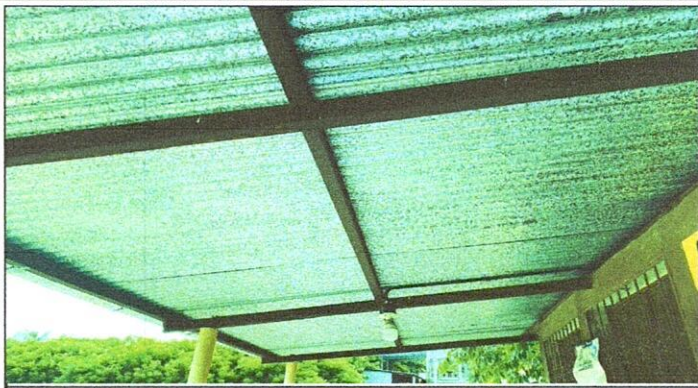
Foto 7: Lámina que se encuentra en el corredor de la cocina, la cual será quitada y trasladada para la estructura que se realizará sobre el módulo de baños.

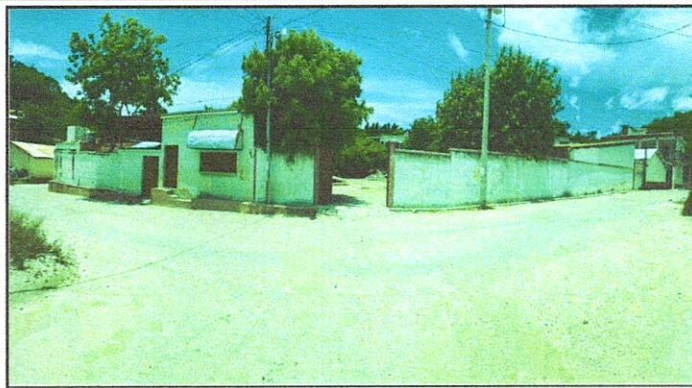
Foto 8: Muro perimetral frontal de la escuela, evidenciando deterioro en la pintura.

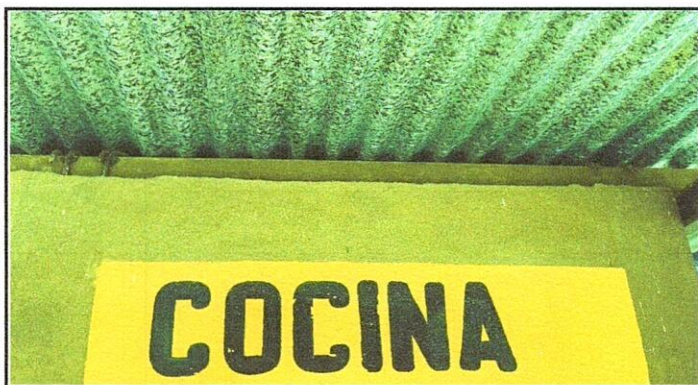
Foto 9: Se evidencia que las columnas existentes de las paredes de la cocina escolar cuentan con varillas de hierro con las cuales se puede hacer la continuidad de las mismas.

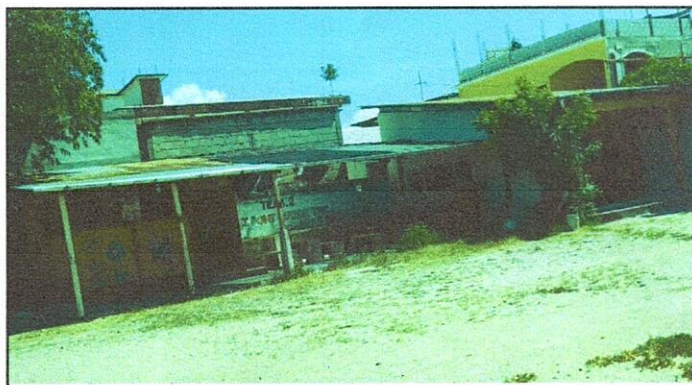
Foto 10: Altura actual de la cocina escolar, la cual es baja, por lo que, se pretende elevarla para llegarla a la misma altura del aula que se encuentra a un costado.
