SITUACIÓN DEFICIENCIAS DETERMINADAS

| NOMBRE DEL ESTABLECIMIENTO: | ESCUELA OFICIAL DE PARVULOS JORNADA MATUTINA ALDEA LA TREMENTINA | DIRECCIÓN DEL ESTABLECIMIENTO: | ALDEA LA TREMENTINA |
| CÓDIGO DEL ESTABLECIMIENTO: | 19-01-0023-42 | FECHA: | 21/10/2025 |

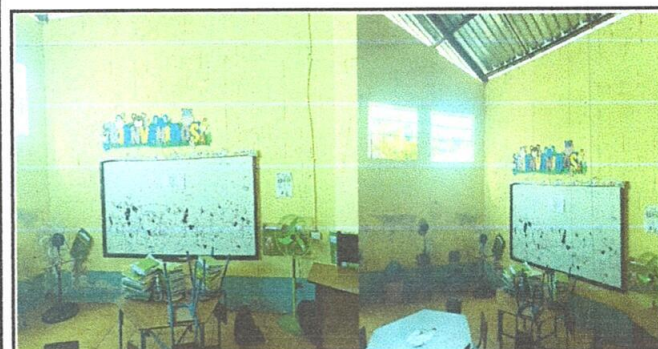
SUMINISTRO E INSTALACION DE REPELLO, CERNIDO Y IMPERMEABILIZANTE EN PAREDES QUE HAY MUCHA HUMEDAD PORQUE EN A PARTE DE ATRÁS DE LA PARED HAY UN JARDIN LO CUALL ESTA AFECTANDO QUE LA PARED TENGA HONGO Y MUCHA HUMEDAD.

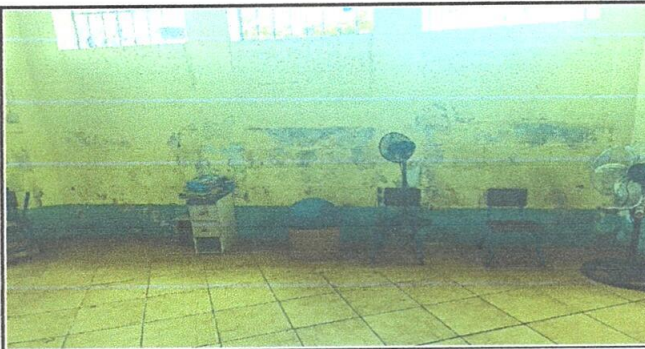
SUMINISTRO E INSTALACION DE REPELLO, CERNIDO Y IMPERMEABILIZANTE EN PAREDES QUE HAY MUCHA HUMEDAD PORQUE EN A PARTE DE ATRÁS DE LA PARED HAY UN JARDIN LO CUALL ESTA AFECTANDO QUE LA PARED TENGA HONGO Y MUCHA HUMEDAD.
