SITUACIÓN DEFICIENCIAS DETERMINADAS

| NOMBRE DEL ESTABLECIMIENTO: | Escuela Oficial Rural Mixta Aldea El Corozo | DIRECCIÓN DEL ESTABLECIMIENTO: | Aldea El Corozo, Zacapa |
| CÓDIGO DEL ESTABLECIMIENTO: | 19-01-0035-43 | FECHA: | 6/11/2025 |

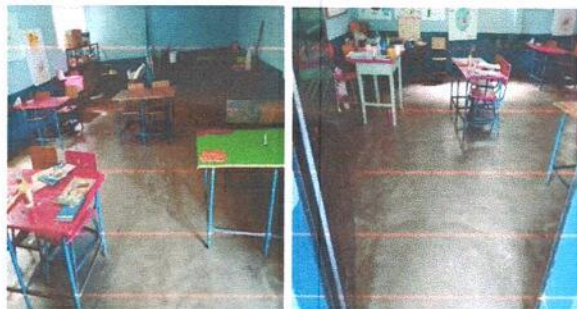
Foto 1: SUSTITUCIÓN PISO DE CEMENTO A PISO CERÁMICO ANTIDESLIZANTE AULAS

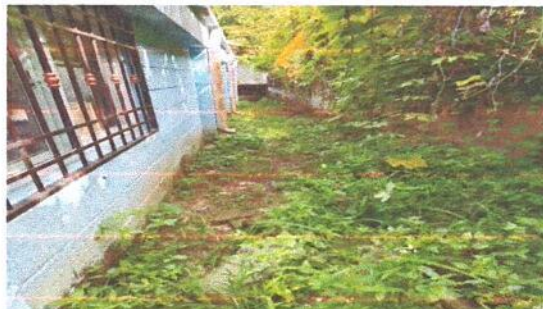
Foto 2: ELABORACIÓN DE CUNETA ATRÁS DE AULAS PARA DESVÍO DE AGUA PLUVIAL (Se realizará para que el agua no se siga filtrando en la pared ya que esta ingresando el agua a las aulas)

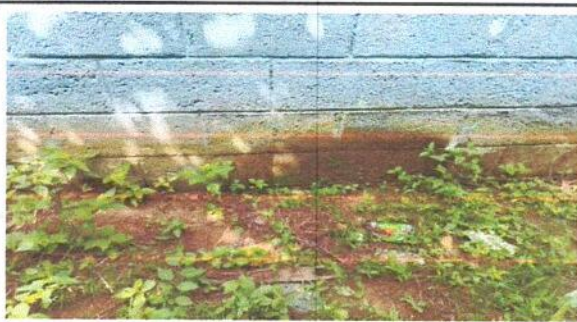
Foto 3: REPELLO GRIS EN PARED EXTERIOR DE AULAS (Se realizará el repello como medida de prevención para que no siga ingresando el agua pluvial en las aulas)

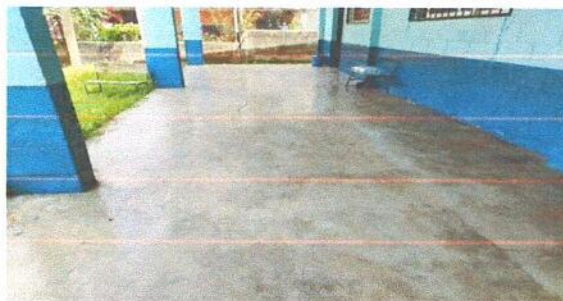
Foto 4: SUSTITUCIÓN PISO DE CEMENTO A PISO CERÁMICO ANTIDESLIZANTE CORREDOR

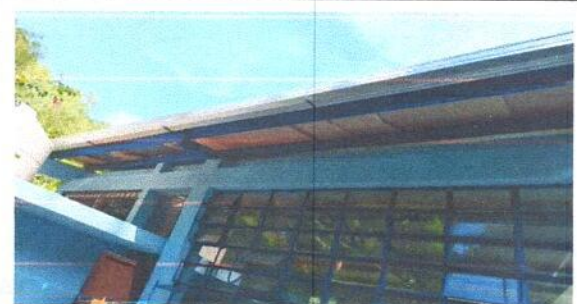
Foto 5: INSTALACIÓN DE BAJADAS DE AGUA PLUVIAL EN CANAL

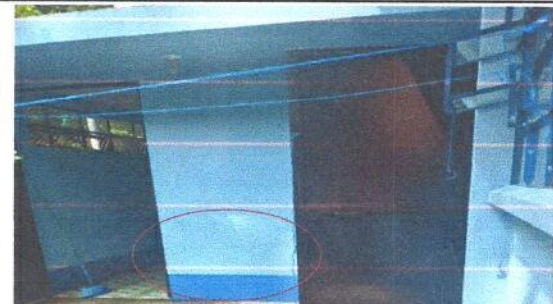
Foto 6: SUMINISTRO E INSTALACIÓN DE PILA PLÁSTICA EN BAÑOS

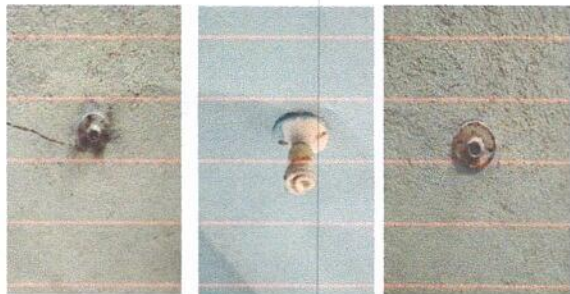
Foto7: SUSTITUCIÓN DE LAMPARAS LED DE 75 WATTS / SUSTITUCIÓN DE PLAFONERAS / SUSTITUCIÓN DE CABLE ELÉCTRICO

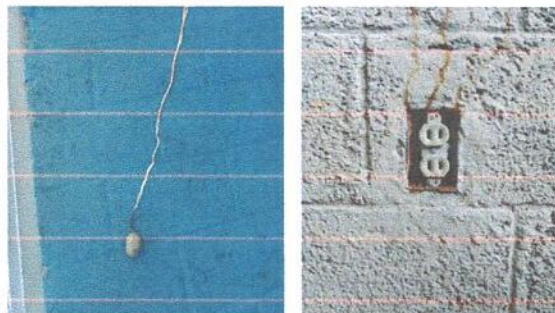
Foto 8: SUSTITUCIÓN DE TOMACORRIENTES / SUSTITUCIÓN E SWITCH SIMPLE Y DOBLE

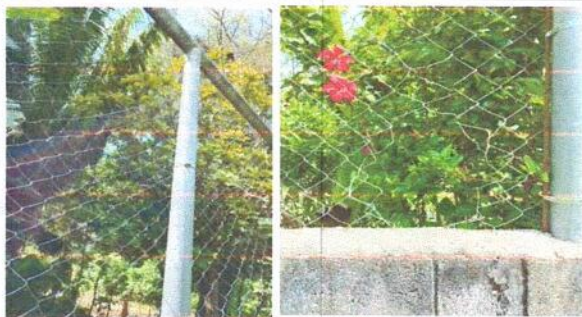
Foto 9: SUSTITUCIÓN DE MALLA GALVANIZADA
