SITUACIÓN DEFICIENCIAS DETERMINADAS

| NOMBRE DEL ESTABLECIMIENTO: | EORM ALDEA MONTE OSCURO | DIRECCIÓN DEL ESTABLECIMIENTO: | ALDEA MONTE OSCURO |
| CÓDIGO DEL ESTABLECIMIENTO: | 19-01-0046-43 | FECHA: | 6/06/2025 |

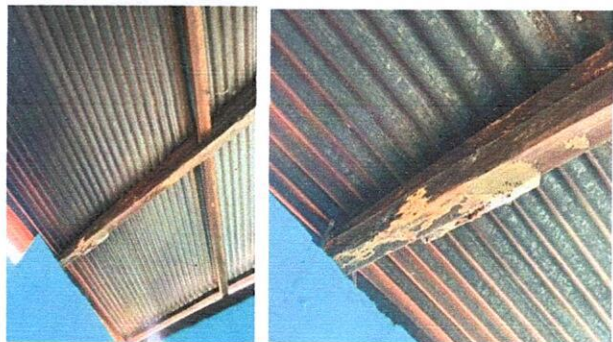
Foto1: SUSTITUCIÓN DE LÁMINA POR LÁMINA TROQUELADA ALUZINC CALIBRE 26 / SUSTITUCIÓN DE SOPORTE DE MADERA POR METAL EN COCINA

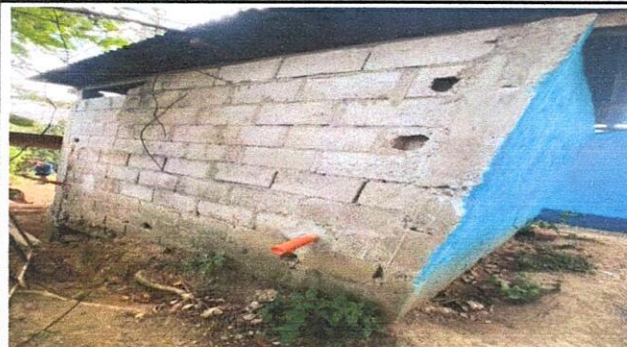
Foto 2: REPELLO Y CERNIDO EN PAREDES DE COCINA INTERIORES Y EXTERIORES

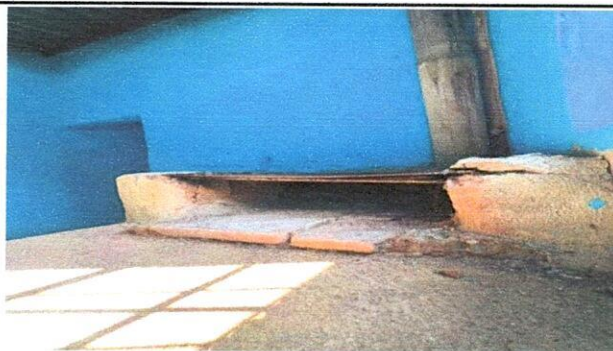
Foto 3: SUSTITUCIÓN DE PLANCHA DE METAL DE 3 HORNILLAS

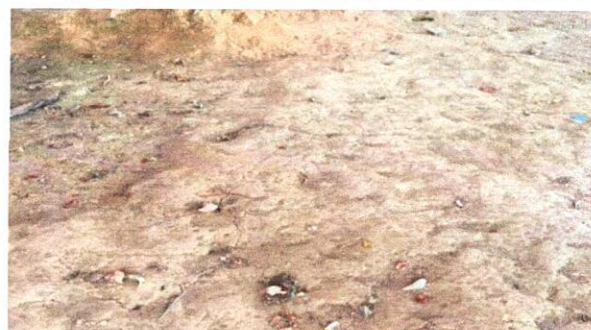
Foto 4: SUSTITUCIÓN DE PISO A PISO DE CEMENTO LIQUIDO EN COCINA

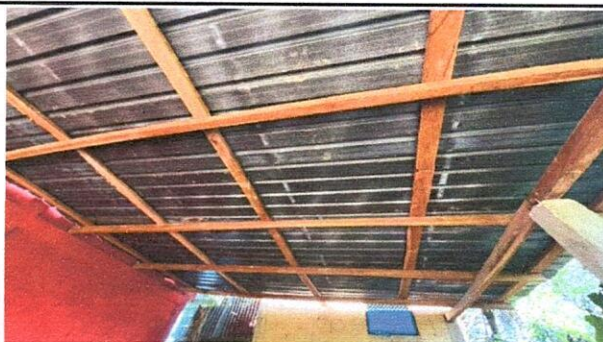
Foto 5: SUSTITUCIÓN DE LÁMINA POR LÁMINA TROQUELADA ALUZINC CALIBRE 26 / SUSTITUCIÓN DE SOPORTE DE MADERA POR METAL

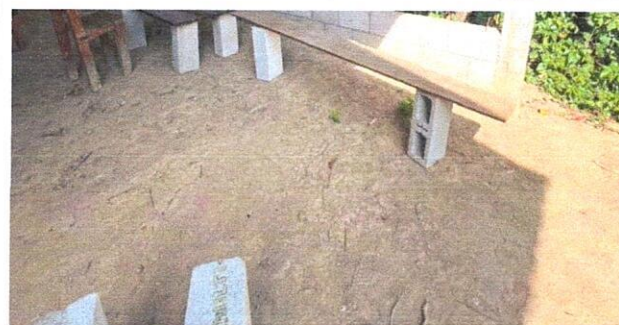
Foto 6: SUSTITUCIÓN DE PISO A TORTA DE CEMENTO

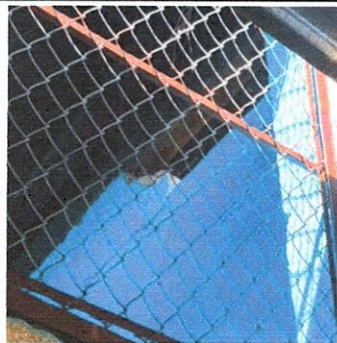
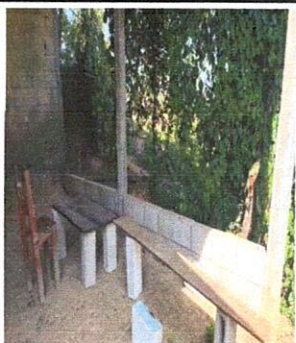
Foto 7: REPARACIÓN DE MURO PERIMETRAL DE BLOCK CON TUBO HG Y MALLA GALVANIZADA, SOLERAS INTERMEDIAS Y COLUMNAS
