HOJA 1 DE 2

SITUACIÓN DEFICIENCIAS DETERMINADAS:

| NOMBRE DEL ESTABLECIMIENTO: | EORM | DIRECCIÓN DEL ESTABLECIMIENTO: | ALDEA EL PINALITO |
| CÓDIGO DEL ESTABLECIMIENTO: | 19-01-0055-43 | FECHA: | 14/07/2025 |

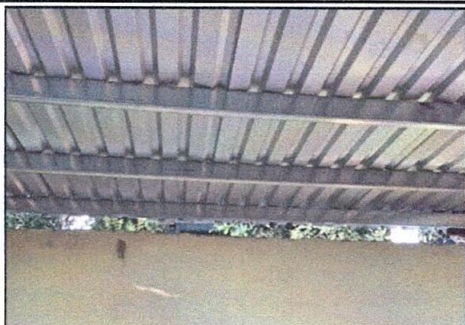
Foto 1: Suministro e instalación de CIELO RAZO PVC, DUELA BLANCA, Cerramiento de Contorno de Ambientes y Suministro y Aplicación de Pintura. Para EORM, ALDEA EL PINALITO.

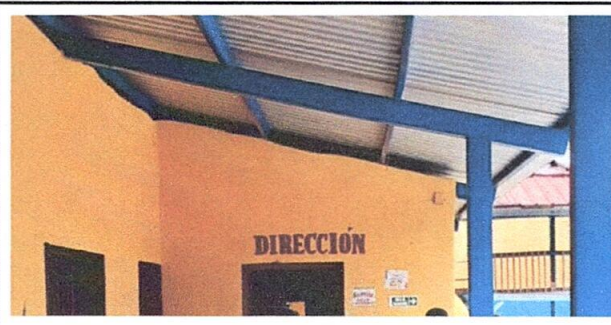
Foto 2: Suministro e instalación de CIELO RAZO PVC, DUELA BLANCA, Cerramiento de Contorno de Ambientes y Suministro y Aplicación de Pintura. Para EORM, ALDEA EL PINALITO.

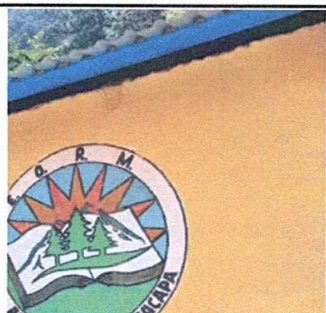
Foto 3: Suministro e instalación de CIELO RAZO PVC, DUELA BLANCA, Cerramiento de Contorno de Ambientes y Suministro y Aplicación de Pintura. Para EORM, ALDEA EL PINALITO. (Parte Alta).

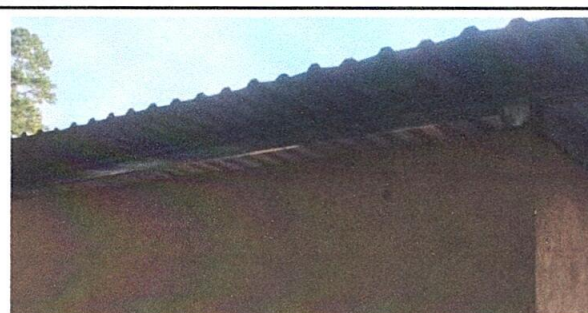
Foto 4: Suministro e instalación de CIELO RAZO PVC, DUELA BLANCA, Cerramiento de Contorno de Ambientes y Suministro y Aplicación de Pintura. Para EORM, ALDEA EL PINALITO. (Parte Alta).

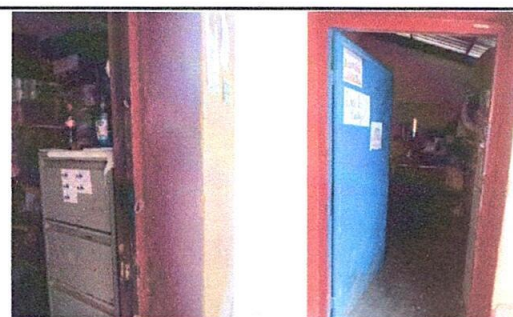
Foto 6: Mantenimiento o Sustitución de Marco Metálico y Mantenimiento a Estructura Metálica aplicando Pintura Anticorrosiva. Para EORM, ALDEA EL PINALITO. (Parte Alta).

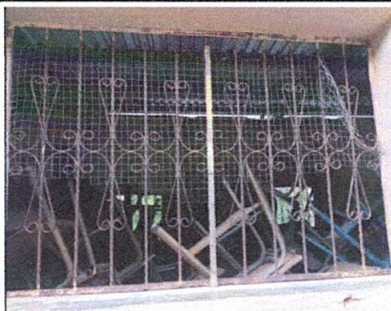
Foto 9: Sustitución de Balcones de Metal + Malla Galvanizada de Rombos de 1"x1" Calibre 12 (Parte Alta).

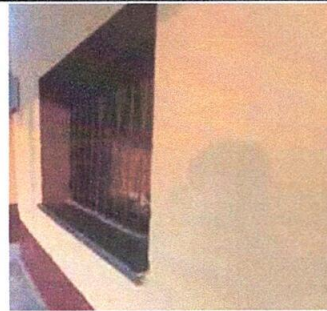
Foto 10: Sustitución de Balcones de Metal + Malla Galvanizada de Rombos de 1"x1" Calibre 12 (Parte Alta) y Suministro E Instalación de Pintura para Exterior e Interior.

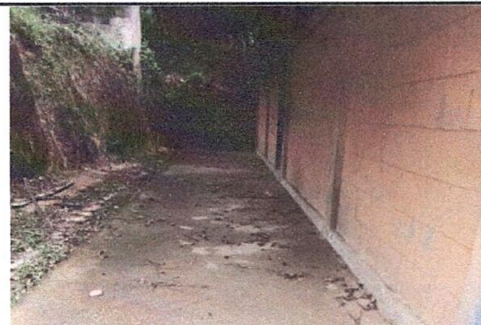
Foto 12: Reparación de Base y Suministro E Instalación de Piso Cerámico IP-IV. Para EORM. ALDEA EL PINALITO. (en Corredor de Parte Alta)
