SITUACIÓN DEFICIENCIAS DETERMINADAS

| NOMBRE DEL ESTABLECIMIENTO: | Escuela Oficial Rural Mixta Aldea shastutu | DIRECCIÓN DEL ESTABLECIMIENTO: | Aldea Shastutu Zacapa |
| CÓDIGO DEL ESTABLECIMIENTO: | 19-01-0059-43 | FECHA: | 4/11/2025 |

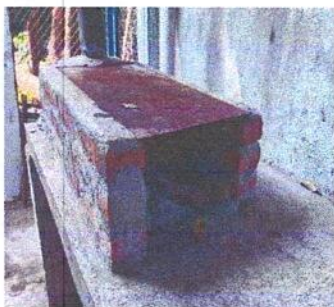
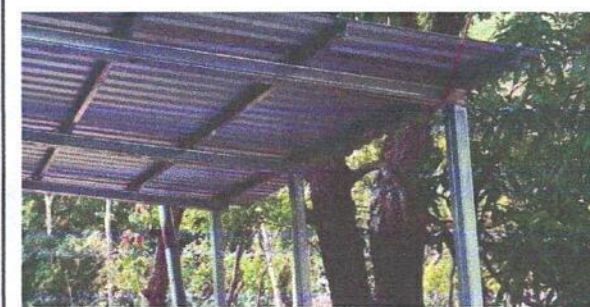
Foto 7: TUBO DE CEMENTO PARA CHIMINEA Y SUSTITUCIÓN DE PLANCHA DE COCINA RURAL

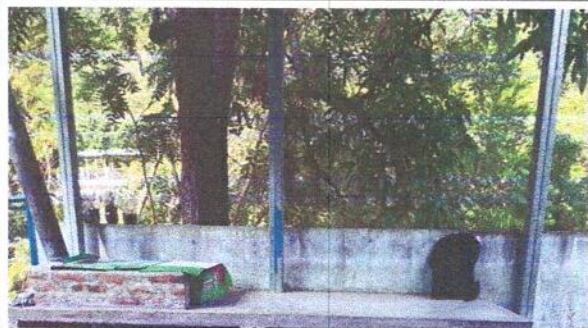
Foto 1: SELLADO DE VANO EN COCINA (INCLUYE CERNIDO)

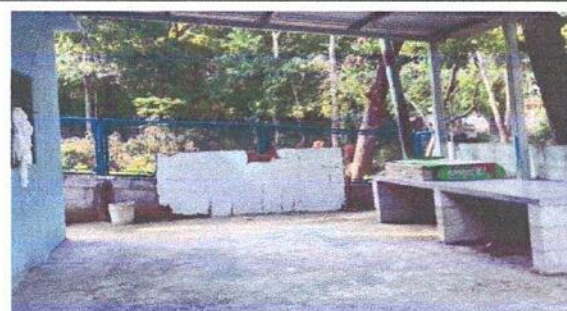
Foto 2: PLANCHA DE CEMENTO

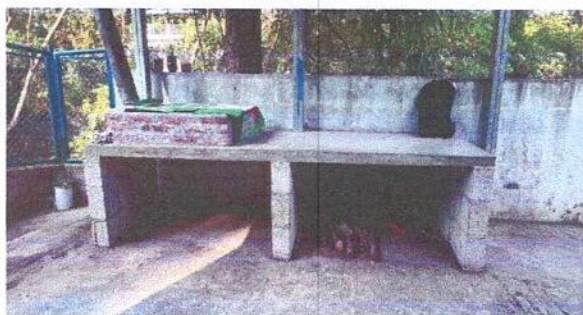
Foto 3: INSTALACIÓN DE AZULEJO EN MESONES

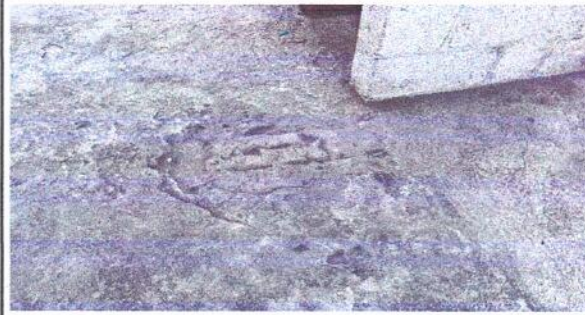
Foto 4: SUSTITUCIÓN DE PISO DE CEMENTO A PISO CERAMICO

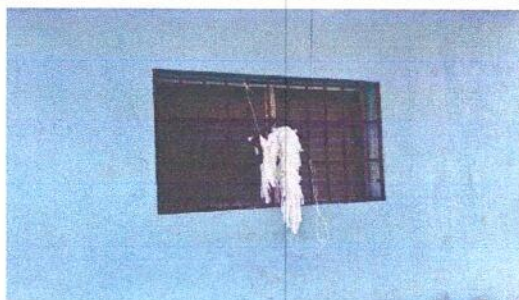
Foto 5: SUMINISTRO E INSTALACIÓN DE VENTANA DE PVC

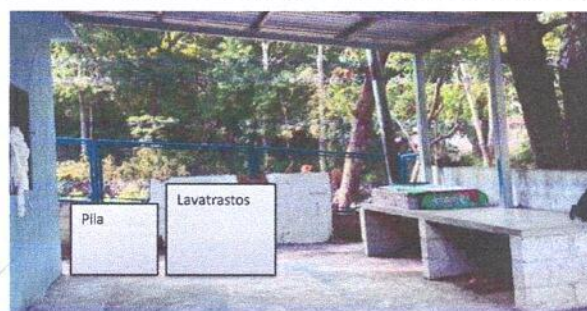
Foto 6: INSTALACIÓN DE LAVATRASTOS / INSTALACIÓN DE PILA DE CEMENTO
