SITUACIÓN DEFICIENCIAS DETERMINADAS

| NOMBRE DEL ESTABLECIMIENTO: | EORM ALDEA LA PACHÍ | DIRECCIÓN DEL ESTABLECIMIENTO: | ALDEA LA PACHÍ |
| CÓDIGO DEL ESTABLECIMIENTO: | 19-01-0062-43 | FECHA: | 28/07/2025 |

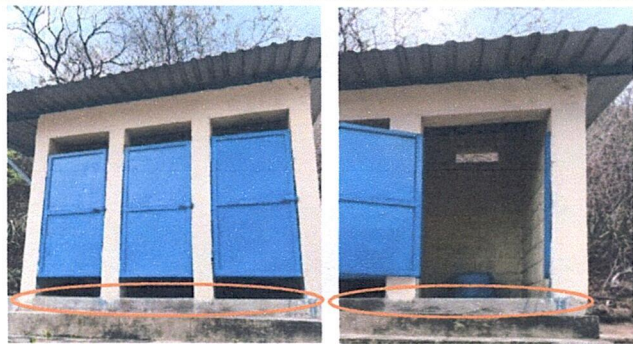
Foto 1: MANTENIMIENTO A PUERTAS DE BAÑOS (SE AMPLIARÁ LA ALTURA DE LAS PUERTAS, YA QUE LOS BAÑOS SE ENCUENTRAN EN UN LUGAR ALTO Y LOS ALUMNOS NO TIENEN LA PRIVACIDAD NECESARIA AL HACER SUS NECESIDADES /SUSTITUCIÓN DE PISO DE CEMENTO A PISO CERÁMICO EN BAÑOS. (El piso actual es torta de cemento como se ve en la fotografía).

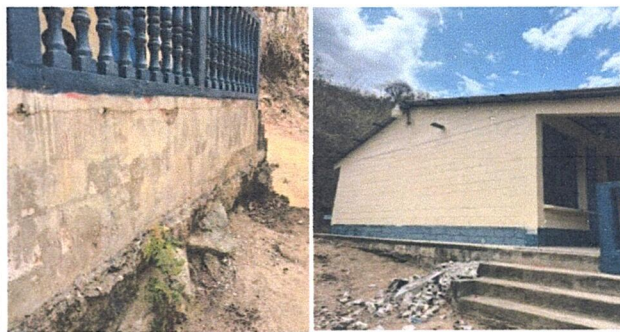
Foto 2: REPELLO Y CERNIDO EN MUROS COMPLETOS DE ESCUELA / PINTURA IMPERMEABLE EN MUROS INTERIORES Y EXTERIORES.

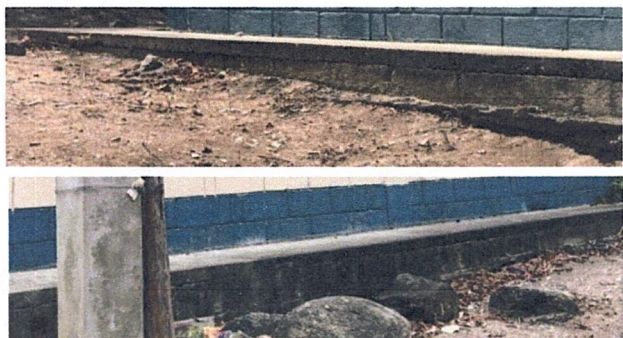
Foto 3: SE REALIZARÁ LA SUSTITUCIÓN DE LA BANQUETA DEBIDO A QUE EL BLOCK YA NO CUENTA CON LA CONSISTENCIA NECESARIA DEBIDO A EXPOSICIÓN DE LA LLUVIA LA CUAL HA MINIMIZADO LA FUERZA DEL MISMO, SIENDO UN TERRENO DESNIVELADO HA PROVOCADO LA EXCAVACIÓN DE LA MISMA.

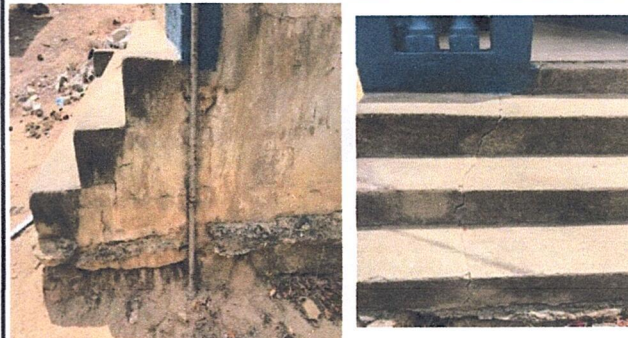
Foto 4: REPARACIÓN DE GRADAS, LOS DOS INGRESOS CUENTAN A LA ESCUELA CUENTAN CON GRADAS, PERO DEBIDO AL TIEMPO ESTAS SE HAN QUEBRADO Y RAJADO SIENDO TAMBIEN ESCARBADO EL SUELO POR EL DESNIVEL DE LA ESCUELA Y LAS FUERTES LLUVIAS

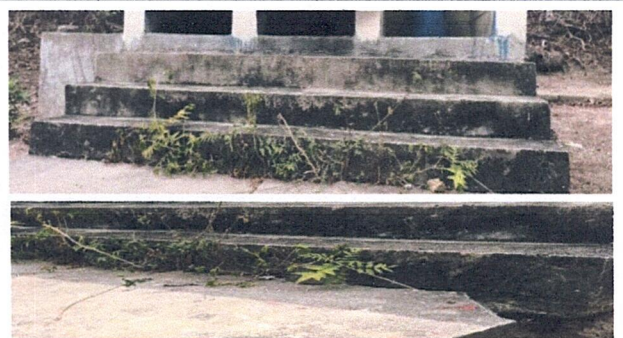
Foto 5: LAS GRADAS DE LOS BAÑOS SE ENCUENTRAN DETERIORADAS POR DENTRO DEBIDO A LAS LLUVIAS LAS CUALES HAN PROVOCADO LA PERDIDA DE SOLIDEZ EN LAS MISMAS.

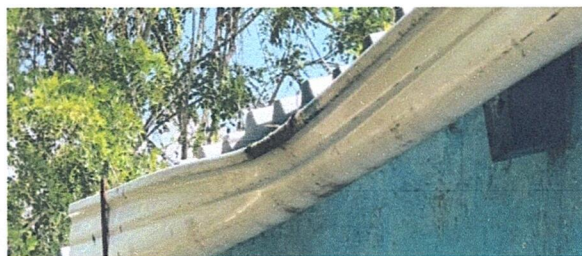
Foto 6: SUSTITUCIÓN DE CANAL PVC A CANAL DE METAL, SE REALIZARÁ EL CAMBIO PORQUE EL ACTUAC CANAL SE ENCUENTRA DETERIORADO AL SER DE PVC ES MENOS RESISTENTE, POR TAL MOTIVO SE CAMBIARÁ A CANAL DE METAL YA QUE CUENTA CON MAYOR DURABILIDAD Y RESISTENCIA.
