SITUACIÓN DEFICIENCIAS DETERMINADAS

| NOMBRE DEL ESTABLECIMIENTO: | Instituto de Educación Media Experimental con Orientación Ocupacional "José Rodríguez Cerna" | DIRECCIÓN DEL ESTABLECIMIENTO: | 7a. Avenida "A" y 9a. Calle Zona 2, Barrio La Reforma |
| CÓDIGO DEL ESTABLECIMIENTO: | 19-01-0072-45 | FECHA: | 15 de diciembre de 2025 |

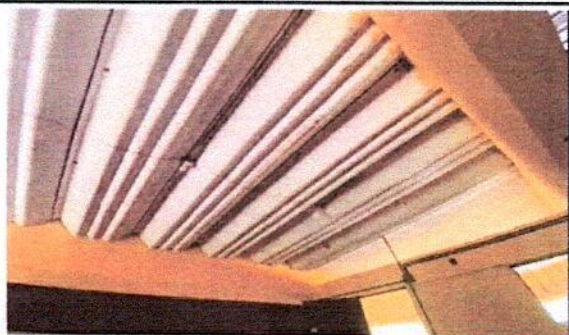
Foto 1: Aquí se esta inspeccionando la modalidad de botar el techo de un módulo del salón de clases y pasillo, de Segundo Grado E

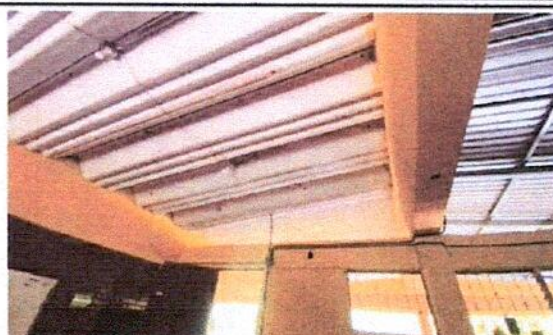
Foto 2: Se empezó a botar la Duralita del techo de un modulo del salón de clases y pasillo Segundo Grado Sección E

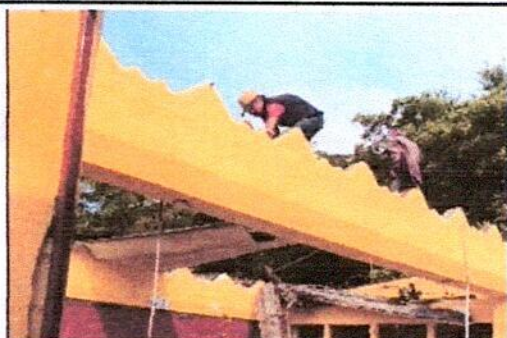
Foto 3: Continúan botando la duralita del techo un modulo del salón de clases y pasillo Segundo Grado Sección E

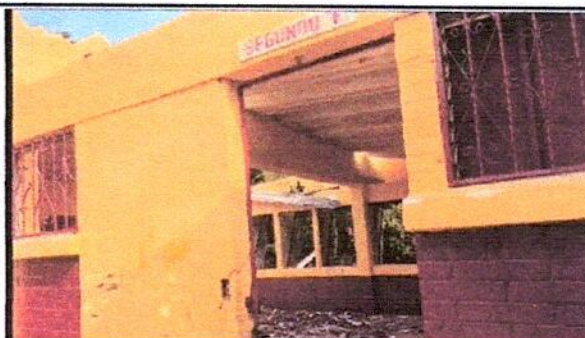
Foto 4: Se quito la duralita del techo de un modulo del salón de clases y pasillo Segundo Grado Sección E

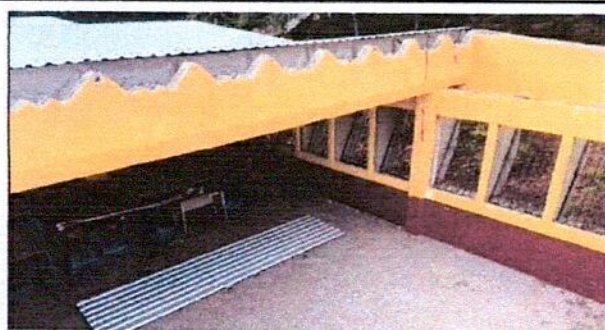
Foto 5: El módulo del salón de clases y pasillo Segundo Grado Sección E, sin lámina duralita

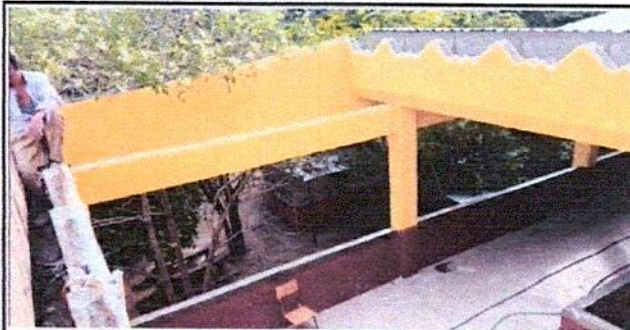
Foto 6: El módulo del salón de clases y pasillo Segundo Grado Sección E, sin lámina duralita

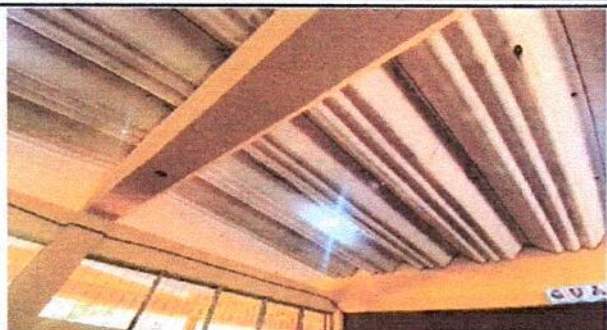
Foto 1: Aquí se esta inspeccionando la modalidad de botar el techo en los 2 módulos del salón de clases y pasillo, de Segundo Grado F.

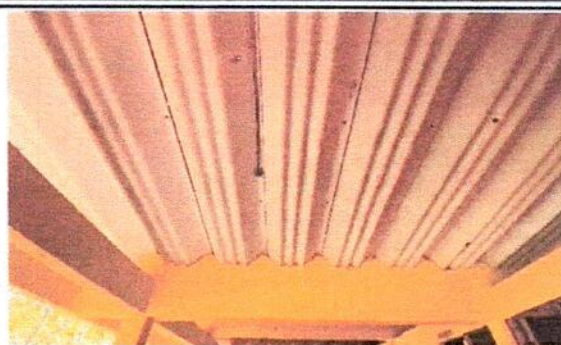
Foto 2: Se empezó a botar la Duralita del techo en los 2 módulos del Salón de cla.ses y pasillo Segundo Grado Sección F

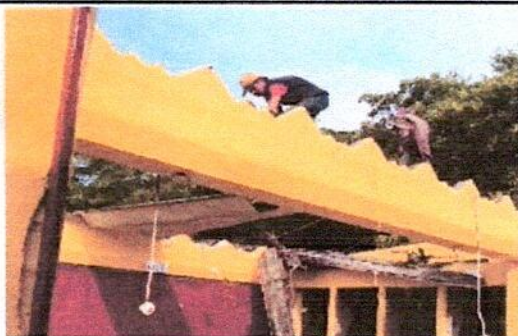
Foto 3: Continúan botando la duralita del techo en los 2 módulos del salón de clases y pasillo Segundo Grado Sección F

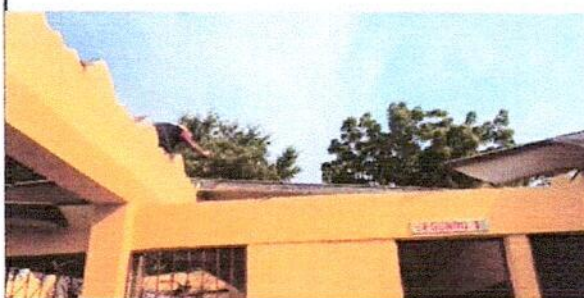
Foto 4: Se quito la duralita del techo en los 2 módulos del salón de clases y pasillo Segundo Grado Sección F.

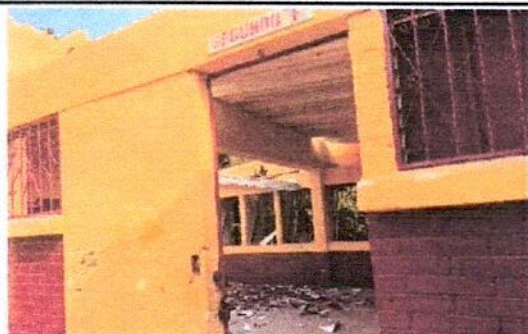
Foto 5: Seguimiento de demolición de techo en los 2 módulos del Salón de clases y pasillo Segundo Grado Sección F.

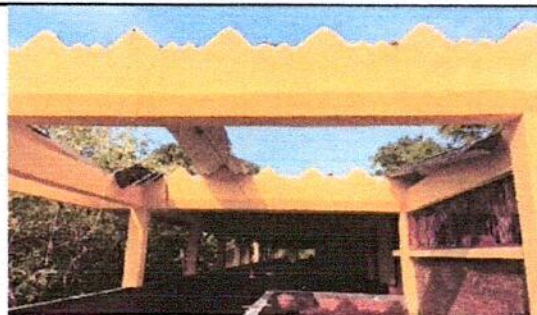
Foto 6: Seguimiento de demolición de techo en los módulos del Salón de clases y pasillo Segundo Grado Sección F.

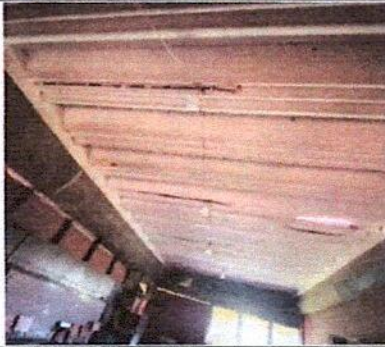
Foto 1: Aquí se está inspeccionando la modalidad de botar el techo de un módulo del salón de clases del área de carpintería.

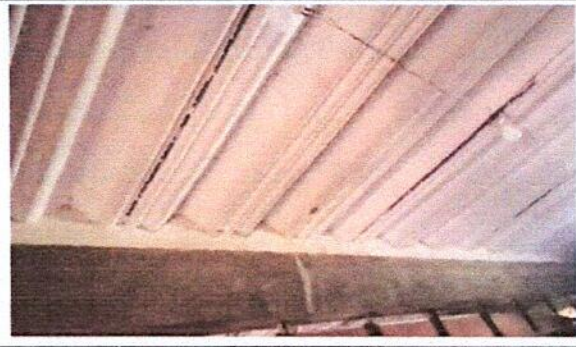
Foto 2: Se empezó a botar la Duralita del techo del un módulo del salón de clases del área de carpintería.

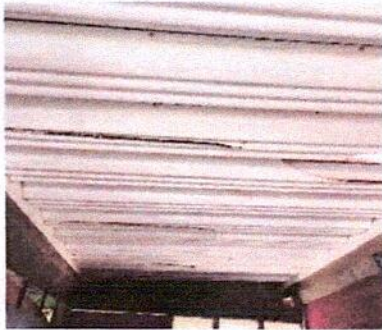
Foto 3: Continúan botando la duralita del techo un módulo del salón de clases del área de carpintería.

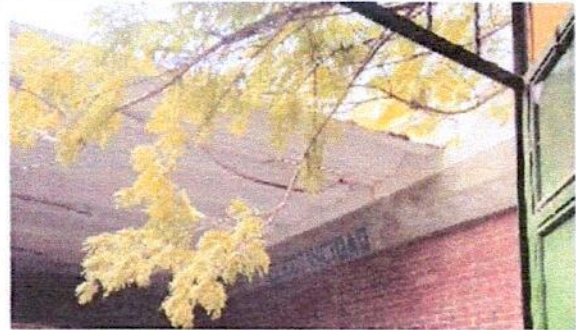
Foto 4: Se quitó la duralita del techo de un módulo del salón de clases del área de carpintería.

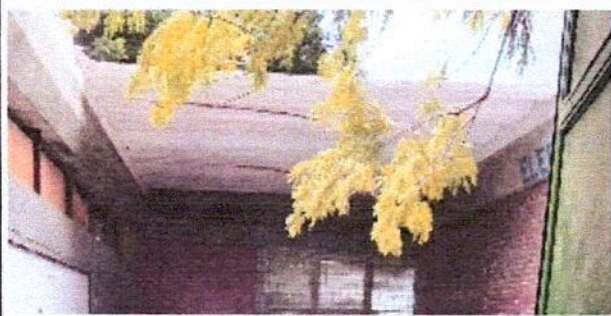
Foto 5: Seguimiento de demolición de techo un módulo del salón de clases del área de carpintería

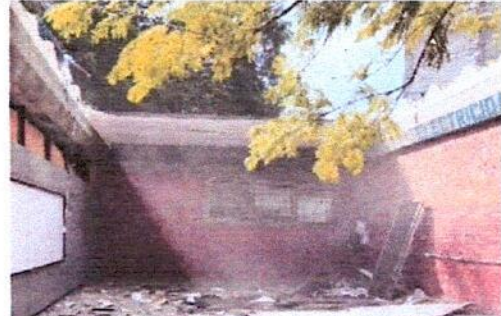
Foto 6: un módulo del salón de clases del área de carpintería, sin lámina duralita

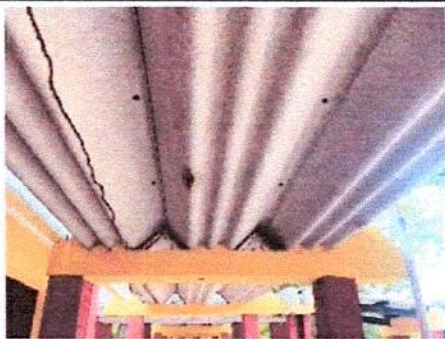
Foto 1: Aquí se esta inspeccionando la modalidad de botar el techo de un módulo que se encuentra enfrente del salón de conferencia

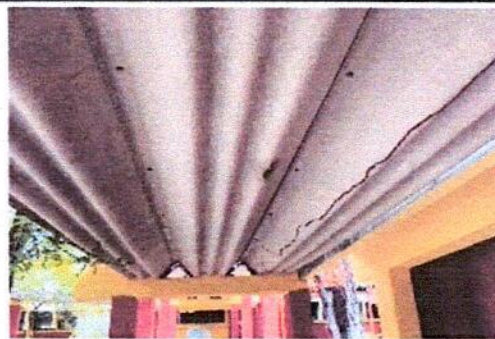
Foto 2: Se empezó a botar la Duralita del techo de un módulo que se encuentra enfrente del salón de conferencia

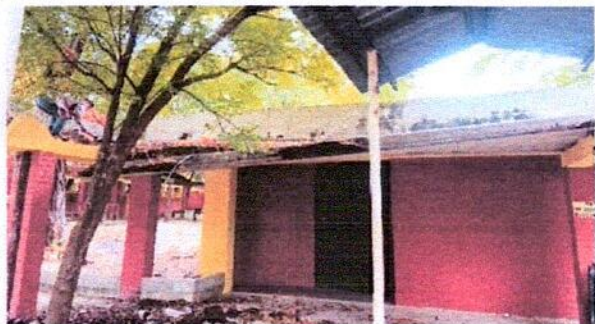
Foto 3: Continúan botando la duralita del techo de un módulo que se encuentra enfrente del salón de conferencia

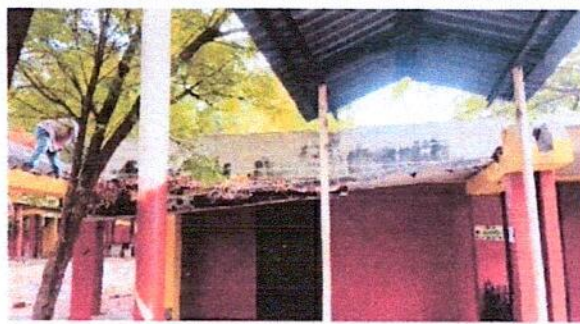
Foto 4: Se quito la duralita del techo de un módulo que se encuentra enfrente del salón de conferencia

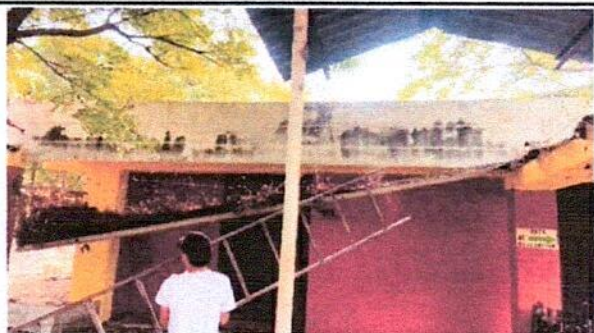
Foto 5: Seguimiento de demolición de techo un módulo que se encuentra enfrente del salón de conferencia

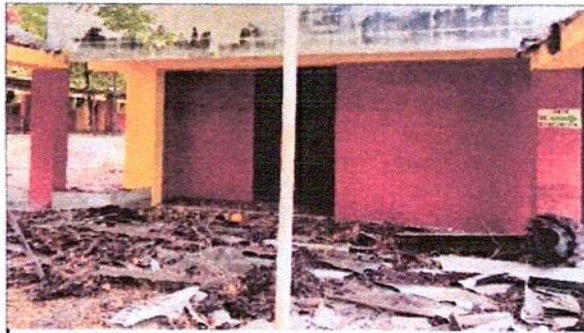
Foto 6: Se demolió la lámina duralita de un módulo que se encuentra enfrente del salón de conferencia

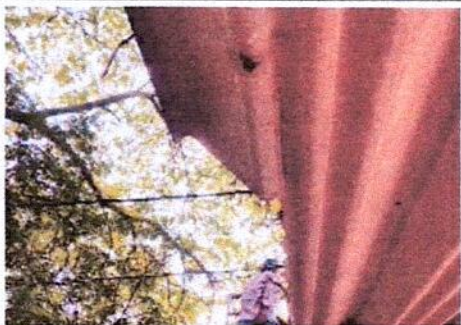
Foto 1: Aquí se esta inspeccionando la modalidad de botar el techo de un módulo que conduce al área de Segundo Grado Básico.

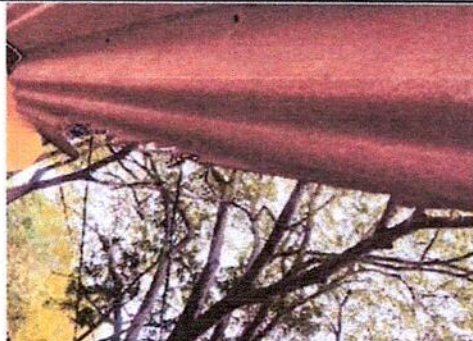
Foto 2: Se empezó a botar la Duralita del techo de un módulo que conduce al área de Segundo Grado Básico.

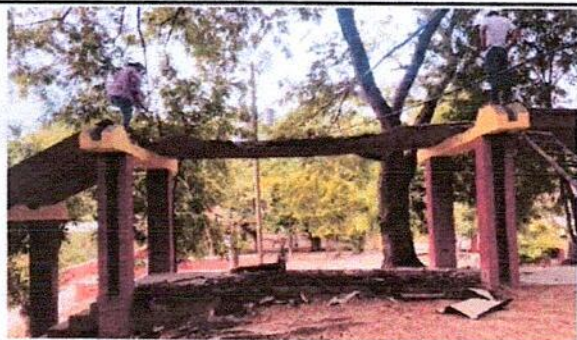
Foto 3: Continúan botando la duralita del techo de que conduce al área de Segundo Grado Básico.

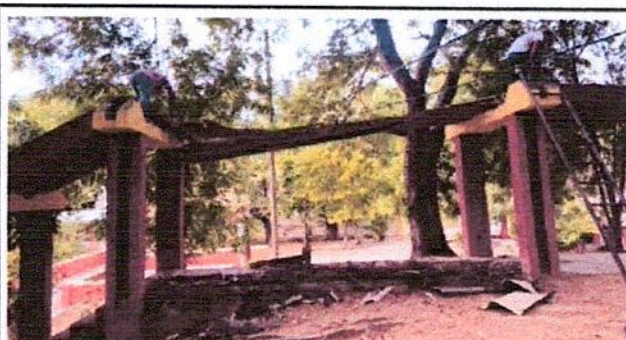
Foto 4: Seguimiento botar la lámina duralita del techo de un módulo que conduce al área de Segundo Grado Básico.

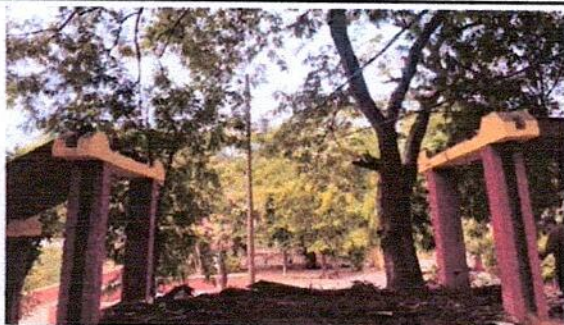
Foto 5: Se quito lámina del techo un módulo que conduce al área de Segundo Grado Básico.

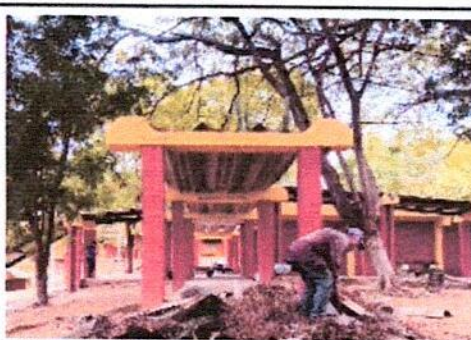
Foto 6: Se demollo la lámina duralita de un módulo que conduce al área de Segundo Grado Básico.
