SITUACIÓN DEFICIENCIAS DETERMINADAS

| NOMBRE DEL ESTABLECIMIENTO: | Instituto de Educación Media Experimental con Orientación Ocupacional "José Rodríguez Cerna" | DIRECCIÓN DEL ESTABLECIMIENTO: | 7a. Avenida "A" y 9a. Calle Zona 2, Barrio La Reforma |
| CÓDIGO DEL ESTABLECIMIENTO: | 19-01-0072-45 | FECHA: | 15 de diciembre de 2025 |

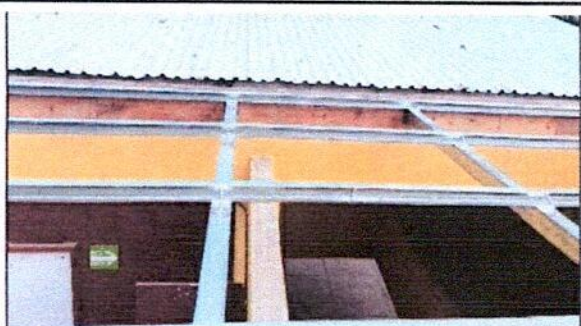
Foto 1: Después de haber realizado la demolición del techo de duralita, se procedió a hacer la instalación de los tubos y de las costaneras en módulo del salón y pasillo de Segundo Grado Sección E.

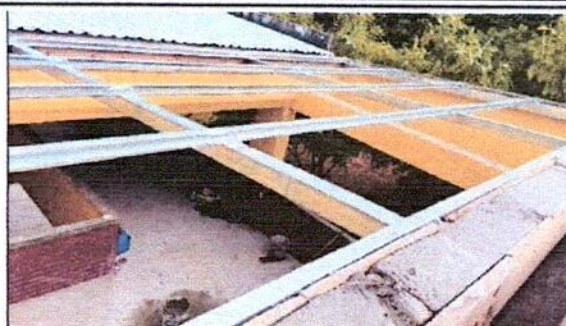
Foto 2: Después de haber realizado la demolición del techo de duralita, se procedió a hacer la instalación de los tubos y de las costaneras en módulo del salón y pasillo de Segundo Grado Sección E.

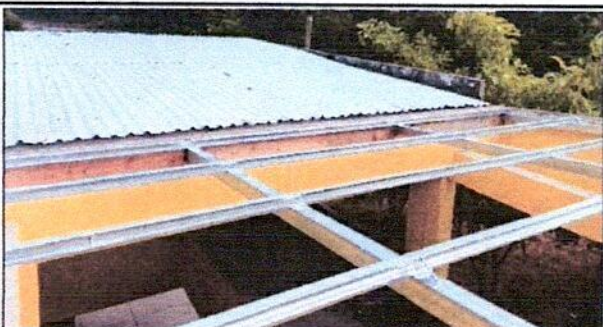
Foto 3: Después de haber realizado la demolición del techo de duralita, se procedió a hacer la instalación de los tubos y de las costaneras en módulo del salón y pasillo de Segundo Grado Sección E.

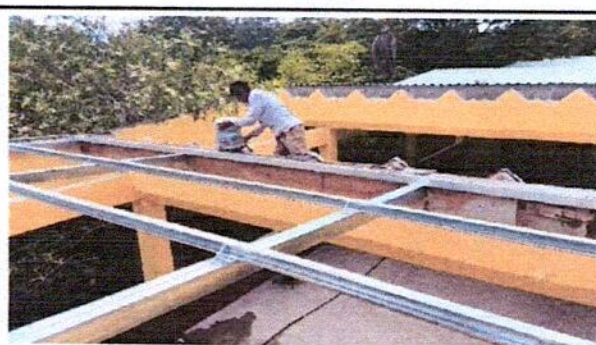
Foto 4: continuando con la instalación de los tubos y costaneras, se revisa que todo este bien antes de la instalación de las láminas

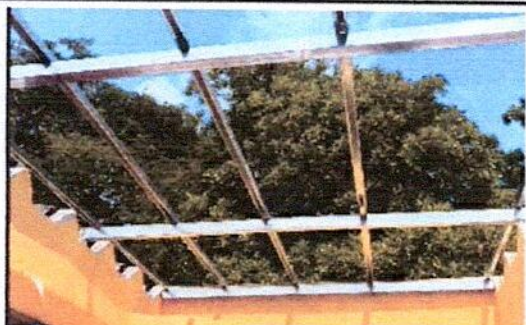
Foto 5: Instalación de tubos y costaneras en el módulo del Salón de Clases de Segundo Sección E, preparado para hacer la instalación de láminas

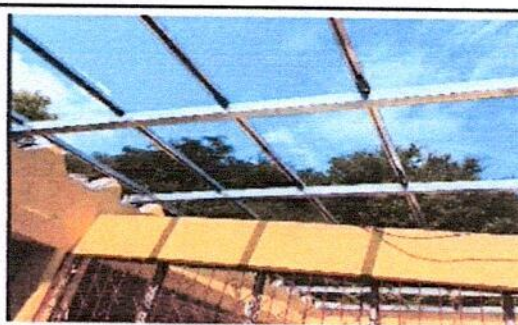
Foto 6: Instalación de tubos y costaneras en el módulo del Salón de Clases de Segundo Sección E, preparado para hacer la instalación de láminas

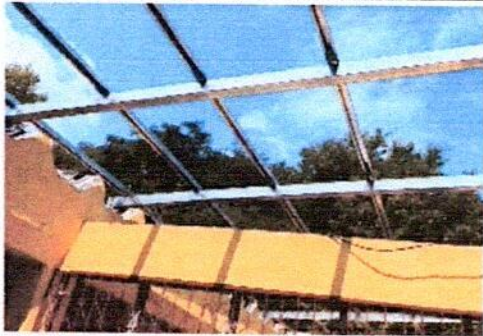
Foto 1: Después de haber realizado la demolición del techo de duralita, se procedió a hacer la instalación de los tubos y de las costaneras en el 2 módulos del salón clases y pasillo de Segundo Grado Sección F.

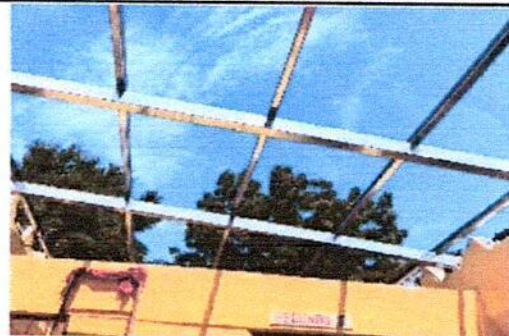
Foto 2: Después de haber realizado la demolición del techo de duralita, se procedió a hacer la instalación de los tubos y de las costaneras en los 2 módulos del salón de clases y pasillo de Segundo Grado Sección F.

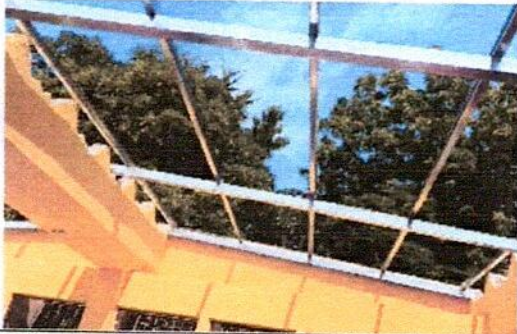
Foto 3: Después de haber realizado la demolición del techo de duralita, se procedió a hacer la instalación de los tubos y de las costaneras en los dos módulos del salón de clases y pasillo de Segundo Grado Sección F.

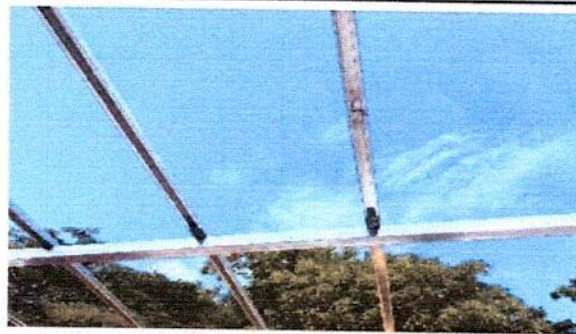
Foto 4: continuando con la instalación de los tubos y costaneras, se revisa que todo este bien antes de la instalación de las láminas.

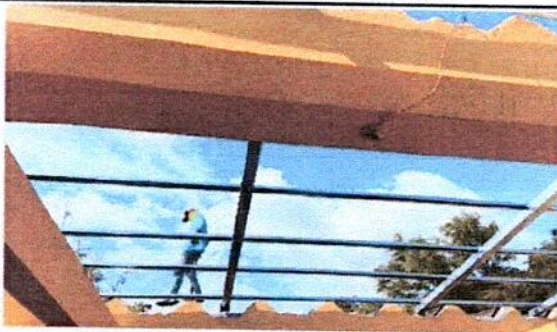
Foto 5: Instalación de tubos y costaneras en los dos módulos del Salón de Clases y Pasillo de Segundo Sección F, preparado para hacer la instalación de láminas

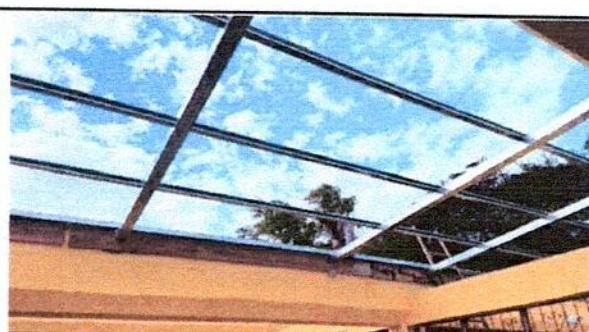
Foto 6: Instalación de tubos y costaneras en los dos módulos del Salón de Clases y Pasillo de Segundo Sección F, preparado para hacer la instalación de láminas

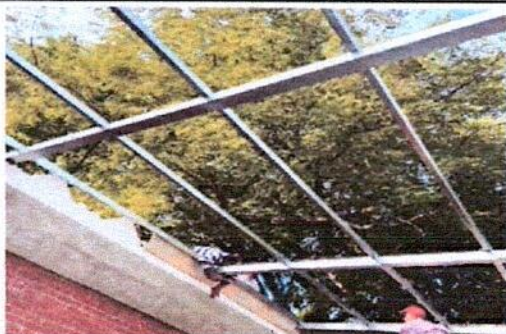
Foto 1: Después de haber realizado la demolición del techo de duralita, se procedió a hacer la instalación de los tubos y de las costaneras en un módulo del Salón de Clases de área de carpintería.

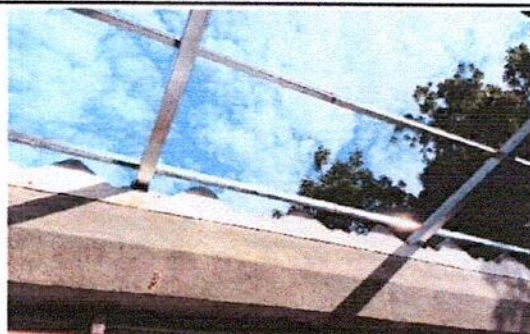
Foto 2: Después de haber realizado la demolición del techo de duralita, se procedió a hacer la instalación de los tubos y de las costaneras en un módulo del Salón de Clases de área de carpintería.

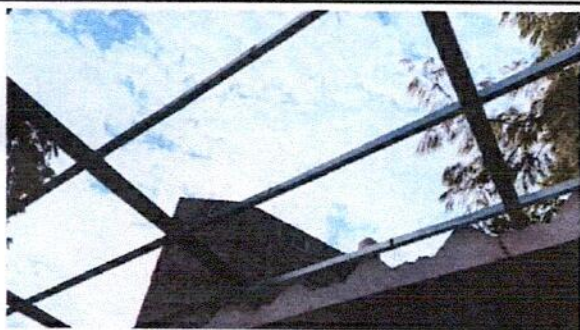
Foto 3: Después de haber realizado la demolición del techo de duralita, se procedió a hacer la instalación de los tubos y de las costaneras en un módulo del Salón de Clases de área de carpintería.

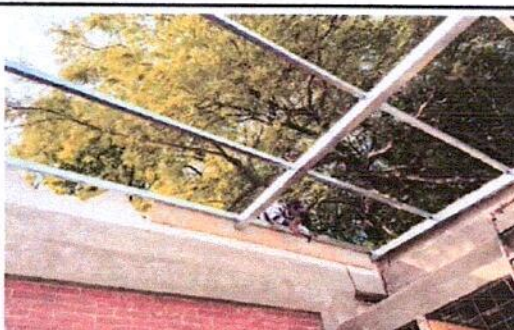
Foto 4: continuando con la instalacion de los tubos y costaneras, se revisa que todo este bien antes de la instalación de las láminas, un módulo del Salón de Clases de área de carpintería.

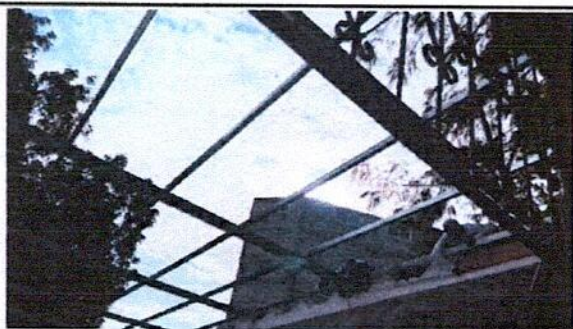
Foto 5: Instalación de tubos y costaneras en un módulo del Salón de Clases de área de carpintería.

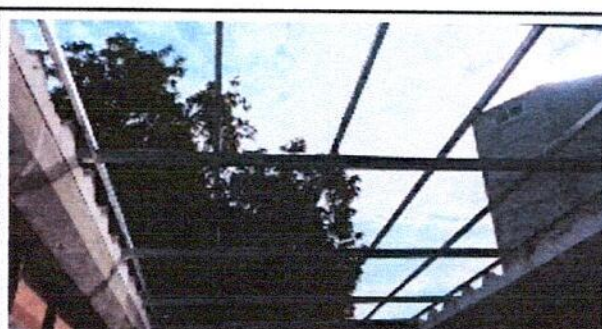
Foto 6: Instalación de tubos y costaneras en un módulo del Salón de Clases de área de carpintería.

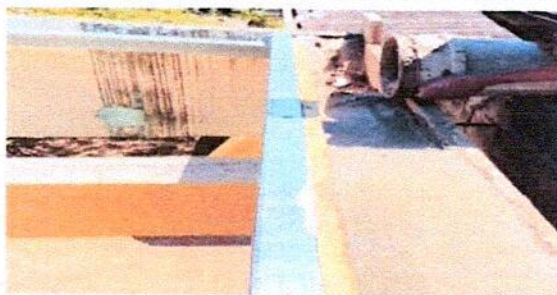
Foto 1: Después de haber hecho la demolición del techo y de haber instalado los tubos y costaneras, se procedió a restaurar los laterales de los canales de agua pluvial de un módulo de Salón y pasillo de Segundo Grado Sección E

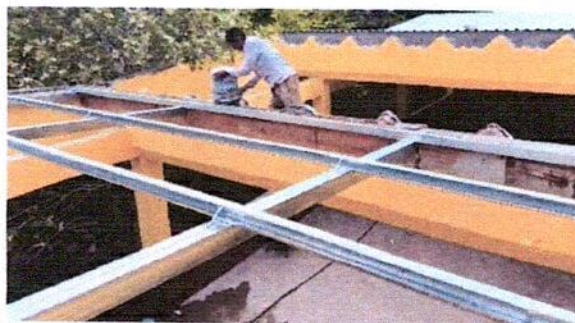
Foto 2: Se reconstruyó los laterales de los canales de agua pluvial de un módulo y pasillo de Segundo Grado Sección E

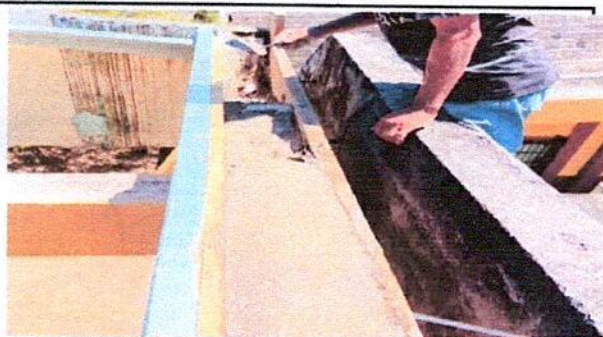
Foto 3: La reconstrucción los laterales de dichos canales, se hizo con cemento y arena, rellenando las ondulaciones donde se encontraba la duralita un módulo y pasillo de Segundo Grado Sección E.

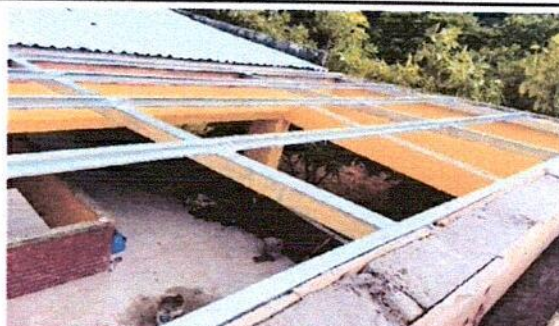
Foto 4: Terminado la acción de rellenado de las ondulaciones de los laterales de los canales de agua pluvial, queda listo para instalación de la estructura de techado, en módulo de salón y pasillo de Segundo Grado Sección E.

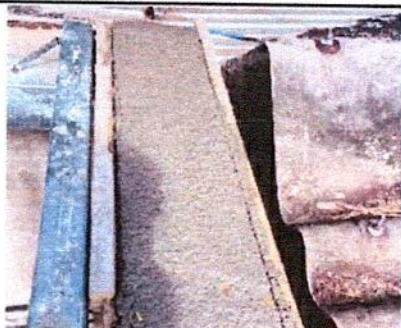
Foto 5: Terminado la acción de rellenado de las ondulaciones de los laterales de los canales de agua pluvial, queda listo para instalación de la estructura de techado, en módulo de salón y pasillo de Segundo Grado Sección E.

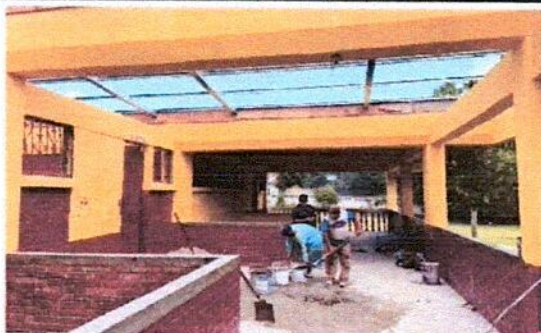
Foto 1: Después de haber hecho la demolición del techo y de haber instalado los tubos y costaneras, se procedió a restaurar los laterales de los canales de agua pluvial en el Salón de Clases de Segundo Grado Sección F

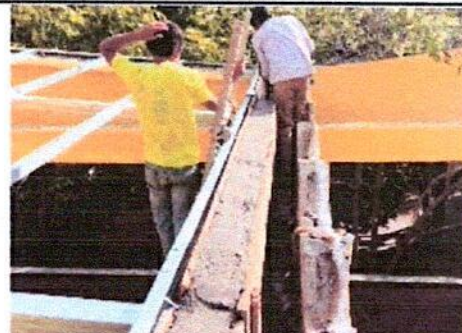
Foto 2: Se reconstruyó los laterales de los canales de agua pluvial

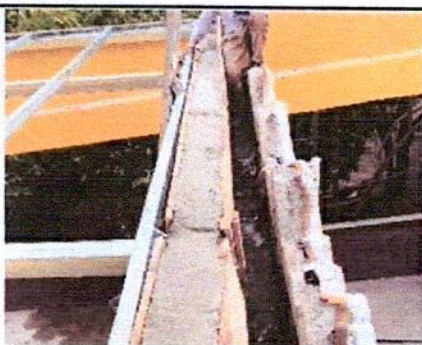
Foto 3: La reconstrucción los laterales de dichos canales, se hizo con cemento y arena, rellenando las ondulaciones donde se encontraba la durulita en los 2 módulos del salón de clases y pasillos de Segundo Grado

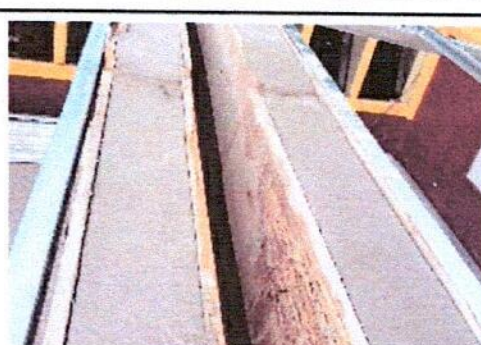
Foto 4: La acción de rellenado de las ondulaciones se hizo todos los canales de los 2 módulos del salón de clases y pasillo de Segundo Grado Sección F.

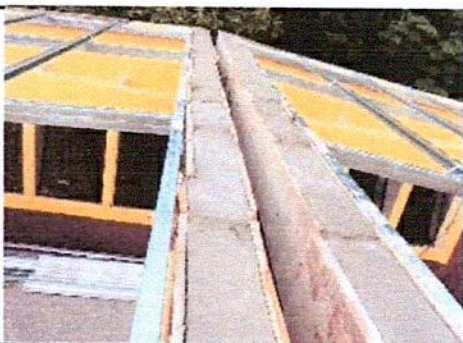
Foto 5: Terminado y esperando el secado de rellenado de las ondulaciones de los laterales de los canales de agua pluvial de los 2 módulos del salón de clases y pasillo de Segundo Grado Sección F, queda listo para instalación de la estructura de techado

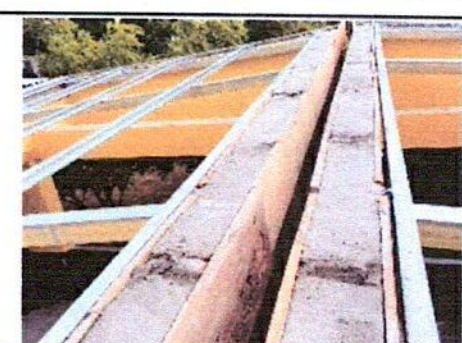
Foto 6: Terminado y Esperando el secado del rellenado de los laterales de los canales de agua pluvial, de los 2 módulos del Salón de Clases y pasillo de Segundo Grado Sección F, para la instalación de láminas

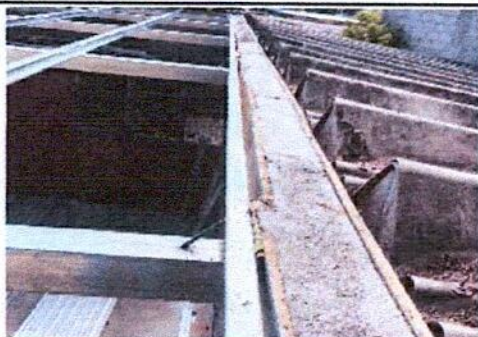
Foto 1: Después de haber hecho la demolición del techo y de haber instalado los tubos y costaneras, se procedió a restaurar los laterales de los canales de agua pluvial en un módulo del Salón de Clases de área de carpintería.

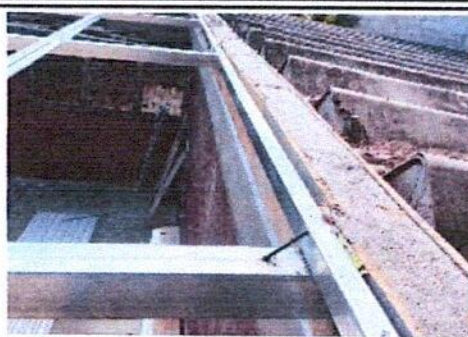
Foto 2: Se reconstruyó los laterales de los canales de agua pluvial en un módulo del Salón de Clases de área de carpintería.

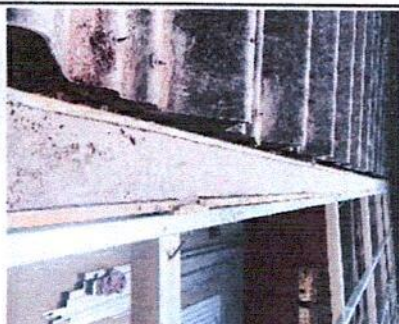
Foto 3: La reconstrucción los laterales de dichos canales, se hizo con cemento y arena, rellenando las ondulaciones donde se encontraba la duralita en un módulo del Salón de Clases de área de carpintería.

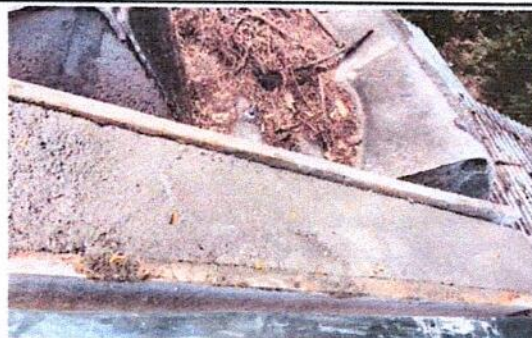
Foto 4: La acción de rellenado de las ondulaciones se hizo todos los canales de un módulo del Salón de Clases de área de carpintería.

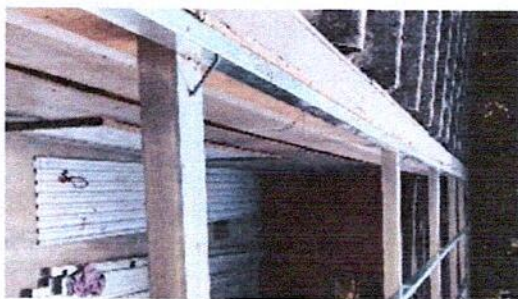
Foto 5: Terminado y esperando el secado de rellenado de las ondulaciones de los laterales de los canales de agua pluvial de un módulo del Salón de Clases de área de carpintería, queda listo para instalación de la estructura de techado

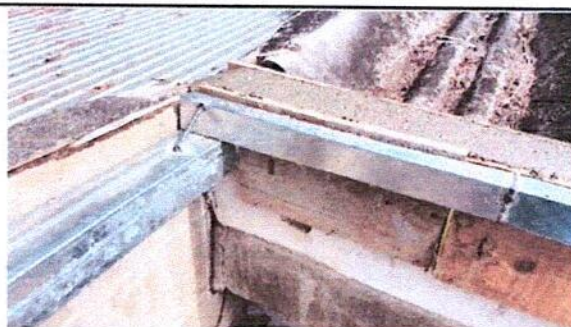
Foto 6: Terminado y Esperando el secado del rellenado de los laterales de los canales de agua pluvial, un módulo del Salón de Clases de área de carpintería, para la instalación de láminas
