SITUACIÓN DEFICIENCIAS DETERMINADAS

| NOMBRE DEL ESTABLECIMIENTO: | Instituto de Educación Media Experimental con Orientación Ocupacional "José Rodríguez Cerna" | DIRECCIÓN DEL ESTABLECIMIENTO: | 7a. Avenida "A" y 9a. Calle Zona 2, Barrio La Reforma |
| CÓDIGO DEL ESTABLECIMIENTO: | 19-01-0072-45 | FECHA: | 15 de diciembre de 2025 |

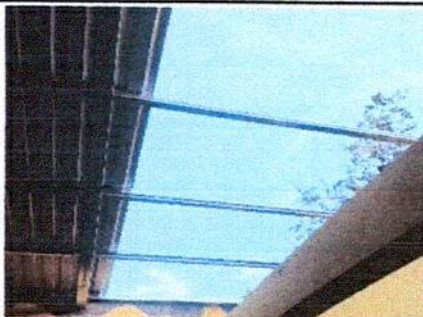
Foto1: Después de haber hecho la instalación de estructura de tubos y costaneras, se procedió la instalación de láminas en un módulo del Salón de Clases y pasillo de Segundo Grado Sección E.

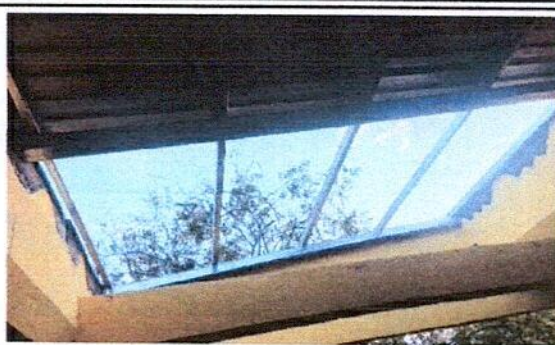
Foto2: Después de haber hecho la instalación de estructura de tubos y costaneras, se procedió la instalación de láminas en un módulo del Salón de Clases y pasillo de Segundo Grado Sección E.

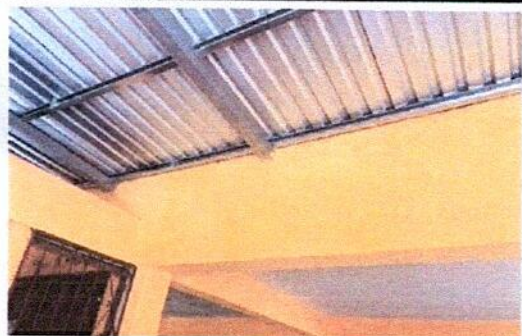
Foto3: Sigue la instalación de láminas en un módulo del Salón de Clases y pasillo de Segundo Sección E.

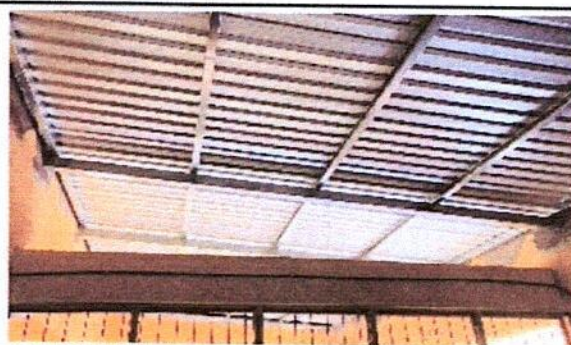
Foto4: Continuación de la instalación de láminas en un módulo del Salón de Clases y pasillo de Segundo Sección E.

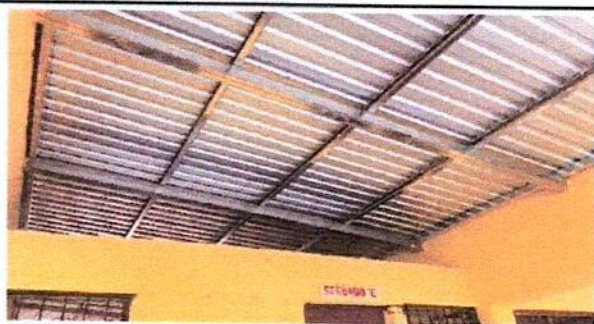
Foto 5: Finalización del techado, en el Salón de Clases y Pasillo Segundo Grado Básico Sección E

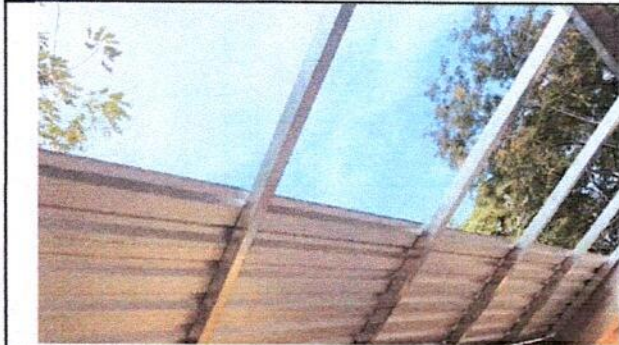
Foto1: Después de haber hecho la instalación de estructura de tubos y costaneras, se procedió la instalación de láminas en los 2 módulos del Salón de Clases y pasillo de Segundo Grado Sección F.

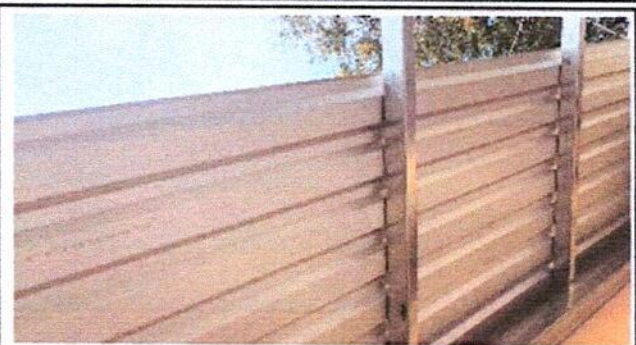
Foto2: Después de haber hecho la instalación de estructura de tubos y costaneras, se procedió la instalación de láminas en los 2 módulos del Salón de Clases y pasillo de Segundo Grado Sección F.

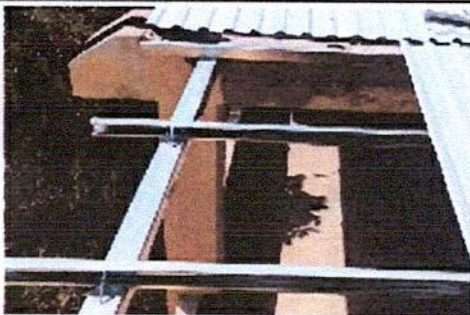
Foto3: Sigue la instalación de láminas en el Pasillo de Segundo Sección F.

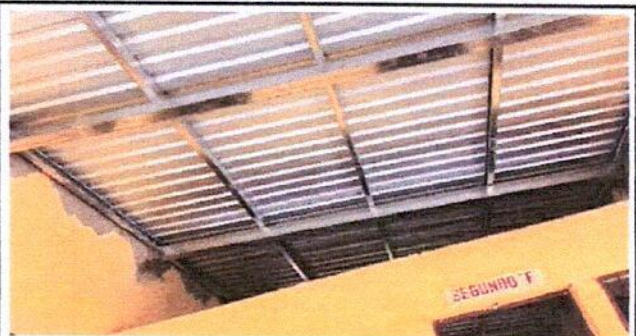
Foto4: Continuación de la instalación de láminas en los 2 módulos del Salón de Clases y pasillo de Segundo Sección F.

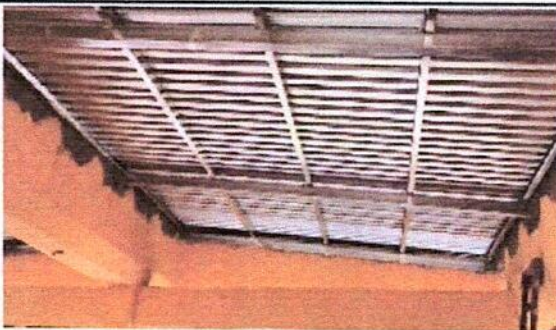
Foto 5: Finalización del techado, en los 2 módulos del Salón de Clases y Pasillo Segundo Grado Básico Sección F.

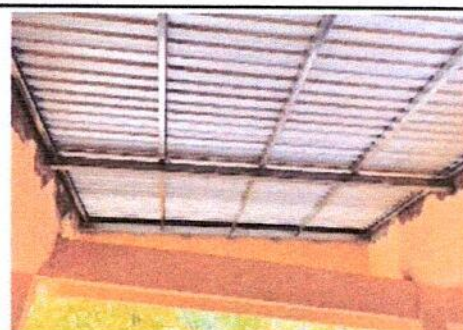
Foto 6: Finalización del techado, en los 2 módulos del Salón de Clases y Pasillo Segundo Grado Básico Sección F.

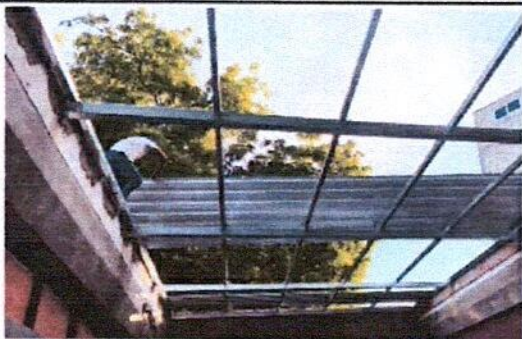
Foto1: Después de haber hecho la instalación de estructura de tubos y costaneras, se procedió a la instalación de láminas en un módulo del Salón de Clases del Área de Carpintería

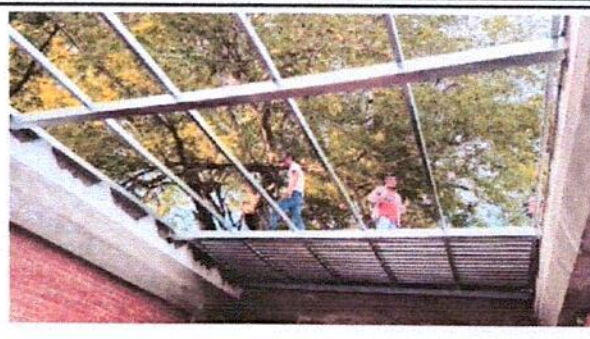
Foto2: Después de haber hecho la instalación de estructura de tubos y costaneras, se procedió a la instalación de láminas en un módulo del Salón de Clases del Área de Carpintería.

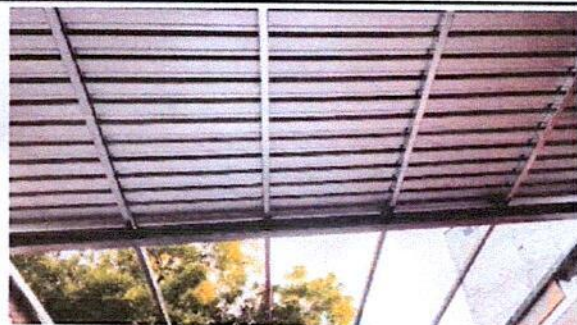
Foto3: Sigue la instalación de láminas en un módulo del Salón de Clases del Área de Carpintería

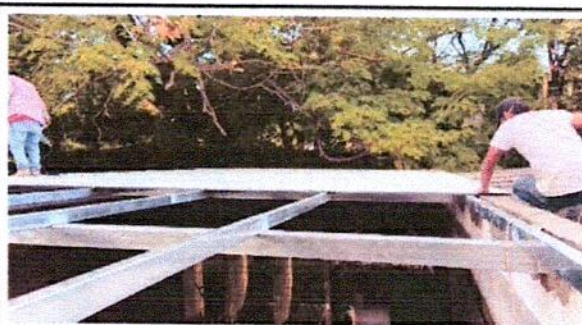
Foto4: Continuación de la instalación de láminas en un módulo del Salón de Clases del Área de Carpintería.

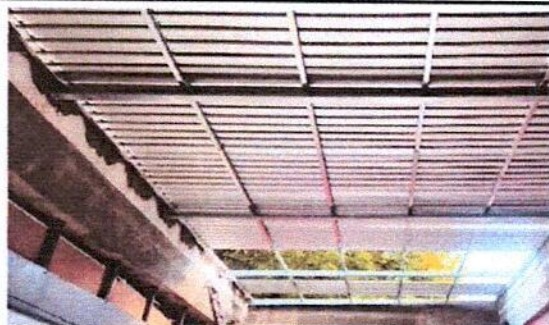
Foto 5: Finalización del techado, en un módulo del Salón de Clases del Área de Carpintería.

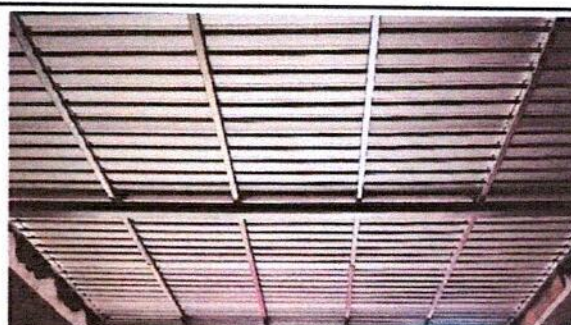
Foto 6: Finalización del techado, en un módulo del Salón de Clases del Área de Carpintería.

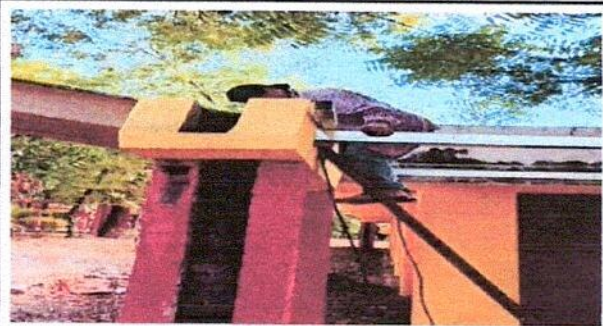
Foto1: Se realizó la instalación de estructura de tubos y costaneras en el módulo del pasillo que queda enfrente del Salón de Conferencia

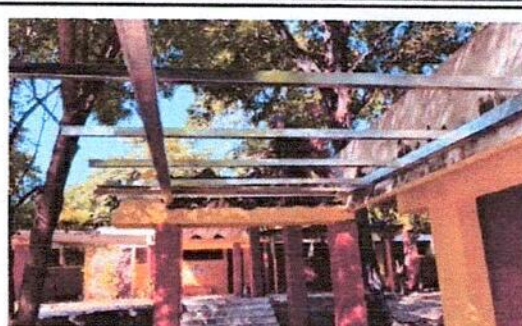
Foto2: Vista final de la instalación de tubos y costaneras en el módulo del pasillo que queda enfrente del Salón de Conferencia

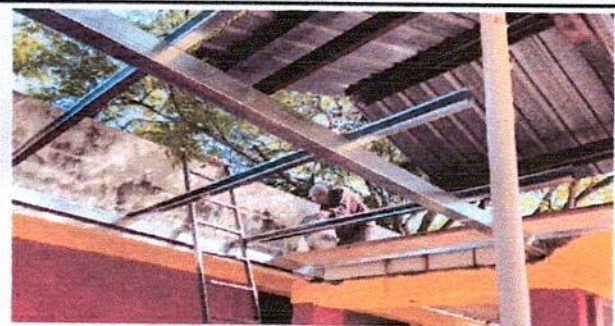
Foto3: Después de haber hecho la instalación de estructura de tubos y costaneras, se procedió a nivelar la vigas de agua pluvial con block, cemento y arena en el módulo del pasillo que queda enfrente del Salón de Conferencia

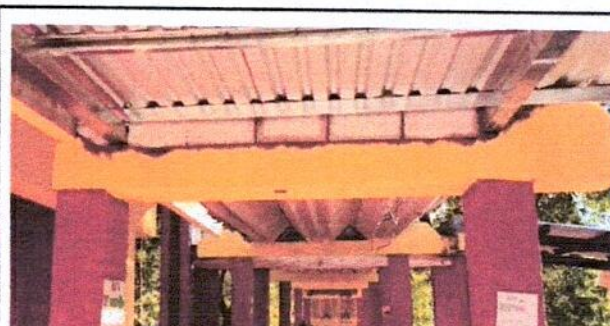
Foto4: Así quedó la nivelación de las vigas de agua pluvial del módulo de remozamiento del pasillo que queda enfrente del Salón de Conferencia

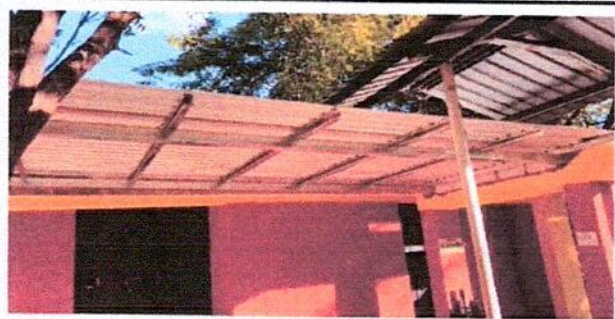
Foto 5: Finalización del techado del módulo de remozamiento del pasillo que queda enfrente del Salón de Conferencia

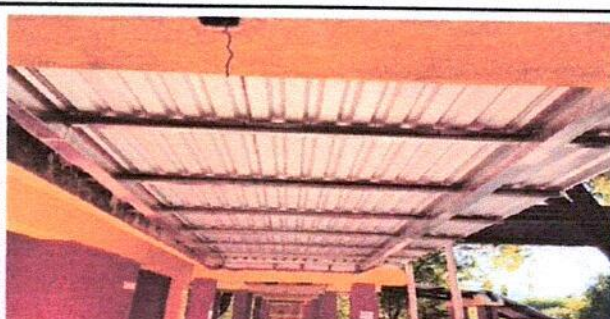
Foto 6: Vista final del techado del módulo de remozamiento del pasillo que queda enfrente del Salón de Conferencia

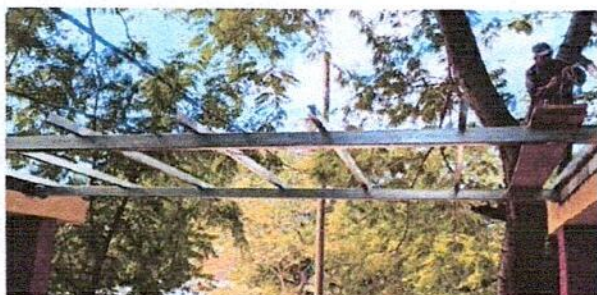
Foto1: Se realizó la instalación de estructura de tubos y costaneras en el módulo del pasillo que conduce hacia el Área de Segundo Grado Básico

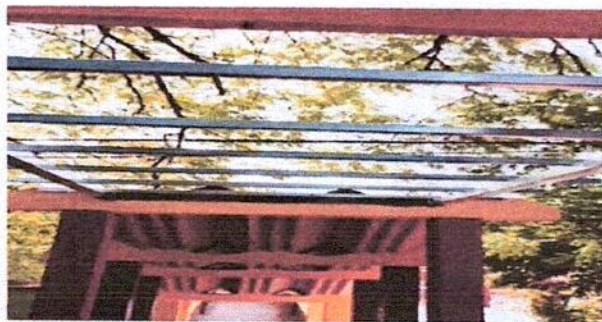
Foto2: Vista final de la instalación de tubos y costaneras en el módulo del pasillo que conduce hacia el Área de Segundo Grado Básico

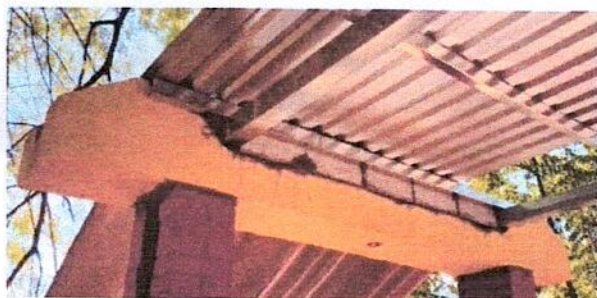
Foto3: Después de haber hecho la instalación de estructura de tubos y costaneras, se procedió a nivelar la vigas de agua pluvial con block, cemento y arena en el módulo del pasillo que conduce hacia el Área de

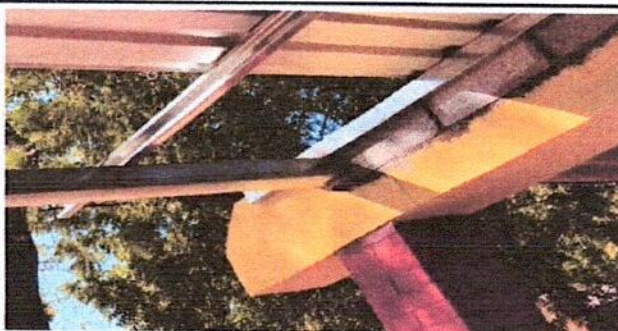
Foto4: Así quedó la nivelación de las vigas de agua pluvial del módulo de remozamiento del pasillo que conduce hacia el Área de Segundo Grado Básico

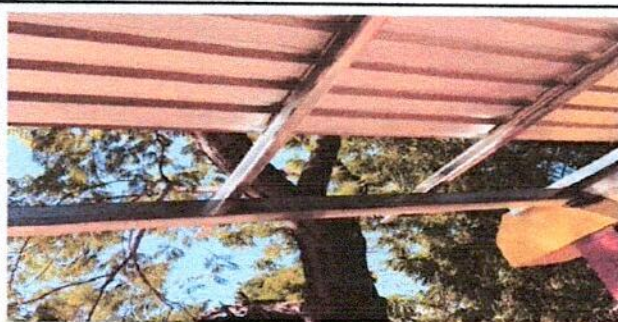
Foto 5: Finalización del techado del módulo de remozamiento del pasillo que conduce hacia el Área de Segundo Grado Básico

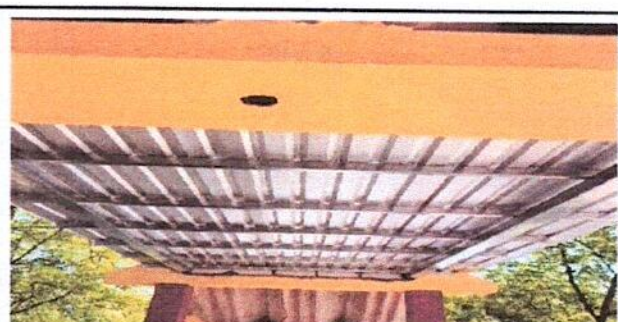
Foto 6: Vista final del techado del módulo de remozamiento del pasillo que conduce hacia el Área de Segundo Grado Básico

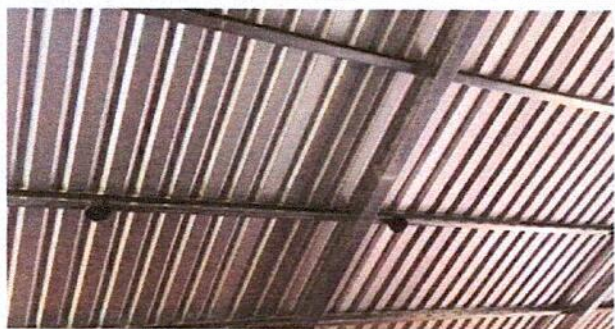
Foto 1: Realizando la instalación de sistema eléctrico en 1 modulo del Salón de Clases y Pasillo de Segundo Grado Básico Sección E

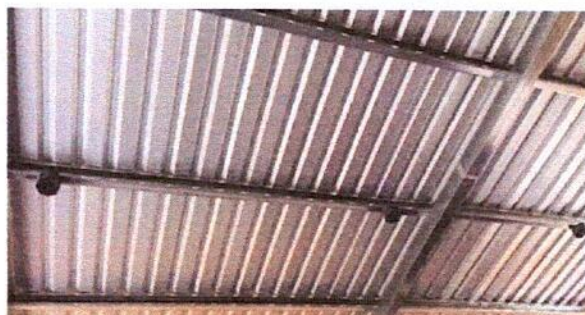
Foto 2: Revisando la instalación de ducto y cableado eléctrico en el módulo de remozamiento

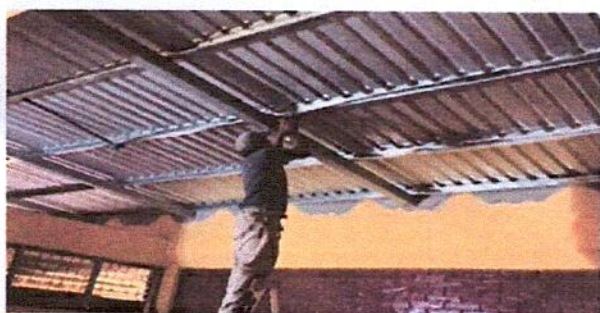
Foto 3: Continuando revisando la instalación de ducto y cableado eléctrico en el módulo de remozamiento

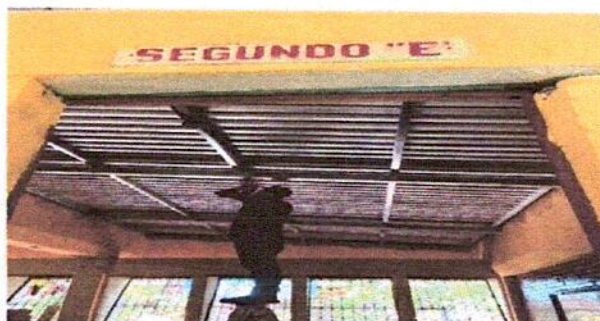
Foto 4: Así, luce el nuevo sistema instalado en el módulos de remozamiento

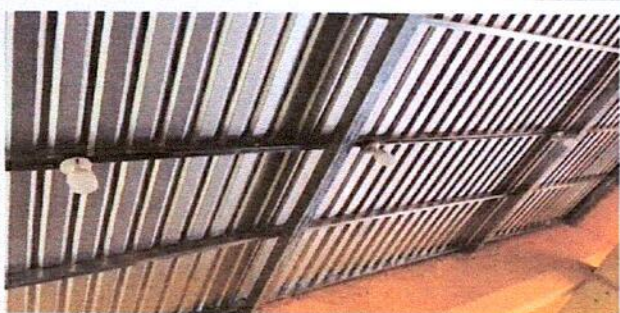
Foto 5: Así, luce el nuevo sistema eléctrico instalado en el módulo de remozamiento del Salón de Clases de Segundo Grado Básico Sección E

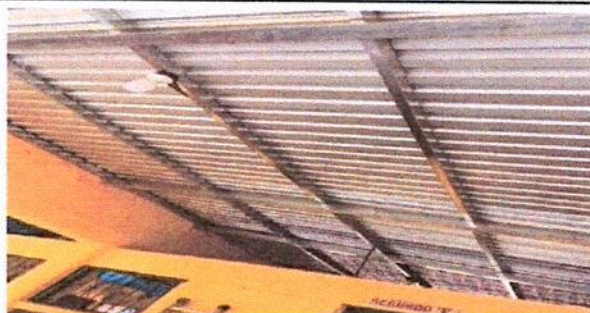
Foto 6: Final de la instalación de sistema eléctrico en el Módulo de remozamiento del Pasillo de Segundo Grado Básico Sección E

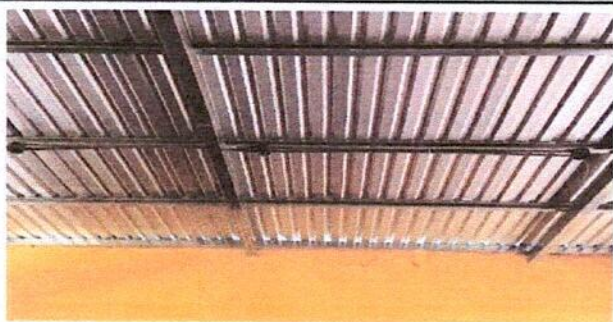
Foto 1: Realizando la instalación de sistema eléctrico en los 2 módulos del Salón de Clases y Pasillo de Segundo Grado Básico Sección F

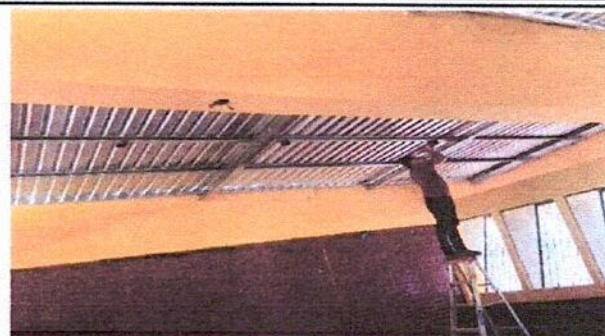
Foto 2: Revisando la instalación de ducto y cableado eléctrico en los 2 módulos de remozamiento

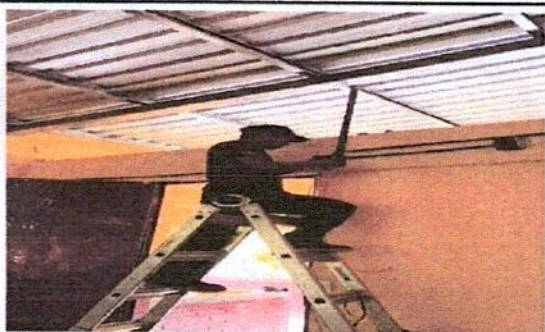
Foto 3: Continuando revisando la instalación de ducto y cableado eléctrico en los 2 módulos de remozamiento

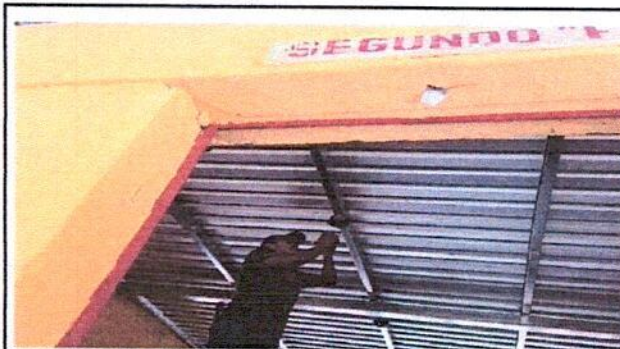
Foto 4: Así, luce el nuevo sistema instalado en los dos módulos de remozamiento

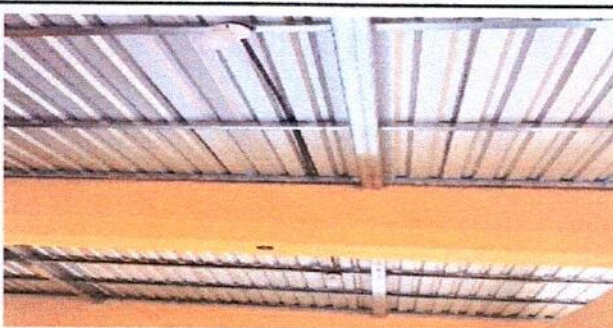
Foto 5: Así, luce el nuevo sistema eléctrico instalado en los 2 módulos de remozamiento del Salón de Clases de Segundo Grado Básico Sección F

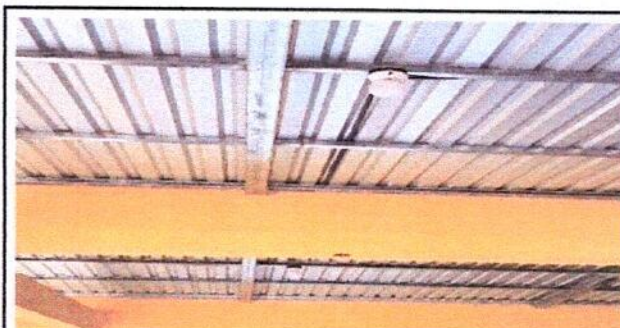
Foto 6: Final de la instalación de sistema eléctrico en los Módulos de remozamiento del Pasillo de Segundo Grado Básico Sección F

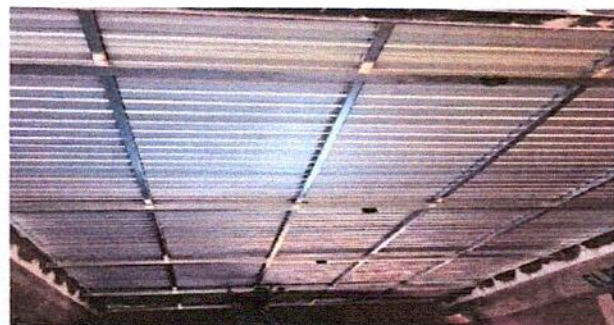
Foto 1: Realizando la instalación de sistema eléctrico en 1 modulo del Salón de Clases del Area de Carpintería

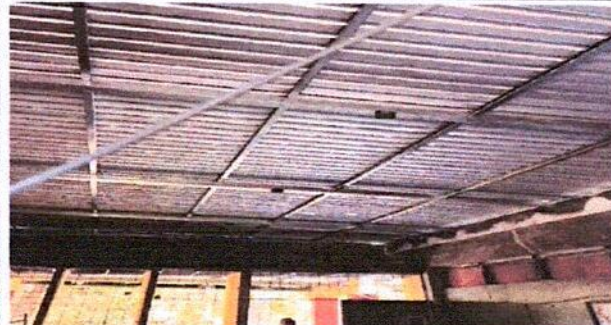
Foto 2: Revisando la instalación de ducto y cableado eléctrico en 1 módulo de remozamiento

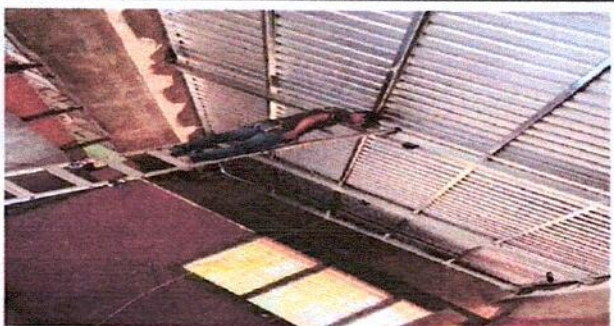
Foto 3: Continuando revisando la instalación de ducto y cableado eléctrico en 1 módulo de remozamiento

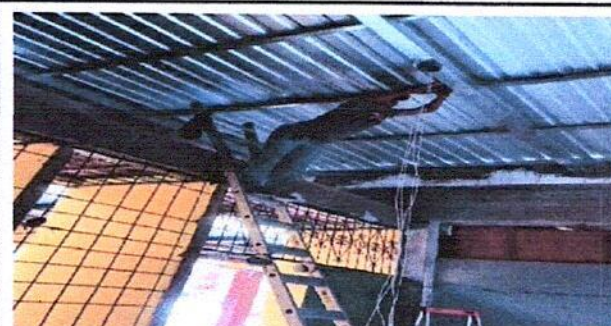
Foto 4: Así, luce el nuevo sistema instalado en un módulo de remozamiento

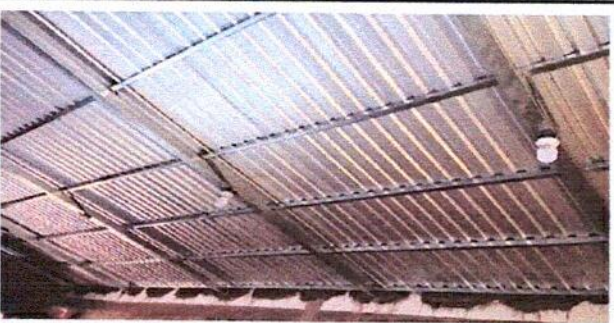
Foto 5: Así, luce el nuevo sistema eléctrico instalado en un módulo de remozamiento del Salón de Clases del Area de Carpintería

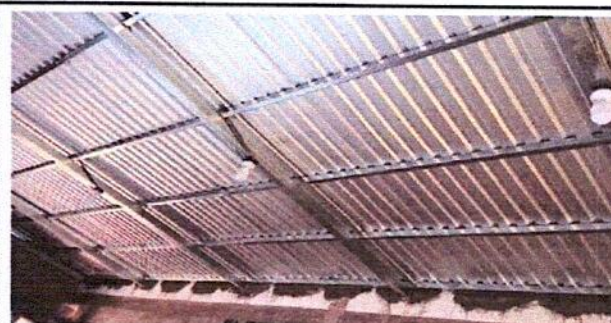
Foto 6: Final de la instalación de sistema eléctrico en los Módulos de remozamiento del Salón de Clases del Area de Carpintería

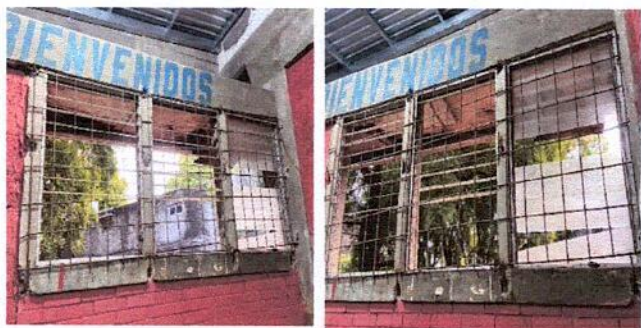
Foto1: Balcón anterior que se encontraba en la ventana de la pared del fondo del Módulo del Salón de Clases del Area de Carpintería de remozamiento

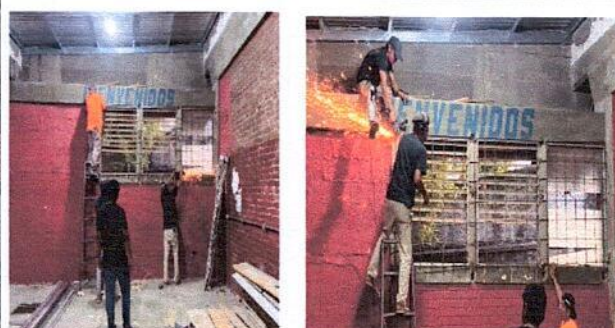
Foto 2: Quintando el balcón antiguo de la ventana de la pared del fondo del Módulo del Salón de Clases del Area de Carpintería de remozamiento

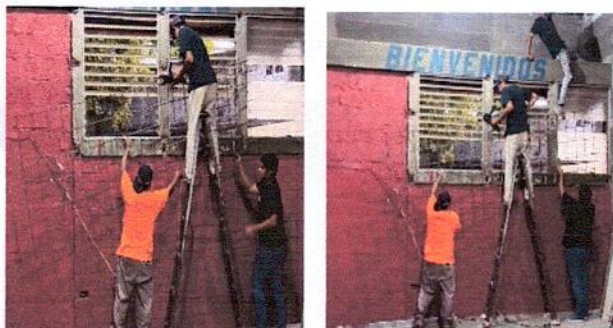
Foto3: Después de haber cortado los hierros del balcón antiguo, se procede a bajarlo del área de la ventana de la pared en el Módulo del Salón de Clases del Area de Carpintería de remozamiento

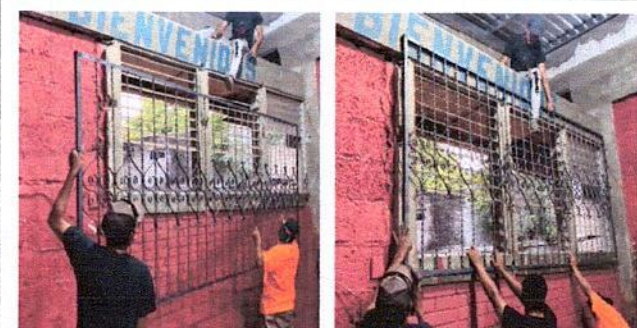
Foto4: Despejada el área, se procede a colocar el nuevo balcón en la ventana de la pared del fondo en el Módulo del Salón de Clases del Area de Carpintería de remozamiento

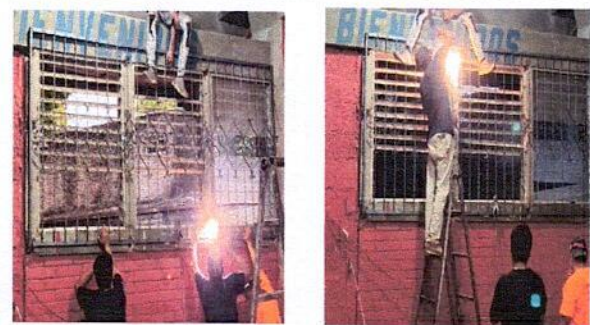
Foto 5: Sustitución e instalación del nuevo balcón en la ventana del fondo de la pared en el Módulo del Salón de Clases del Area de Carpintería de remozamiento

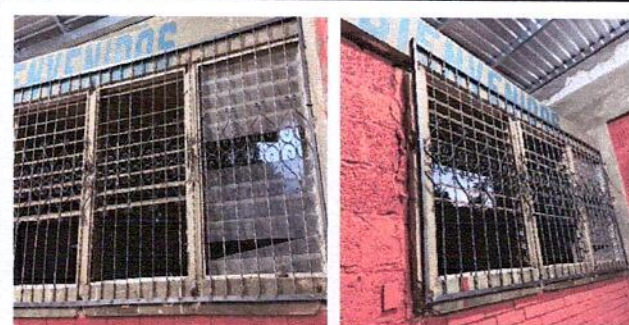
Foto 6: Vista final de la instalación del nuevo balcón en la ventana de la pared del fondo en el módulo del Salón de Clases del Area de Carpintería de remozamiento
