SITUACIÓN DEFICIENCIAS DETERMINADAS

PREVIO ☒

| NOMBRE DEL ESTABLECIMIENTO: | CEIN PAIN | DIRECCIÓN DEL ESTABLECIMIENTO: | ALDEA POTRERITOS |
| CÓDIGO DEL ESTABLECIMIENTO: | 19-01-0088-42 | FECHA: | 10/06/2025 |

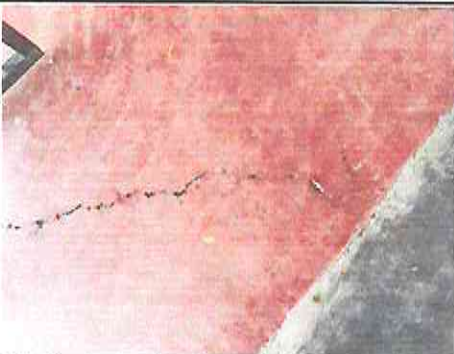
Foto 1: Sustrución de piso de aula por piso cerámico

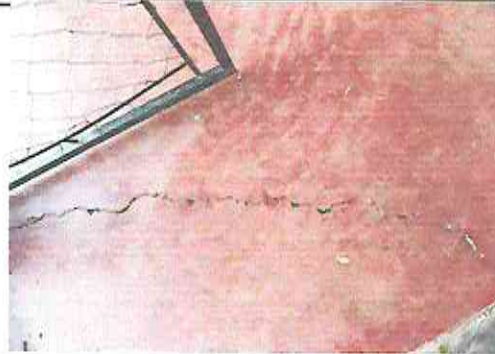
Foto 2: Sustrución de piso de corredor por piso cerámico

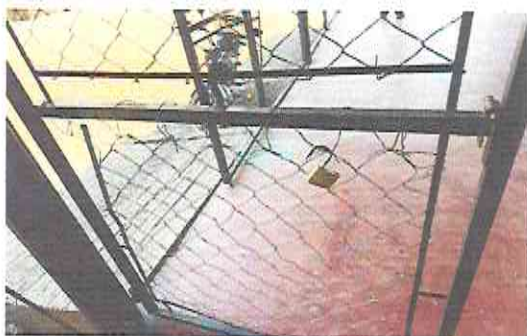
Foto 3: Mantenimiento de puerta de malla

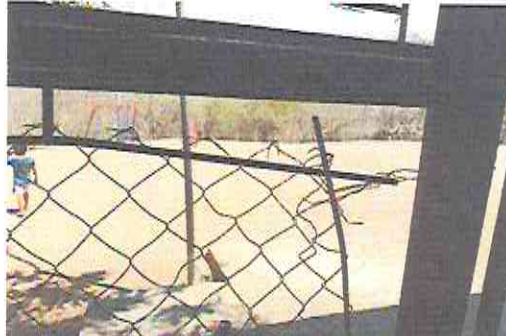
Foto 4: Mantenimiento de malla del área del corredor

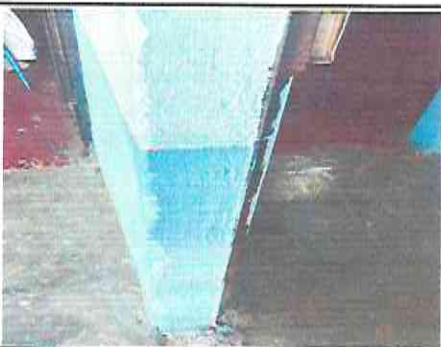
Foto 5: Mantenimiento de puerta de aula y soldadura

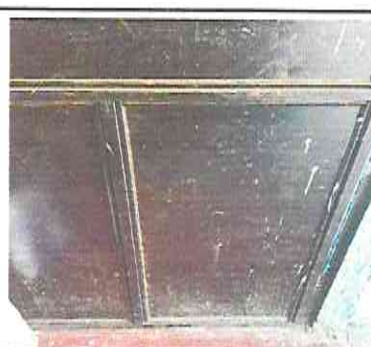
Foto 6: Pintura en Puerta del aula

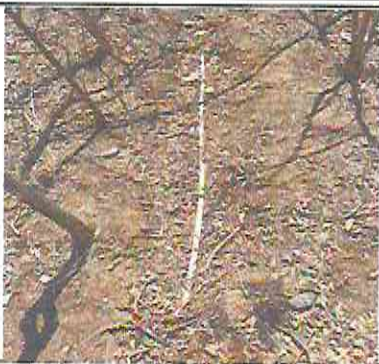
Foto 7: Cambio de tubería de pozo para área de sanitarios y cocina

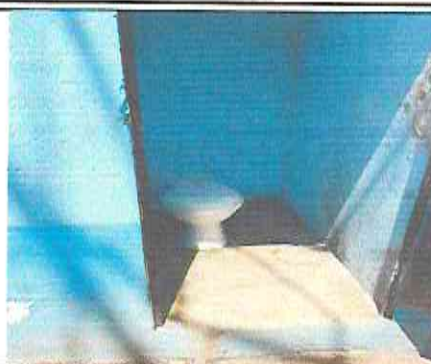
Foto 8: Sustitución de sanitarios

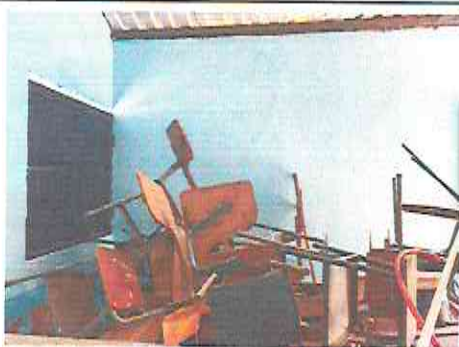
Foto 9: Reparación de ventana

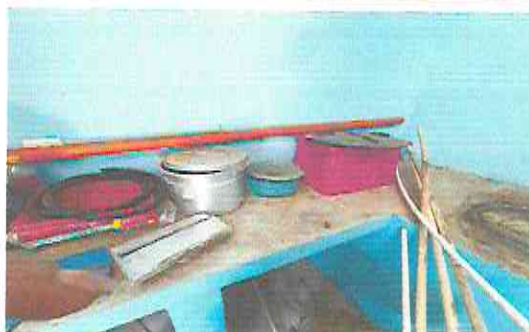
Foto 10: Instalación de azulejo en gabinetes

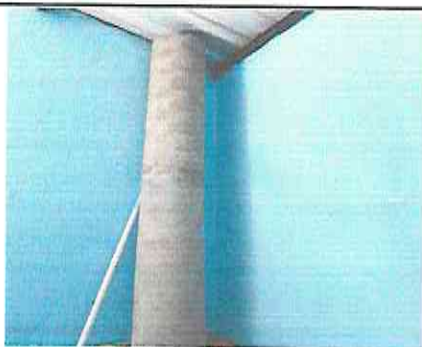
Foto 11: Reparación e instalación de chimenea

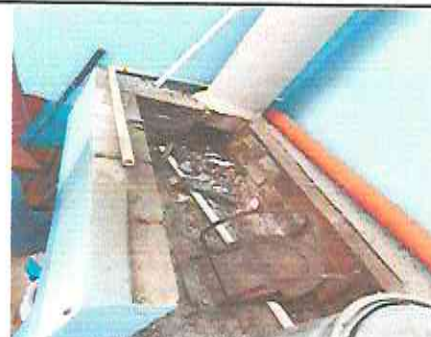
Foto 12: Reparación e instalación de plancha y polleton

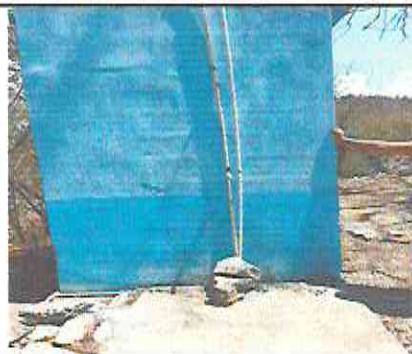
Foto 14: Reparación e instalación lava manos

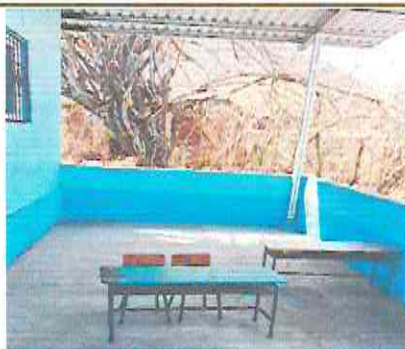
Foto 15: Sustitución de la mesa de madera por concreto

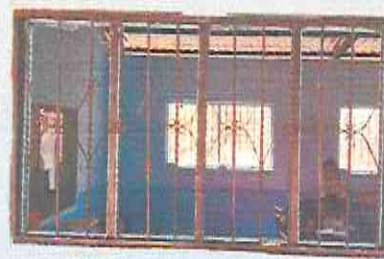
Foto 16: Reparación e instalación de ventana por PVC

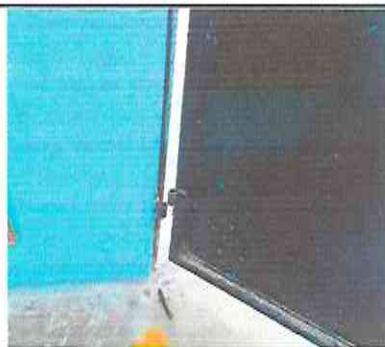
Foto 17: Reparación de puerta de sanitario

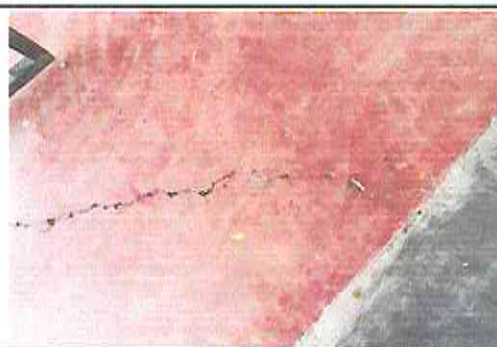
Foto 18: Sustitución de piso de concreto por piso cerámico
