SITUACIÓN DEFICIENCIAS DETERMINADAS

| NOMBRE DEL ESTABLECIMIENTO: | CEIN PAIN | DIRECCIÓN DEL ESTABLECIMIENTO: | ALDEA POTRERITOS |
| CÓDIGO DEL ESTABLECIMIENTO: | 19-01-0088-42 | FECHA: | 5/12/2025 |

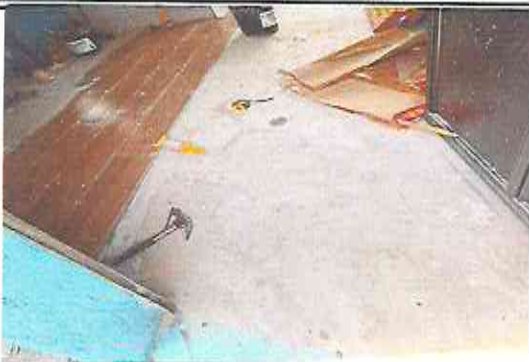
Foto 1: Sustrucción de piso de concreto de aula por piso cerámico

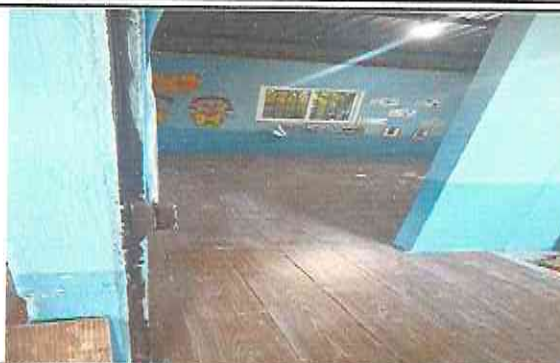
Foto 2: Sustrucción de piso de concreto del corredor por piso cerámico

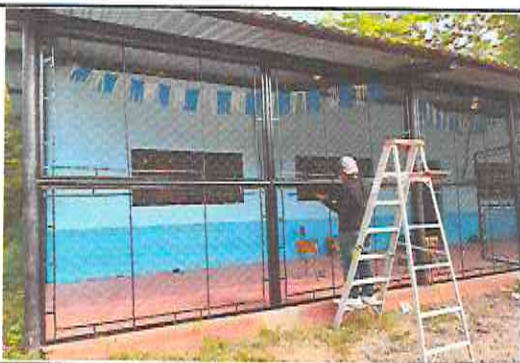
Foto 3: Mantenimiento de puerta de malla

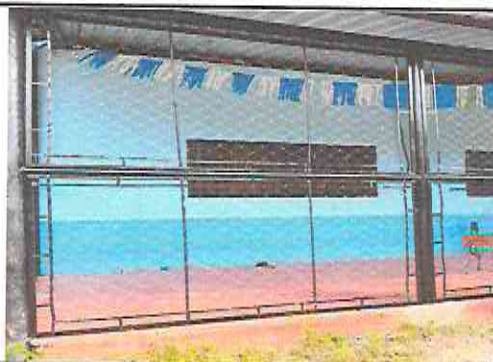
Foto 4: Mantenimiento de malla del área del corredor

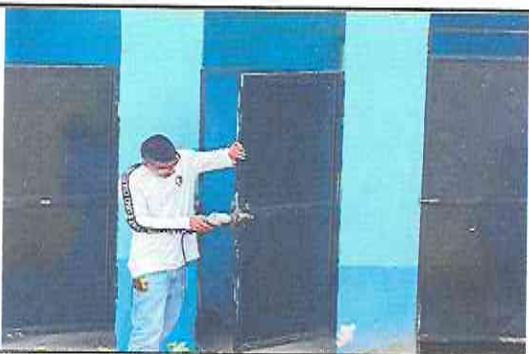
Foto 5: Mantenimiento de puerta de aula y soldadura

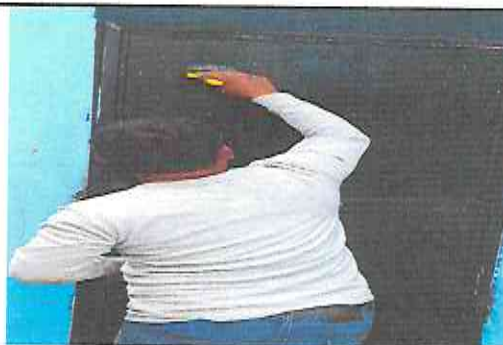
Foto 6: Pintura en puerta de aula

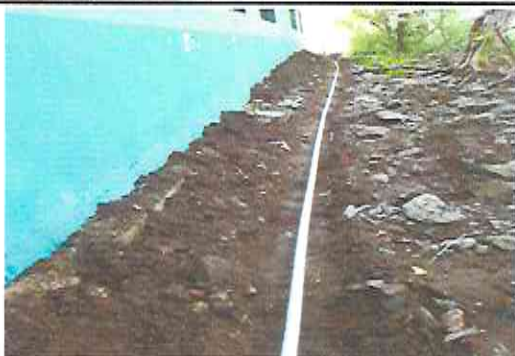
Foto 7: Cambio de tubería de pozo para área de sanitarios y cocina

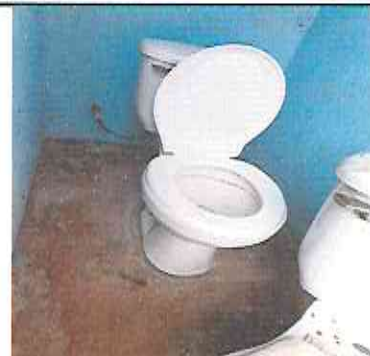
Foto 8: Sustitución de sanitario

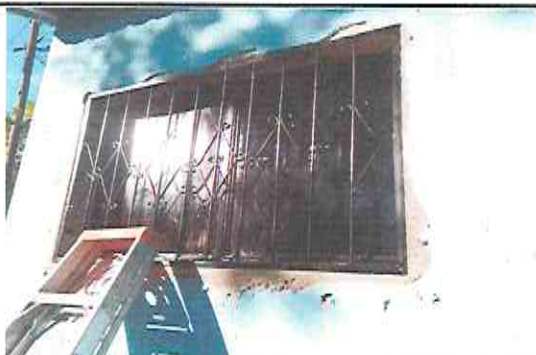
Foto 9: Reparación de ventana

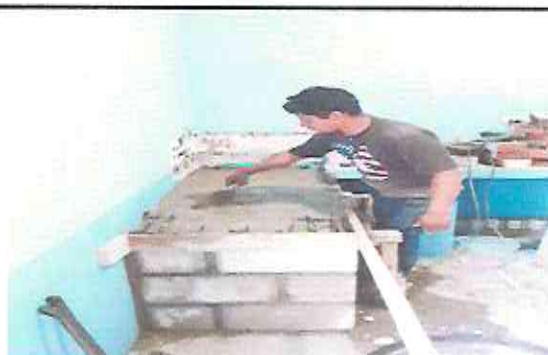
Foto 10: Instalación de azulejo en gabinetes

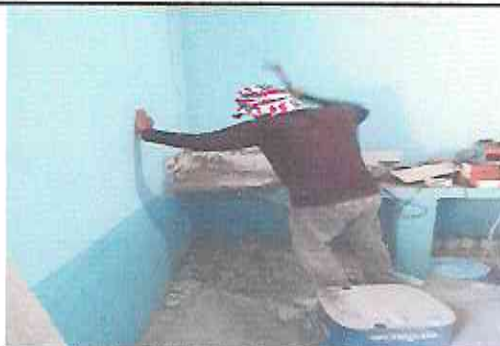
Foto 11: Reparación e instalación de chimenea

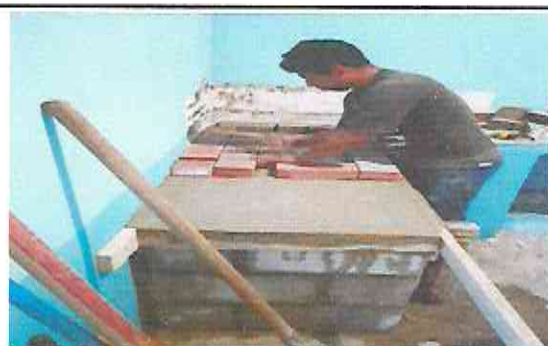
Foto 12: Reparación e instalación de plancha en polletón

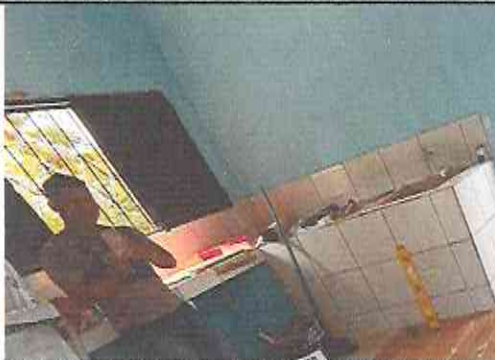
Foto 13: Reparación e instalación de piso cerámico en cocina

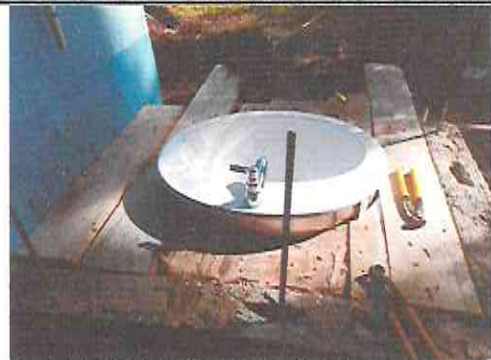
Foto 14: Reparación e instalación de lavamanos

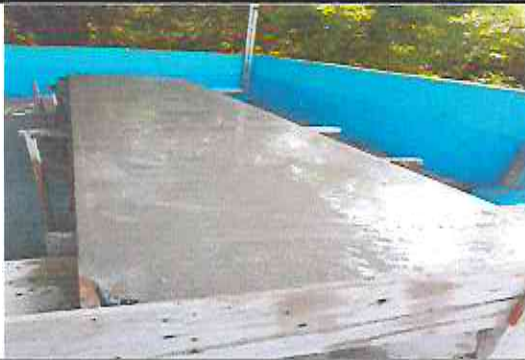
Foto 15: Sustitución de la mesa de madera por concreto

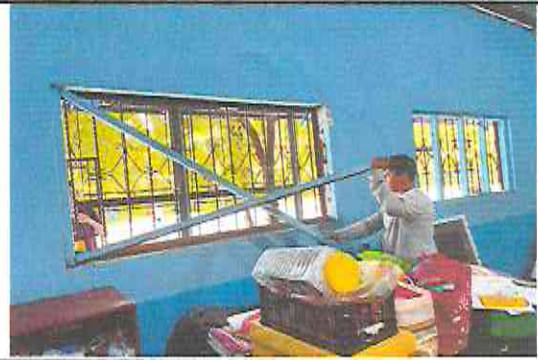
Foto 16: Reparación e instalación de ventana por PV C

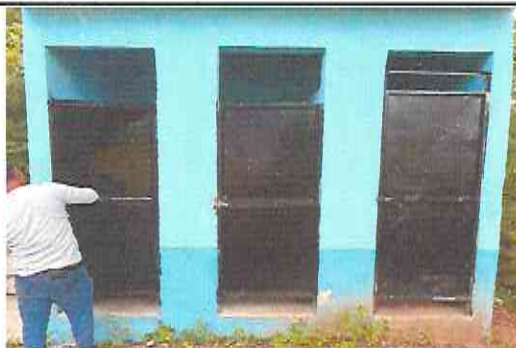
Foto 17: Reparación de puerta de sanitario

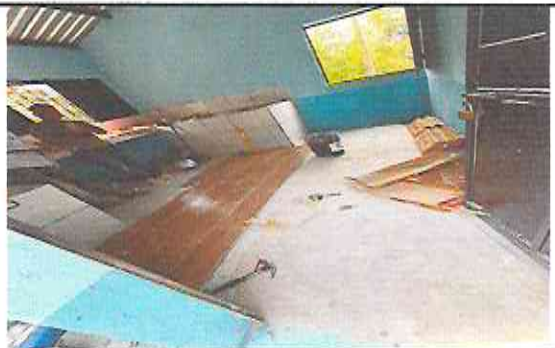
Foto 18: Sustitución de piso de concreto por piso cerámico
