SITUACIÓN DEFICIENCIAS DETERMINADAS

| NOMBRE DEL ESTABLECIMIENTO: | E.O.R.M. ALDEA BARRIO NUEVO | DIRECCIÓN DEL ESTABLECIMIENTO: | ALDEA BARRIO NUEVO |
| CÓDIGO DEL ESTABLECIMIENTO: | 19-01-0103-43 | FECHA: | 23/10/2025 |

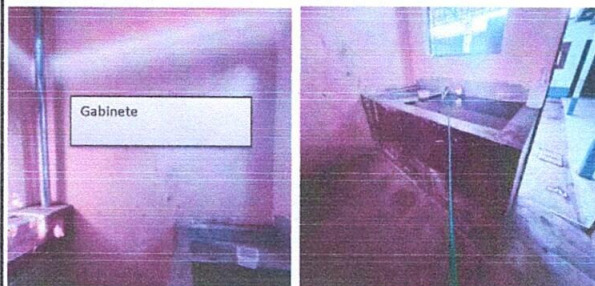
Foto1: ELABORACIÓN DE GABINETE - SUSTITUCIÓN DE PILA DE ADENTRO HACIA AFUERA - ELABORACIÓN DE LAVATRASTOS CON BASE DE CEMENTO

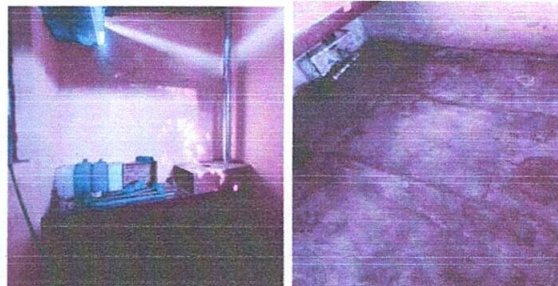
Foto 2: INSTALACIÓN DE AZULEJO EN PARED DE COCINA - SUSTITUCIÓN DE PISO DE CEMENTO A PISO CERAMICO

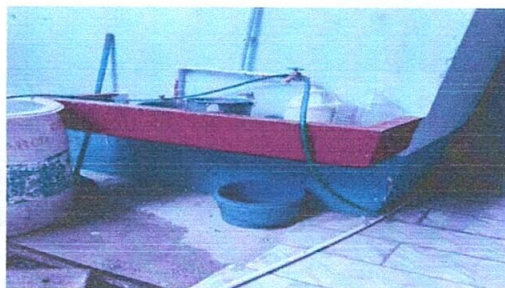
Foto 3: SUSTITUCIÓN DE LAVAMANOS DE CEMENTO POR PILA PLÁSTICA

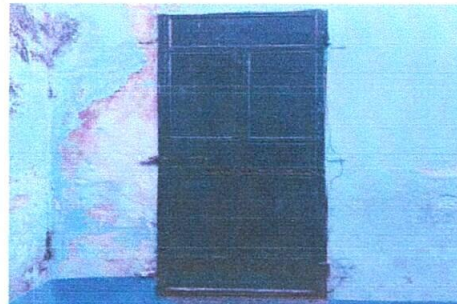
Foto 4: SUMINISTRO E INSTALACIÓN DE PUERTA DE METAL

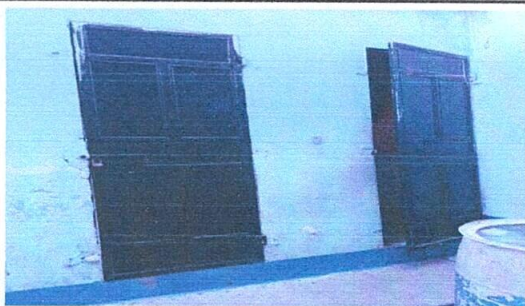
Foto 5: MANTENIMIENTO A PUERTAS DE METAL

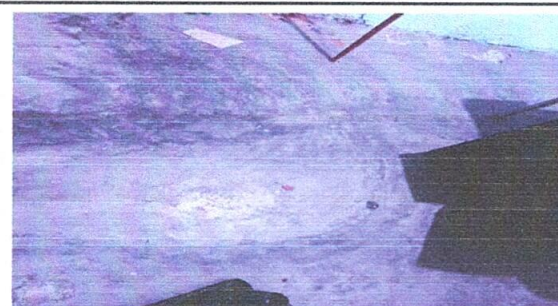
Foto 6: SUSTITUCIÓN DE PISO DE CEMENTO A PISO CERÁMICO EN DIRECCIÓN

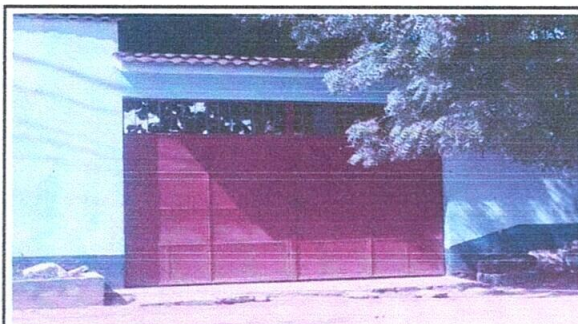
Foto 10: MANTENIMIENTO A PORTOR DE METAL DE INGRESO (LIJADO Y PINTURA)

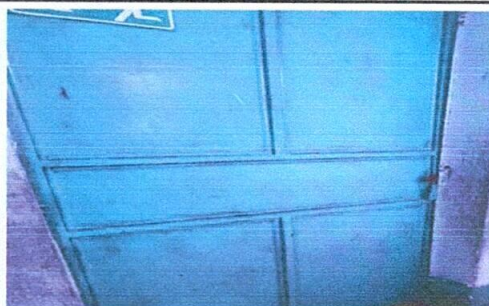
Foto 11: MANTENIMIENTO A PUERTAS DE METAL DE AULAS

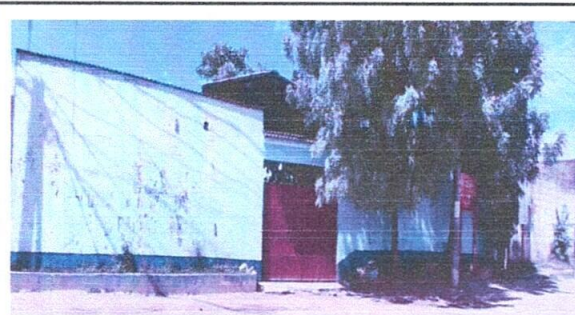
Foto 12: ROTULACIÓN DE LOGO Y LETRAS
