SITUACIÓN DEFICIENCIAS DETERMINADAS PREVIO ☒ DURANTE ☐ POSTERIOR ☐

| NOMBRE DEL ESTABLECIMIENTO: | ESCUELA OFICIAL RURAL MIXTA CASERIO LA PLANCHA | DIRECCIÓN DEL ESTABLECIMIENTO: | CASERIO LA PLANCHA, ALDEA LA FRAGUA ZACAPA |
| CÓDIGO DEL ESTABLECIMIENTO: | 19-01-0113-43 | FECHA: | 17 DE NOVIEMBRE DE 2025 |

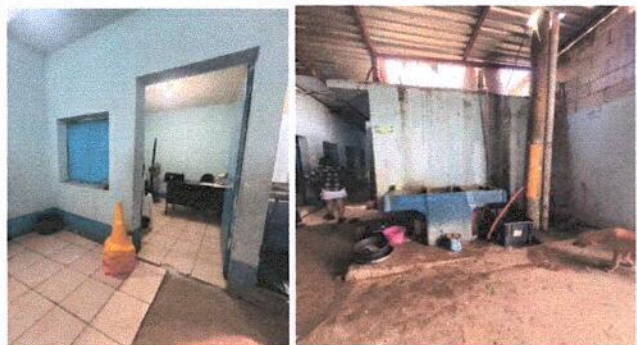
Foto 1: SUMINISTRO E INSTALACIÓN PUERTA DE METAL (MEDIDAS= 1.00 MT ANCHO \* 2.10 MTS ALTO) / SUSTITUCIÓN DE PILA POR TANQUE DE AGUA CON 1 LAVADERO (MEDIDAS 1.10 LARGO, 0.90 ALTO, 0.90 ANCHO)

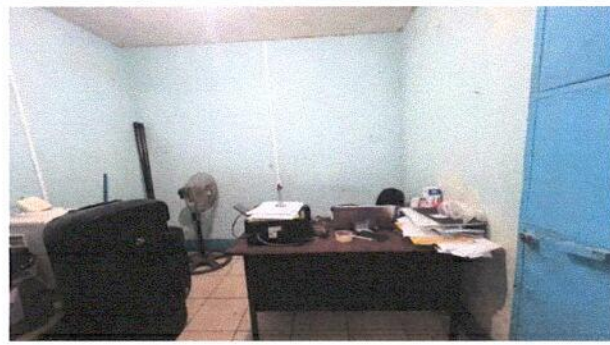
Foto 2: GABINETE PARA COCINA (MEDIDAS= 4 ESPACIOS DE 0.70 cm ANCHO, 0.70 cm LARGO, 0.50 cm PROFUNDIDAD, CON PUERTAS DE METAL) (INCLUYE MANO DE OBRA) (SE HA PRIORIZADO YA QUE NO SE CUENTA CON COCINA)

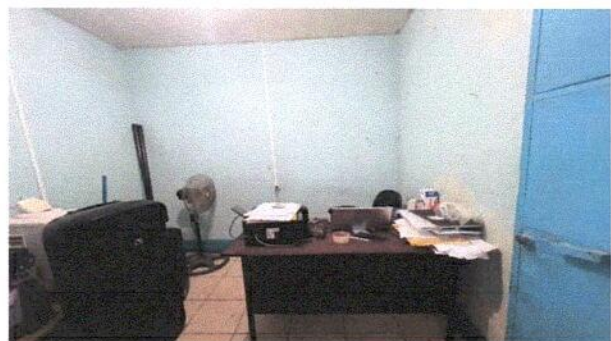
Foto 3: LAVATRASTOS PARA COCINA (INCLUYE MANO DE OBRA) (SE HA PRIORIZADO YA QUE NO SE CUENTA CON COCINA)

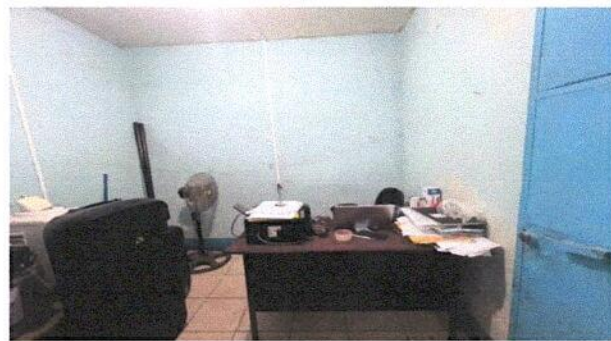
Foto 4: MESA DE CEMENTO PARA COCINAR (INCLUYE MANO DE OBRA Y AZULEJO) (MEDIDAS= 2.80 MTS DE LARGO, 0.50 CM DE ANCHO, 0.90 CM ALTO) (SE HA PRIORIZADO YA QUE NO SE CUENTA CON COCINA)

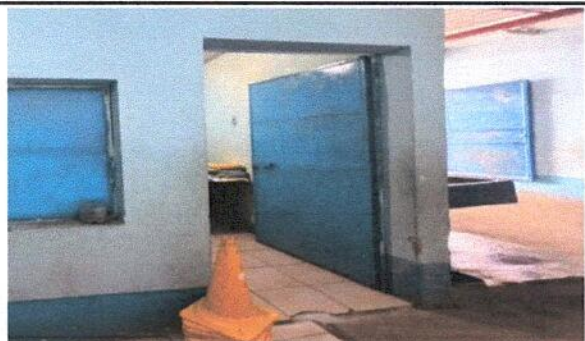
Foto 5: LEVANTADO DE VANO EN PUERTA PARA HACER VENTANA.

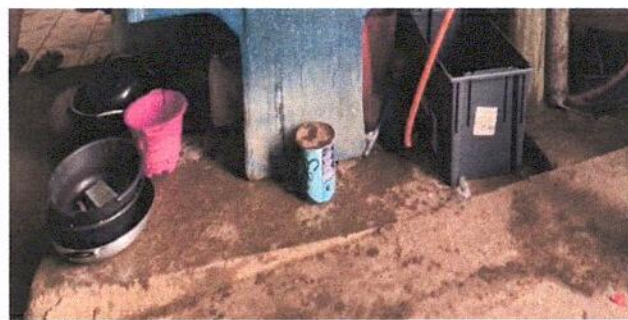
Foto 6: SUSTITUCIÓN DE PISO DE CEMENTO A PISO CERAMICO EN COCINA

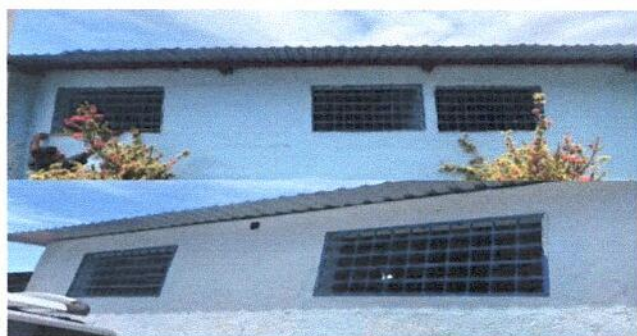
**Foto7: SUSTITUCIÓN DE BALCON DE METAL A VENTANA PVC (MEDIDAS 1.35 LARGO / 0.75 ALTO)**

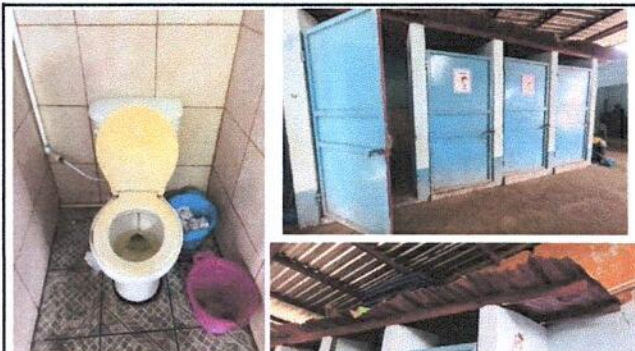
**Foto 8: SUMINISTRO E INSTALACIÓN DE PUERTA DE METAL EN BAÑOS (MATERIAL Y MANO DE OBRA) (MEDIDAS= 0.88 ANCHO \* 2.00 ALTO) /SUSTITUCIÓN DE LÁMINA POR LÁMINA TROQUELADA CALIBRE 26 /SUSTITUCIÓN DE 2 INHODOROS**

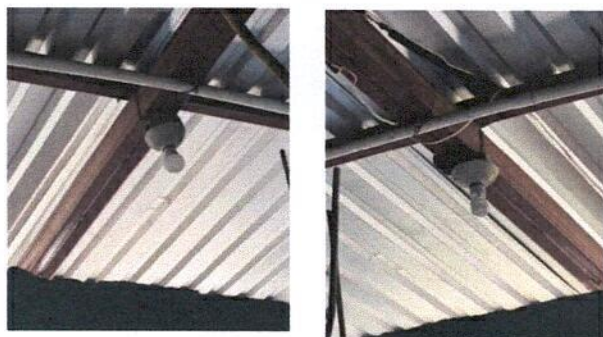
**Foto 9: SUSTITUCIÓN DE LAMPARAS LED / SUSTITUCIÓN DE PLAFONERAS / SUSTITUCIÓN CABLEADO ELÉCTRICO CALIBRE 12 / INSTALACIÓN DE FLEXITUBO**

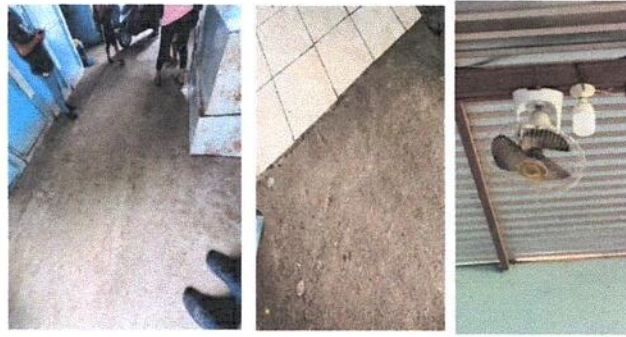
**Foto 10: SUSTITUCIÓN DE PISO DE CEMENTO A PISO CERÁMICO (ANTIDESLIZANTE) EN CORREDOR Y SUSTITUCIÓN DE VENTILADOR**

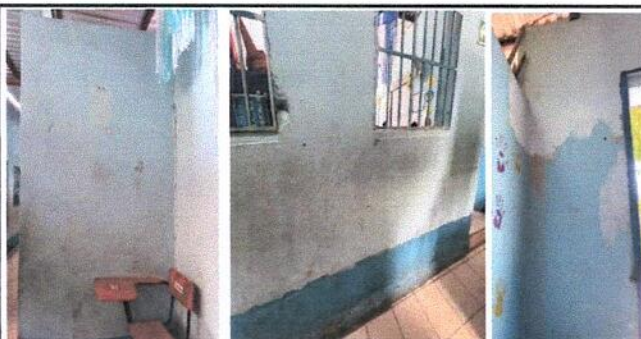
**Foto 11: APLICACIÓN DE PINTURA EN MUROS INTERIORES**

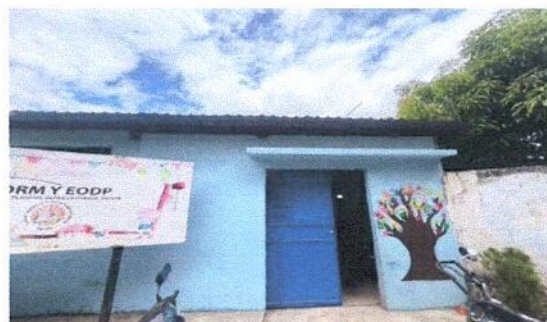
**Foto 12: INSTALACIÓN DE CANAL DE METAL**
