SITUACIÓN DEFICIENCIAS DETERMINADAS

| NOMBRE DEL ESTABLECIMIENTO: | INEB TS LLANO DE PIEDRAS | DIRECCIÓN DEL ESTABLECIMIENTO: | ALDEA LLANO DE PIEDRAS |
| CÓDIGO DEL ESTABLECIMIENTO: | 19-01-0119-45 | FECHA: | 23/06/2025 |

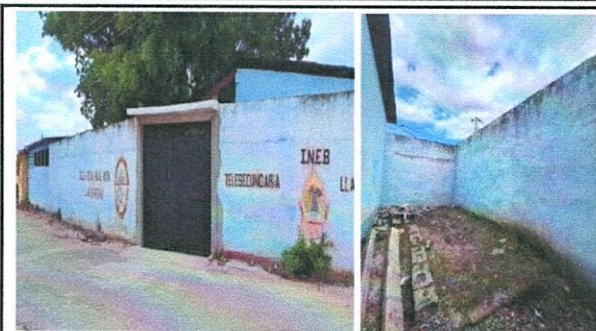
Foto 13: PINTURA EN MUROS EXTERIORES E INTERIORES (De Excelente calidad) (pintura impermeable para muros exteriores)

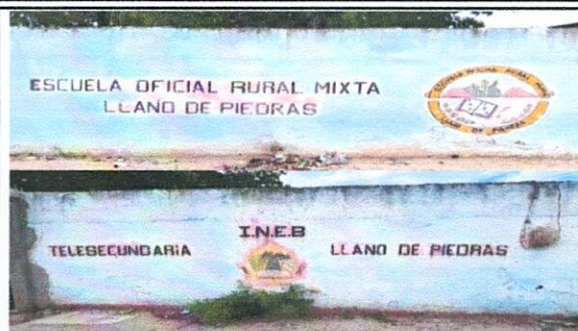
Foto 14: ROTULACIÓN Y ESCUDO EN MURO PERIMETRAL. (PRIMARIA E INEB TS), (MATERIALES Y MANO DE OBRA)

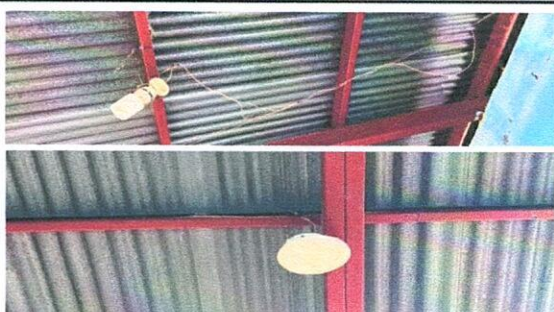
Foto 15: SUSTITUCIÓN DE LAMPARAS LED / SUSTITUCIÓN DE PLAFONERAS / CAJAS OCTAGONALES PARA REGISTRO (Las lamparas se encuentran quemadas y mal instaladas).

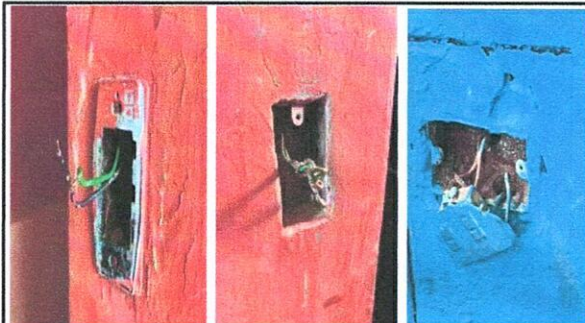
Foto 16: TOMACORRIENTES DOBLES

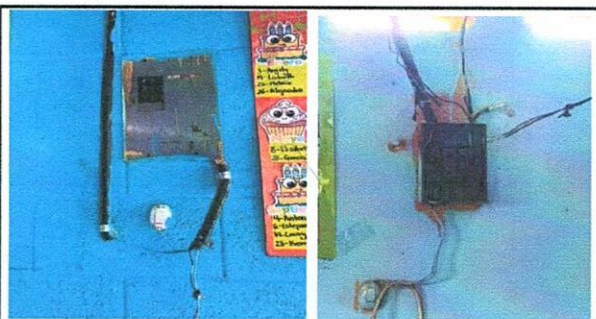
Foto 17: CAJA GENERAL ELECTRIC 4 POLOS (TABLERO MONOFASICO) / CAJA GENERAL ELECTRIC 2 POLOS (TABLERO MONOFASICO)

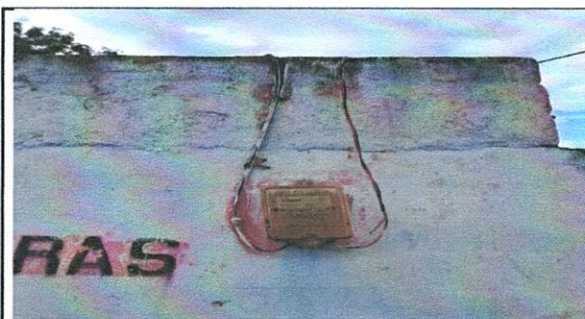
Foto 18: CABLE TRIPLEX CALIBRE 6 (El cable se encuentra deteriorado y ha sido cortado en distintas ocasiones por tal motivo se sustituirá).

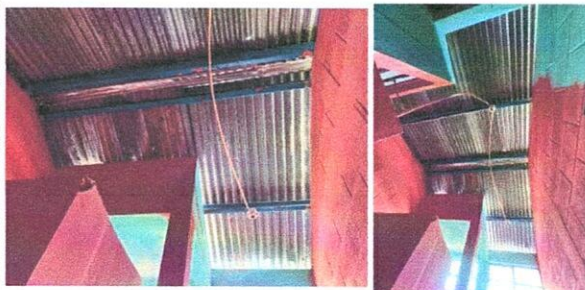
**Foto1: SUSTITUCIÓN DE LÁMINA, POR LÁMINA TROQUELADA ALUZINC CALIBRE 26 (INCLUYE MANO DE OBRA) / SUSTITUCIÓN DE CAPOTE DE LÁMINA PARA LÁMINA TROQUELADA**

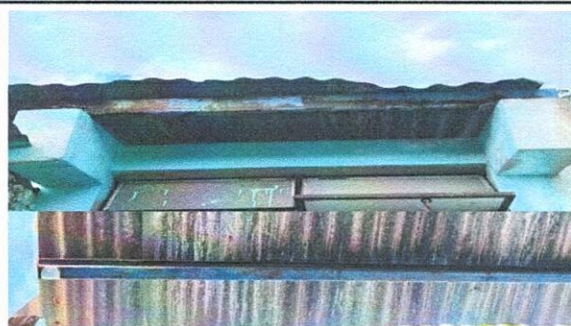
**Foto 2: MANTENIMIENTO A ESTRUCTURA DE SOPORTE DE METAL (LIJADO Y APLICACIÓN DE PINTURA)**

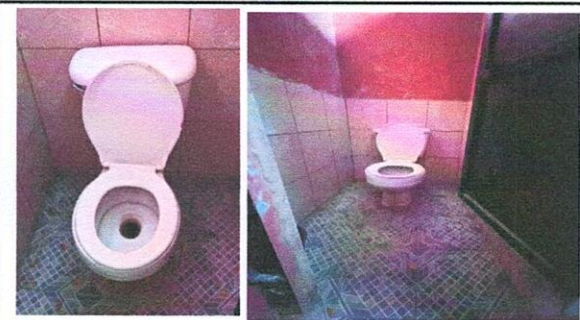
**Foto 3: SUSTITUCIÓN DE INODORO E INSTALACIÓN DE INODORO CON ACCESORIOS**

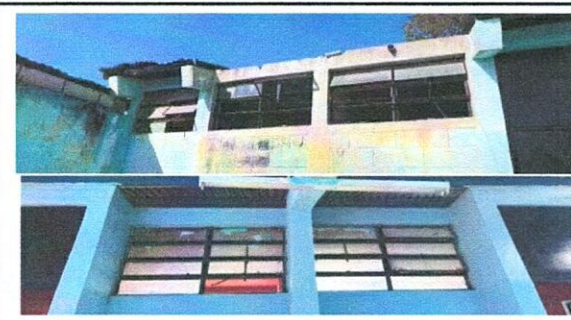
**Foto 4: SUSTITUCIÓN DE VENTANAS DE METAL A VENTANA PVC EN BAÑOS**

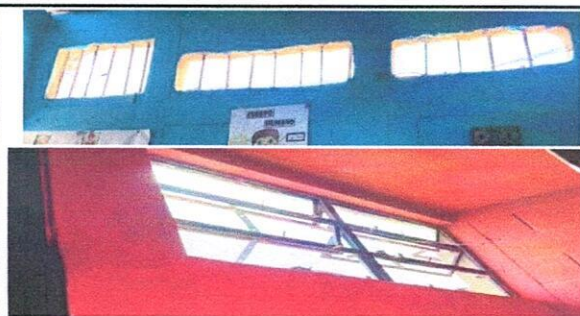
**Foto 5: SUSTITUCIÓN DE VENTANAS DE METAL A VENTANA PVC EN AULAS**

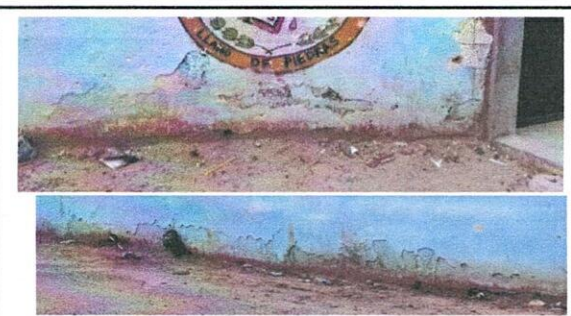
**Foto 6: REPELLO Y CERNIDO EN MURO PERIMETRAL EXTERIOR**

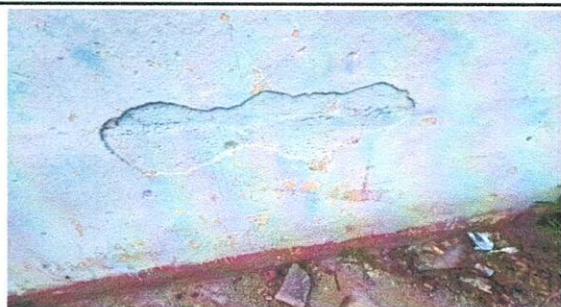
**Foto 7: REPELLO Y CERNIDO EN MURO PERIMETRAL EXTERIOR**

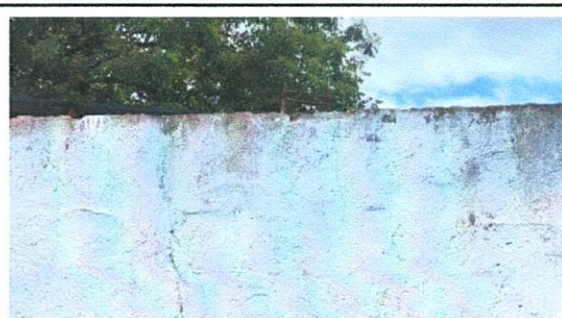
**Foto 8: REPARACIÓN DE VIGA SUPERIOR DE MURO PERIMETRAL (MARQUESINA)** Al momento que se realizó la cancha la hicieron los alumnos por tal motivo quedo rustico el cemento, lo cual no es comodo para llevar a cabo las diferentes actividades de ejercicios.

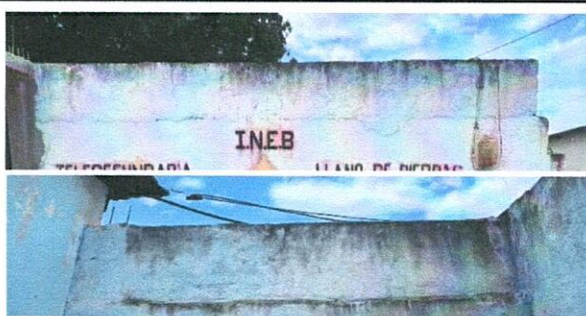
**Foto 9: REPARACIÓN DE VIGA SUPERIOR DE MURO PERIMETRAL (MARQUESINA)** Al momento que se realizó la cancha la hicieron los alumnos por tal motivo quedo rustico el cemento, lo cual no es comodo para llevar a cabo las diferentes actividades de ejercicios.

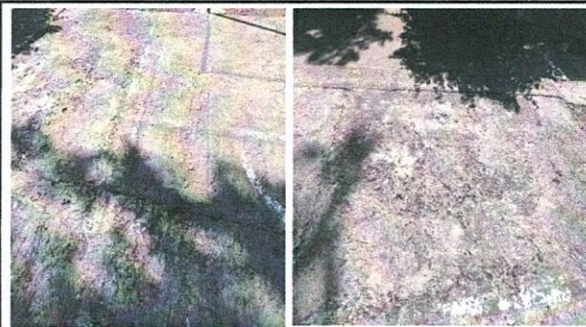
**Foto 10: CERNIDO FINO EN CANCHA DEPORTIVA** (Al momento que se realizó la cancha la hicieron los alumnos por tal motivo quedo rustico el cemento, lo cual no es comodo para llevar a cabo las diferentes actividades de ejercicios.)

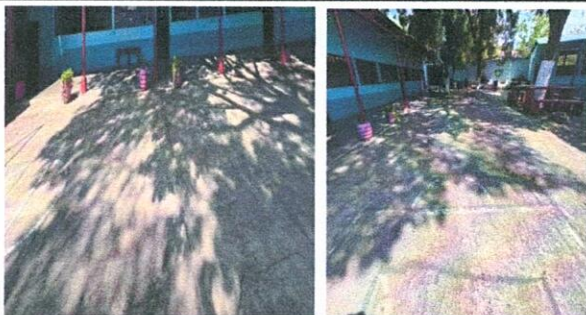
**Foto 11: CERNIDO FINO EN CANCHA DEPORTIVA** (Al momento que se realizó la cancha la hicieron los alumnos por tal motivo quedo rustico el cemento, lo cual no es comodo para llevar a cabo las diferentes actividades de ejercicios.)

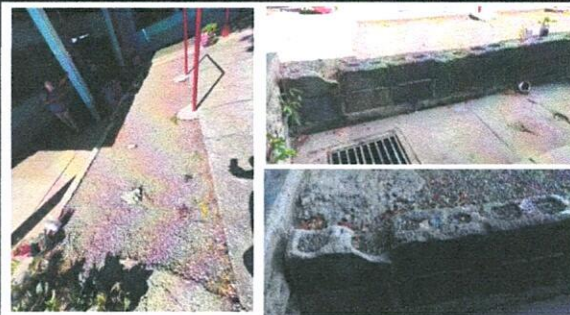
**Foto 12: REPARACIÓN DE LOSA DE CONCRETO DE PATIO A UN COSTADO DE LA CANCHA)**

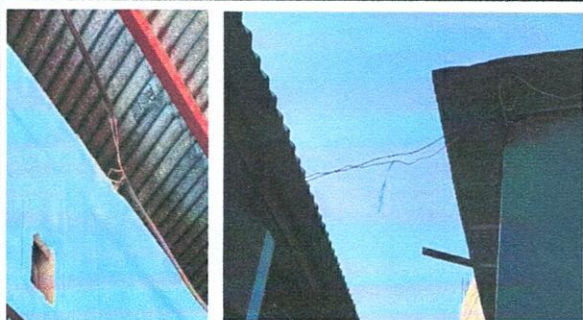
Foto 19: SE SUSTITUIRA EL CABLEADO YA QUE SE ENCUENTRA A LA INTERPERIE Y EL FLEXITUBO SE ENCUENTRA DETERIORADO

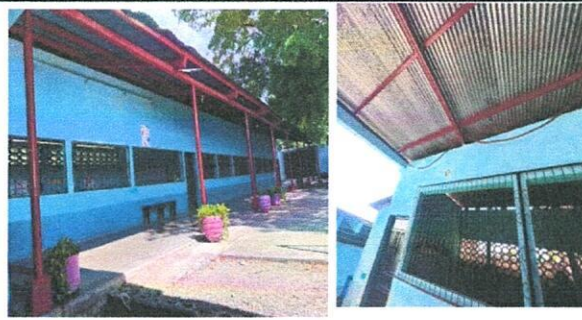
Foto 20: SE SUSTITUIRA EL CABLEADO DE DOS PASILLOS INCLUYENDO FLEXITUBO

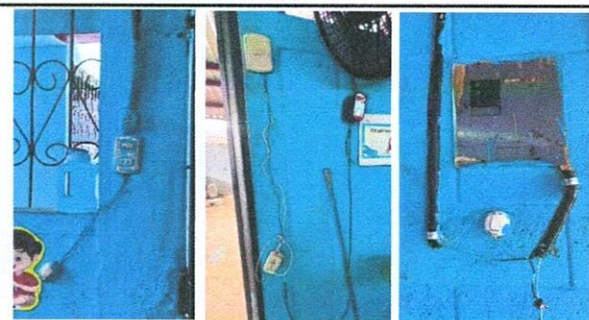
Foto 21: SE SUSTITUIRÁ CABLEADO, SWITCH, FLEXITUBO, FLIPONES, Y SE REALIZARÁ LA CONEXIÓN ADECUADA.

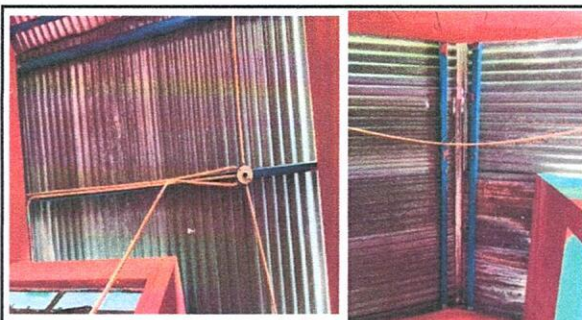
Foto 22: SE CAMBIARÁ TODO EL CABLEADO, TUBO DUCTO, LAMPARAS, PLAFONERAS, Y CIRCUITOS DE LOS BAÑOS YA QUE LOS ACTUALES CABLES SE ENCUENTRAN TIESOS Y DETERIORADOS.
