| NOMBRE DEL ESTABLECIMIENTO: | EODP ANEXA A EORM JM | DIRECCIÓN DEL ESTABLECIMIENTO: | Aldea Manzanotes |
| CÓDIGO DEL ESTABLECIMIENTO: | 19-01-0333-42 | FECHA: | 17/09/2025 |

REGISTRO FOTOGRÁFICO  
PROGRAMA DE MANTENIMIENTO DE EDIFICIOS ESCOLARES PÚBLICOS

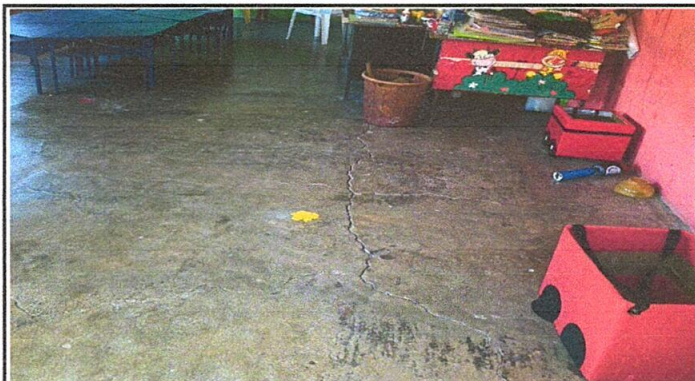
Foto 1: Estado actual del piso de aula 1, presenta varias grietas y deformaciones que generan desnivelación en el piso.

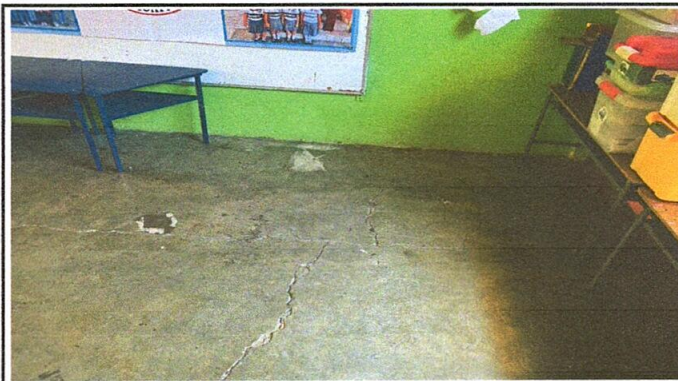
Foto 2: Estado actual del piso de aula 2, presenta varias grietas y deformaciones que generan desnivelación en el piso.

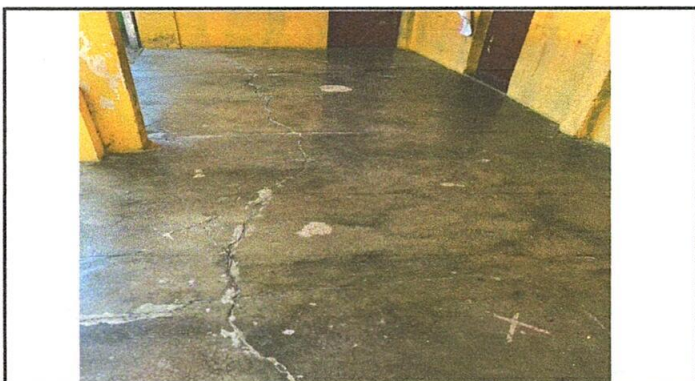
Foto 3: Estado actual del piso del corredor, presenta varias grietas y deformaciones que generan desnivelación en el piso.

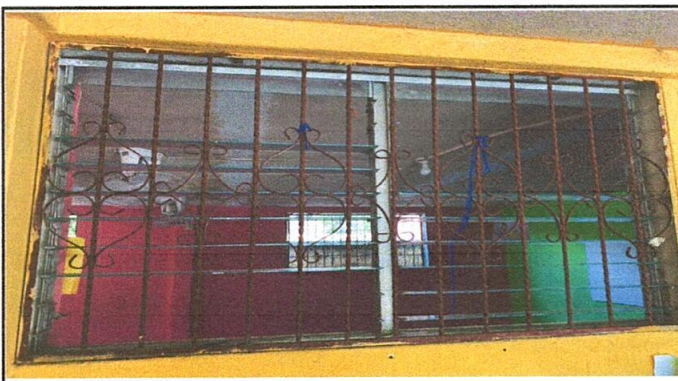
Foto 4: Desgaste de pintura de los balcones metálicos, y deterioro de las persianas de vidrios, las cuales están incompletas por quebraduras de los vidrios.

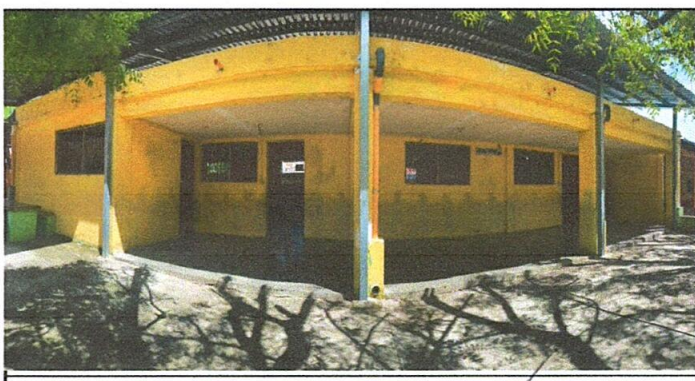
Foto 5: Deterioro de la pintura de las paredes.

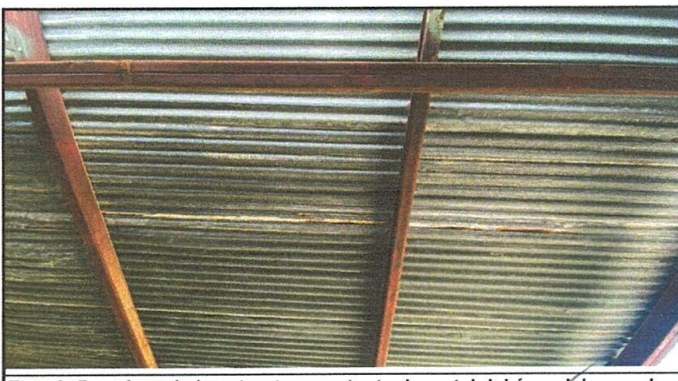
Foto 6: Deterioro de la estructura portante de metal del área del comedor escolar.

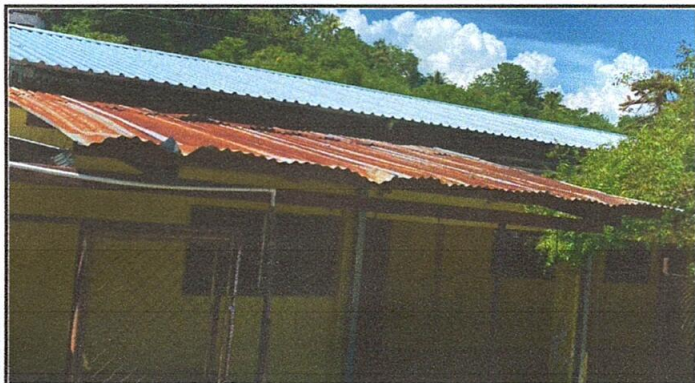
Foto 7: Lámina del comedor escolar en mal estado, presenta bastante oxidación.

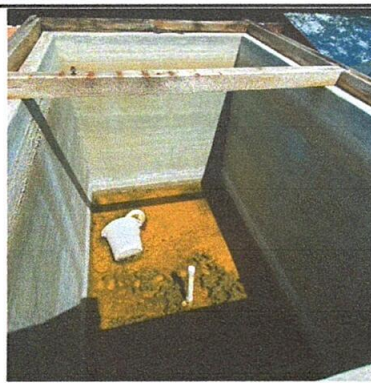
Foto 8: Tanque de concreto en abandono, presenta agua sucia por el motivo de no estar cubierta en la parte superior, llenándose de agua de lluvia y hojas de árboles.

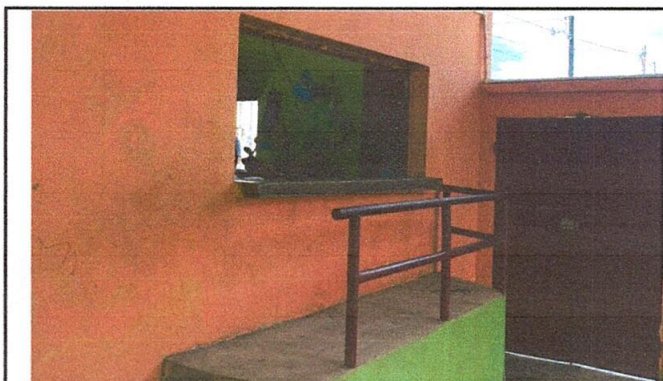
Foto 9: Baranda con pintura desgastada, los espacios que tiene representan un peligro para los estudiantes ya que pueden caerse, por lo que, se quiere soldar varillas para cerrar los espacios tanto de un lado como hacia arriba a altura de ventana.

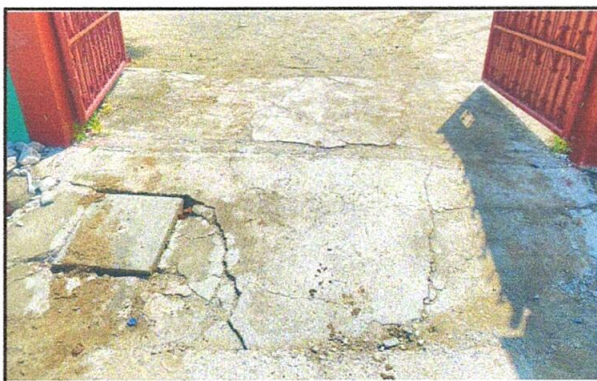
Foto 10: Grietas en concreto de la entrada principal de la escuela primaria, la cual se quiere reforzar para que soporte el peso del camión del tren de aseó.
