SITUACIÓN DEFICIENCIAS DETERMINADAS PREVIO ☒ DURANTE ☐ POSTERIOR ☐

| NOMBRE DEL ESTABLECIMIENTO: | EORM ALDEA AGUA FRÍA | DIRECCIÓN DEL ESTABLECIMIENTO: | ALDEA AGUA FRÍA |
| CÓDIGO DEL ESTABLECIMIENTO: | 19-01-0335-43 | FECHA: | 28/07/2025 |

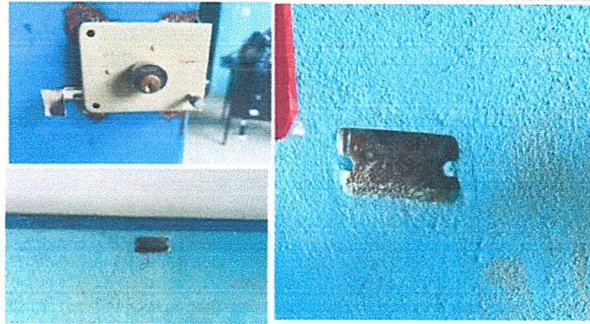
Foto1: SUSTITUCIÓN DE CHAPAS / SUSTITUCIÓN DE TOMACORRIENTES

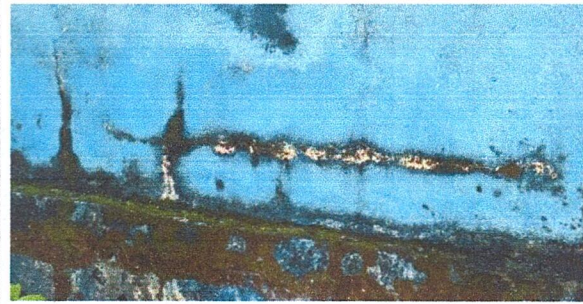
Foto 2: REPELLO Y CERNIDO EN AULA / PINTURA EN MUROS INTERIORES Y EXTERIORES DE AULA

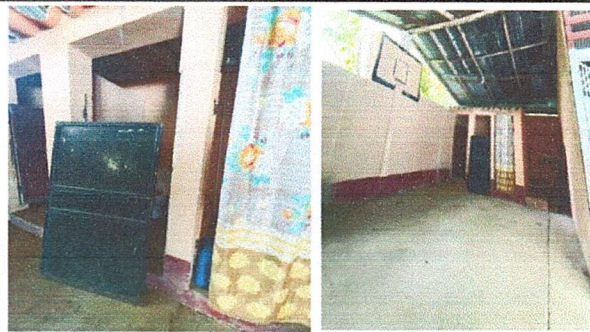
Foto 3: SUSTITUCIÓN DE PUERTA DE METAL A PUERTA PVC / PINTURA EN MUROS INTERIORES Y EXTERIORES DE BAÑOS

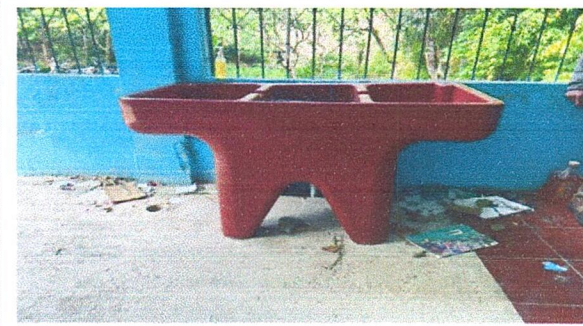
Foto 4: SUSTITUCIÓN DE PILA PLÁSTICA A PILA DE CEMENTO / INSTALACIÓN DE AZULEJO EN PILA

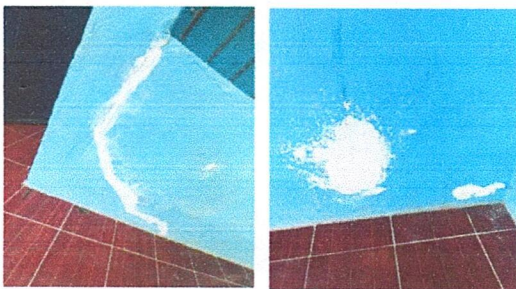
Foto 5: SELLADO DE GRIETAS Y FISURAS EN MURO

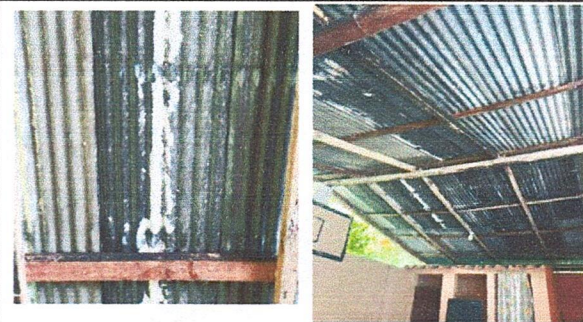
Foto 6: SUSTITUCIÓN DE LÁMINA, POR LÁMINA TROQUELADA ALUZINC CALIBRE 26 / SUSTITUCIÓN DE CAPOTE DE LÁMINA PARA LÁMINA TROQUELADA / SUSTITUCIÓN DE ESTRUCTURA DE SOPORTE DE METAL, POR METAL

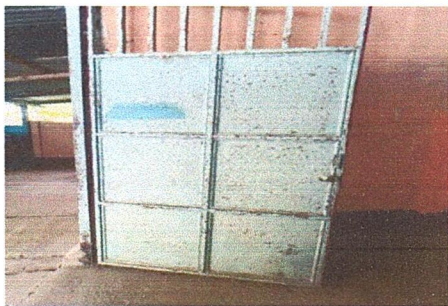
Foto 7: MANTENIMIENTO A ESTRUCTURA DE METAL

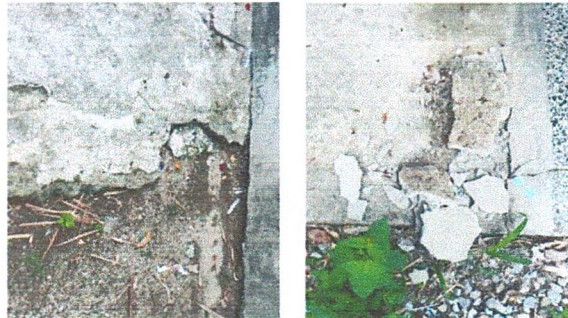
Foto 8: REPARACIÓN DE PLANCHA DE CONCRETO DE PATIO

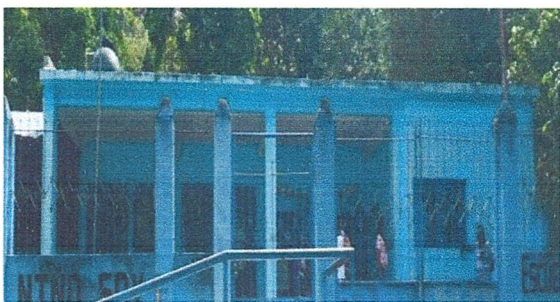
Foto 9: PINTURA EN MUROS EXTERIORES DE CORREDOR

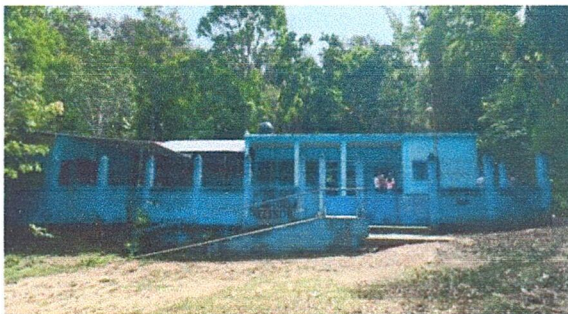
Foto 10: PINTURA EN MUROS EXTERIORES DE MURO PERIMETRAL

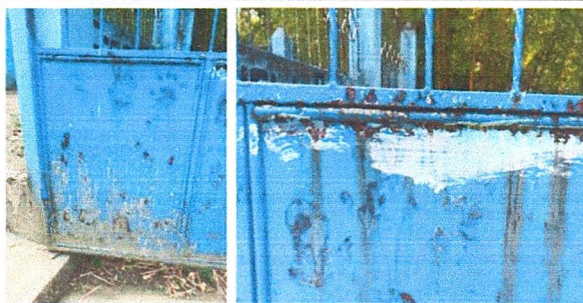
Foto 11: MANTENIMIENTO A PORTON DE METAL
