SITUACIÓN DEFICIENCIAS DETERMINADAS

| NOMBRE DEL ESTABLECIMIENTO: | ESCUELA OFICIAL RURAL MIXTA | DIRECCIÓN DEL ESTABLECIMIENTO: | ALDEA EL SOMPOPERO |
| CÓDIGO DEL ESTABLECIMIENTO: | 19-01-0344-43 | FECHA: | 15/12/2025 |

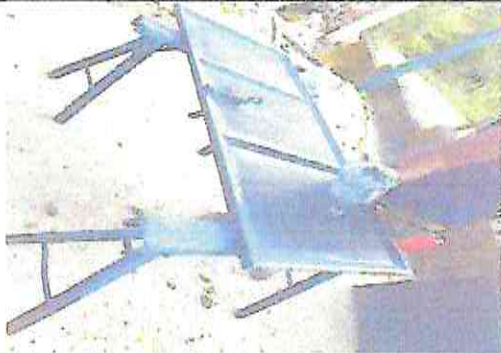
Foto 1: Puertas, Mantenimiento a estructuras (cepillado, lijado y pintado)

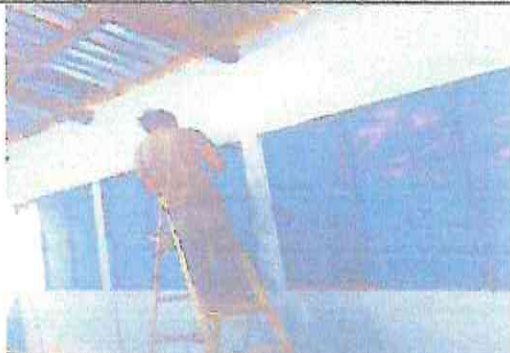
Foto 2: Mantenimiento en ventanas de metal (cepillado, lijado y pintado)

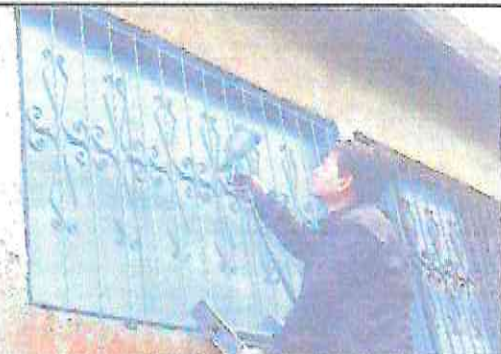
Foto 3: Mantenimiento en balcones de metal (cepillado, lijado y pintado)

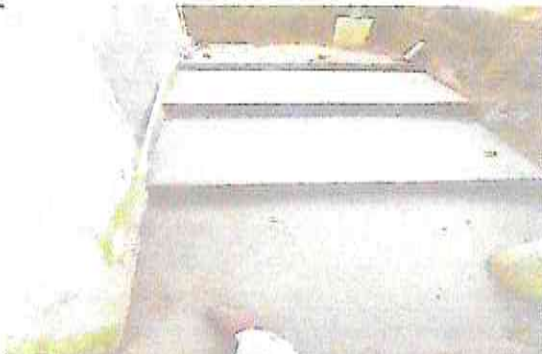
Foto 4: Sustitución de piso natural por torta de cemento

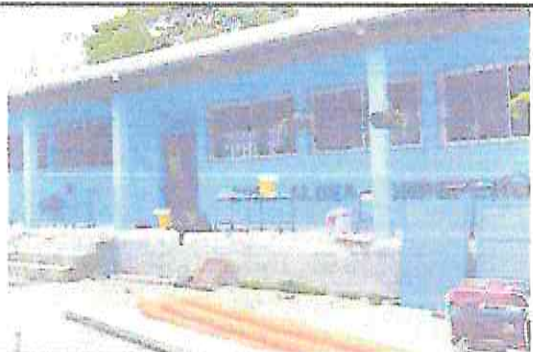
Foto 5: Sustitución de canal de metal, fabricación e instalación, con sus bajantes (parte Frontal)

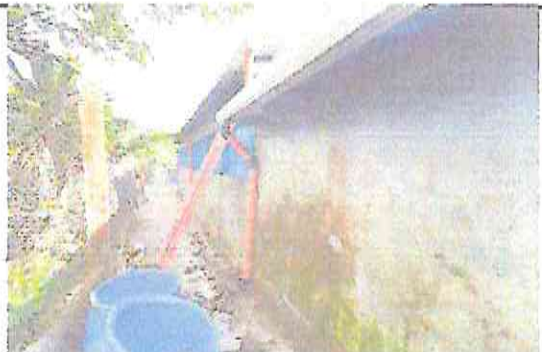
Foto 6: Sustitución de canal de metal, fabricación e instalación, con sus bajantes (parte trasera)

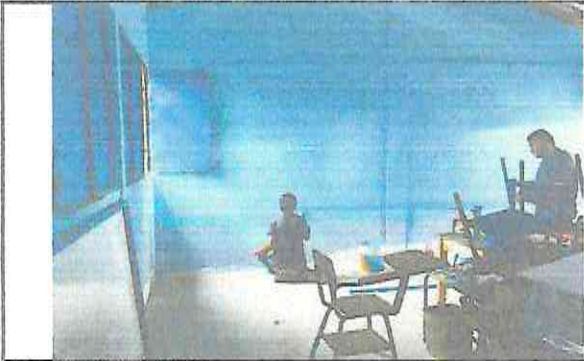
Foto 7: Pintura interior

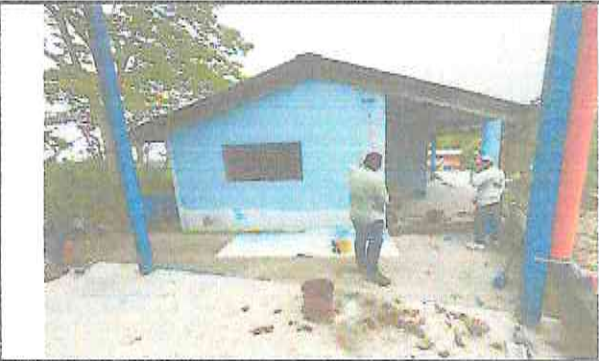
Foto 8: Pintura exterior

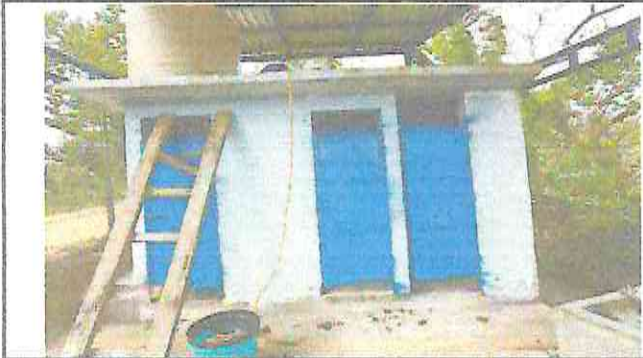
Foto 9: Mantenimiento a estructura (pintura a puertas servicios sanitarios)

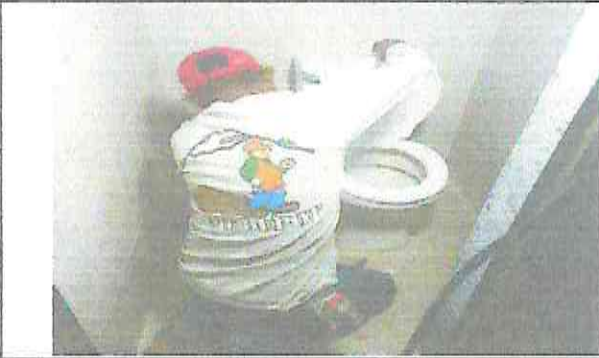
Foto 10: Sustitución de accesorios de sanitarios,

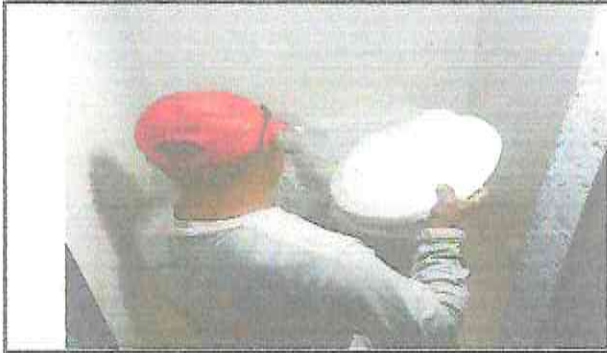
Foto 11: Sustitución de tapaderas de sanitarios

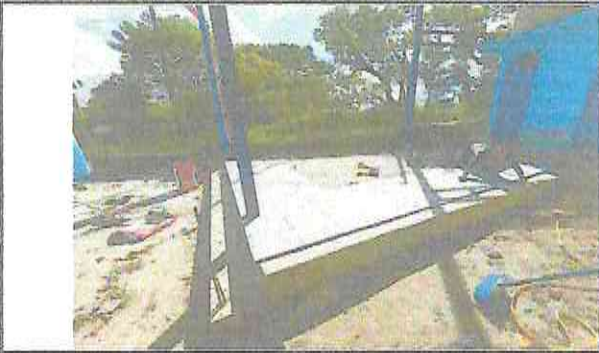
Foto 12: Instalación de piso cerámico en corredor en área de baños

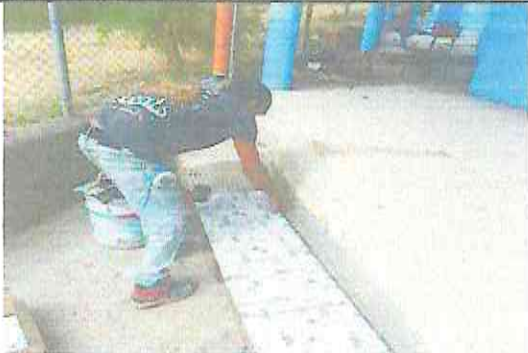
Foto 13: Reparación de plancha de concreto en patio (gradas)

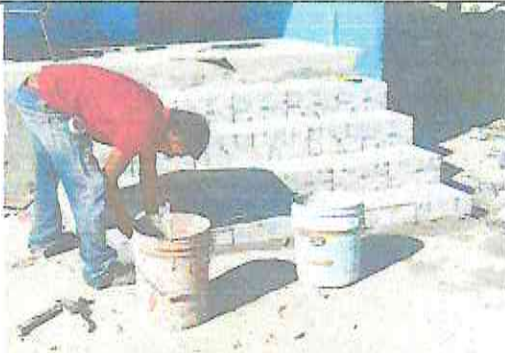
Foto 14: Reparación de plancha de concreto en patio (gradas)

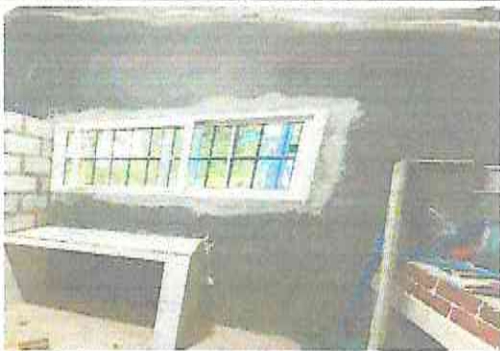
Foto 15: Fabricación e instalación de ventana pvc en cocina

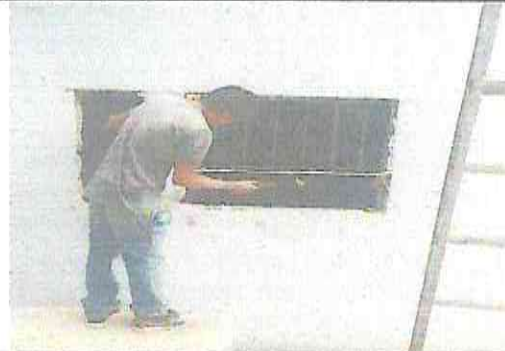
Foto 16: Fabricación e instalación de balcón de hierro en ventana cocina.

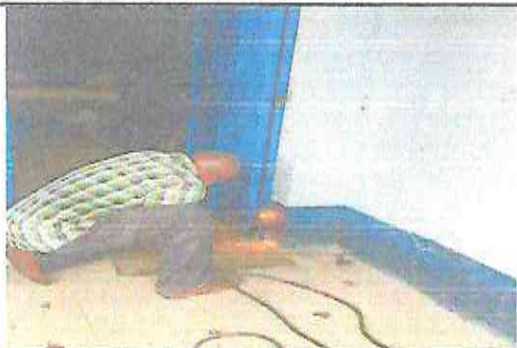
Foto 17: Fabricación e instalación de puerta de metal en modulo de cocina

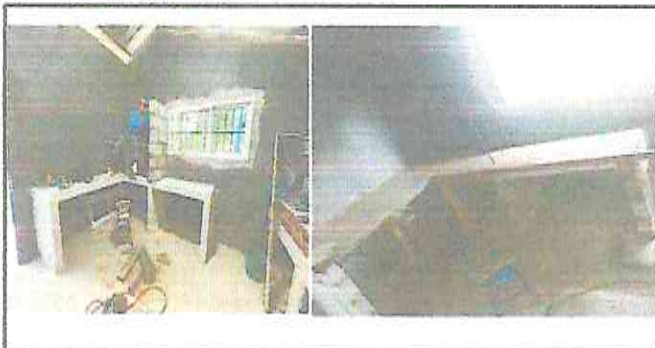
Foto 18: Fabricación de gabinete de concreto en cocina

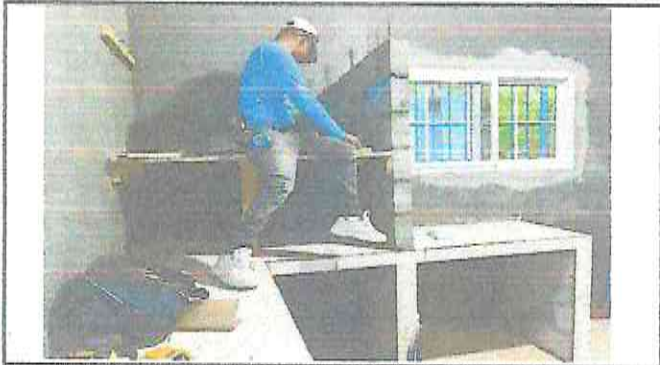
Foto 19: Instalación de azulejo en gabinete de concreto en cocina

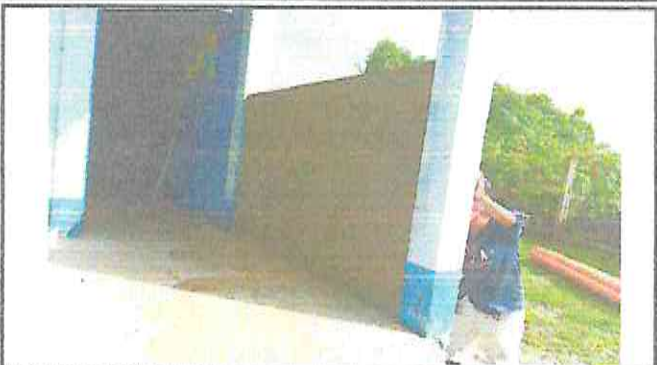
Foto 20: Cernido en muro
