REGISTRO FOTOGRÁFICO  
PROGRAMA DE MANTENIMIENTO DE EDIFICIOS ESCOLARES PÚBLICOS

SITUACIÓN DEFICIENCIAS DETERMINADAS

| NOMBRE DEL ESTABLECIMIENTO: | ESCUELA OFICIAL DE PARVULOS ALDEA LLANO DE PIEDRAS | DIRECCIÓN DEL ESTABLECIMIENTO: | ALDEA LLANO DE PIEDRAS |
| CÓDIGO DEL ESTABLECIMIENTO: | 19-01-0434-42 | FECHA: | 30/04/2025 |

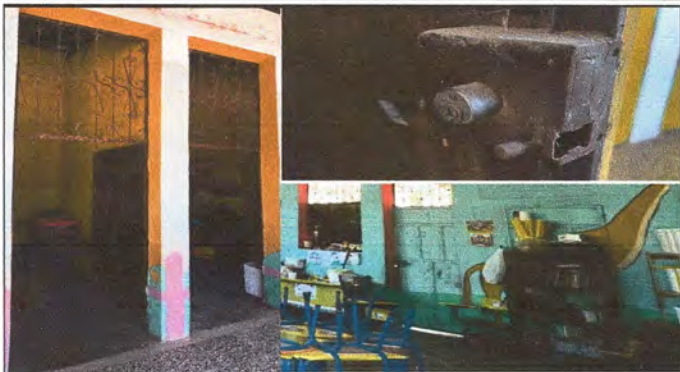
Numerales 1.1, 1.2, 1.3 Sustitucion de Chapa y Mantenimiento de estructura.

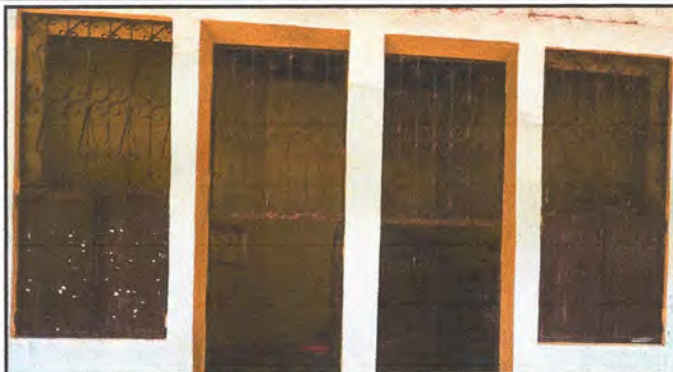
Numerales 1.4, 1.5 Ventanas y Balcones, Mantenimiento a Estructura (2 aulas, y cocina.

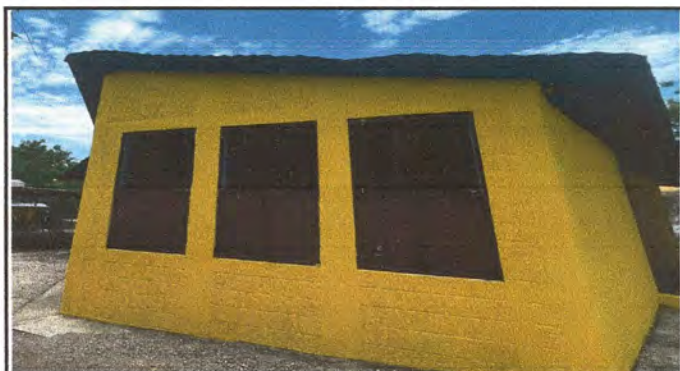
Numeral 1.5 y 1.6 Estructura portante y lamina para Tapasol.

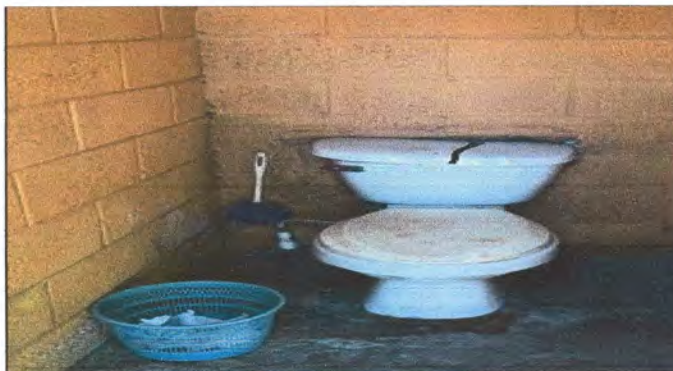
Numeral 2.1 Sustitucion de Inodoros en mal estado, llave de paso, tubo de abastecimiento e inodoro y tanque completo con accesorios

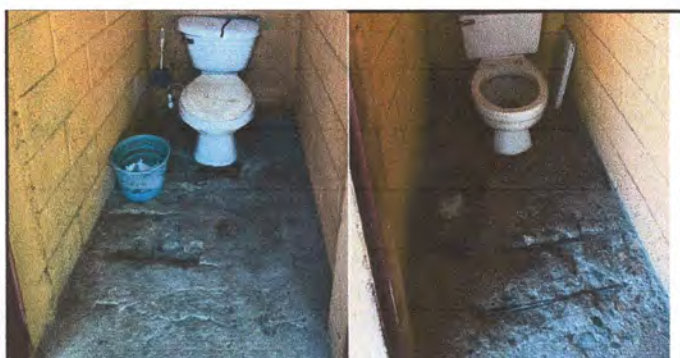
Numeral 2.2 Reparacion de Piso de Concreto (Se puede Observar el estado en el que se encuentran, se ven la armadura de losa) (Numeral 2.3 al reparar la losa de piso se colocara piso Ceramico)

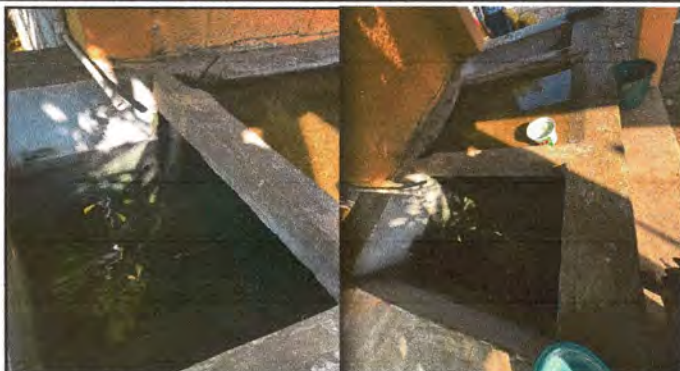
Numeral 2.4 Quitar taponamiento en drenaje de pila, esta tapado. Numeral 2.5 Instalar llave de Chorro. Numeral 2.6 Sustitucion de Losa de Pila (Existente Quebrada) 2.7 Azulejo p/Pila

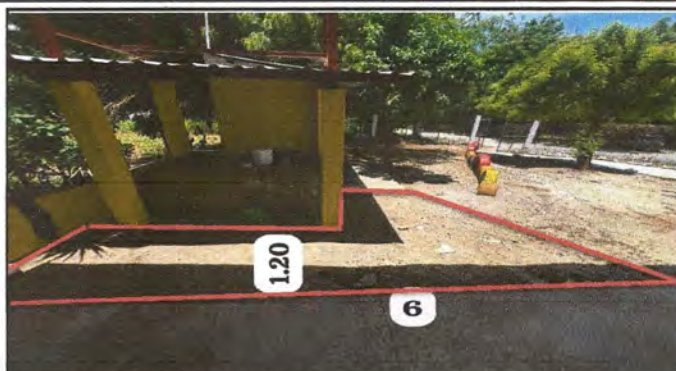
Numeral 2.8 Fundicion de Losa de Concreto frente a pila (Se Produce Lodo) (Linea hace referencia al area total que se pretende Remozar)

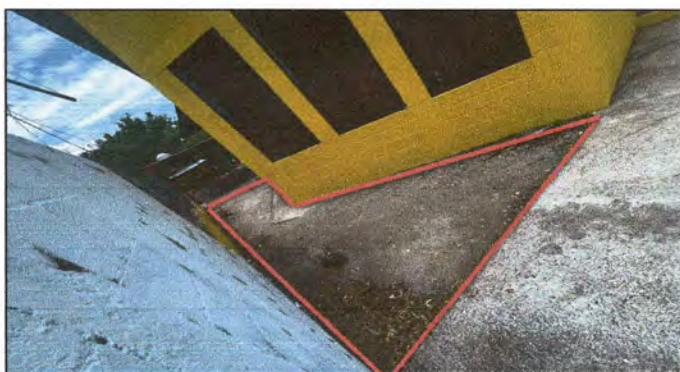
Numeral 3.1 Fundicion de Losa de Concreto a la par de salon de parvulos, se produce lodo (Lineas hacen referencia)

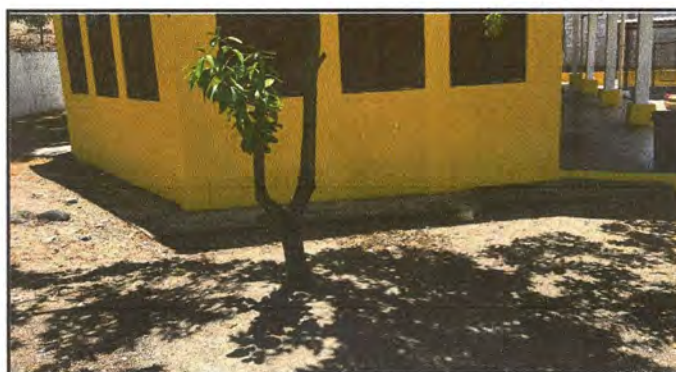
Numeral 3.2 Banquetas hundidas. Ampliacion de Banqueta de concreto a un lateral del establecimiento. AUMENTO DE DIMENSIONES (7.8M DE LARGO, 0.6 DE ANCHO, 0.2 DE ALTO sobre nivel de piso de tierra)

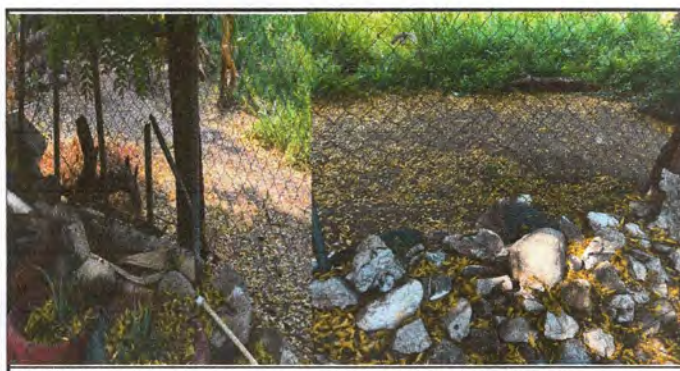
Numeral 4 Reparacion de agujeros en Muro de malla galvanizada.

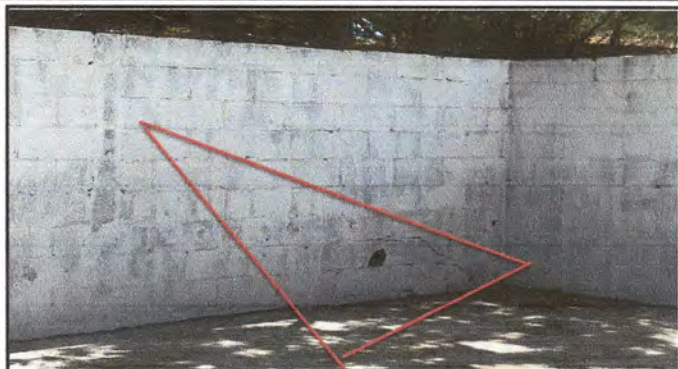
Numeral 4.2 Muro en mal estado (el muro se rompió debido a empuje producido por un árbol, Se pretende derribar esa parte mala, retirar el "árbol" y volver hacer de nuevo con cemento, vigas y columnas)

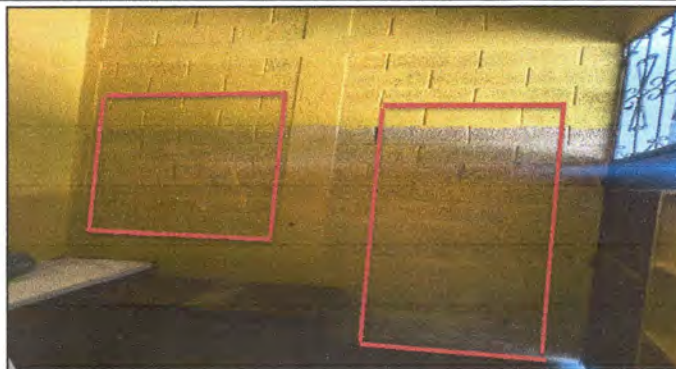
Numeral 5.1 Apertura de Ventana en pared de cocina para unir 2 ambientes, Recuadro hace referencia. Ventana de 1M2 y Puerta de 2.1M2

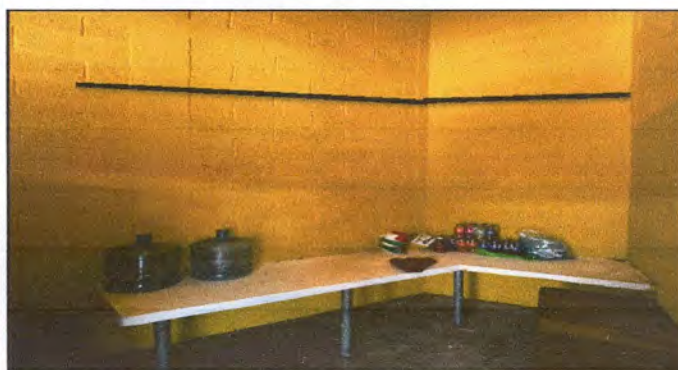
Numeral 5.2 Marquesinas de Concreto con Azulejo, para colocar Hoyas, Platos, Cubiertos, en General lo que se necesite en cocina. (Linea hace referencia, sera en ambos ambientes)

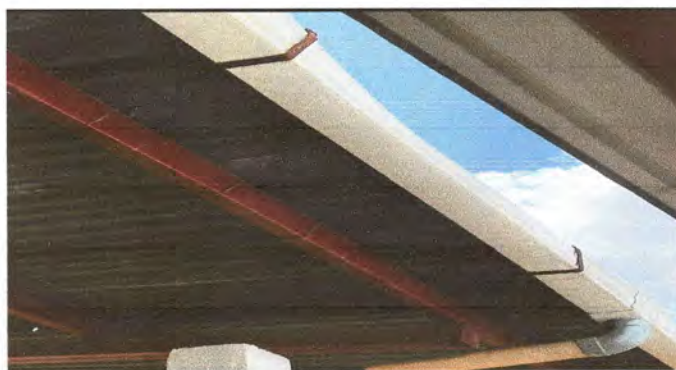
Numeral 6 Suministro e Instalacion de Canal de Lamina Lisa Aluzinc, Calibre 26 + Pescantes de Hierro (Como se puede observar, canal de pvc esta aguado y los pescantes estan oxidados)
