SITUACIÓN DEFICIENCIAS DETERMINADAS

| NOMBRE DEL ESTABLECIMIENTO: | E.O.D.P ALDEA EL TERRERO | DIRECCIÓN DEL ESTABLECIMIENTO: | ALDEA EL TERRERO |
| CÓDIGO DEL ESTABLECIMIENTO: | 19-01-0652-42 | FECHA: | 21/10/2025 |

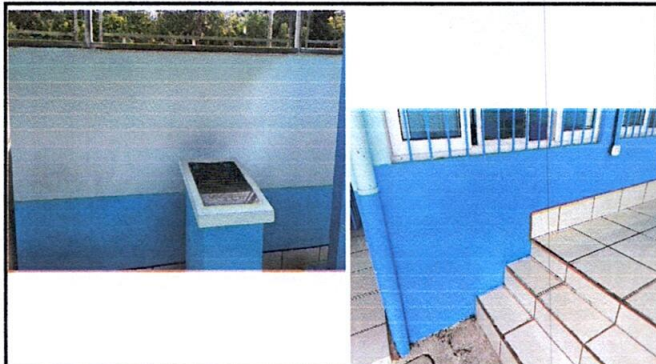
Aplicación de pintura en muros interiores y exteriores (El motivo de la pintura es porque la ves que se pinto se le aplico solo 1 mano de pintura y se ve parchado, y que tambien ya hay partes que estan manchadas)

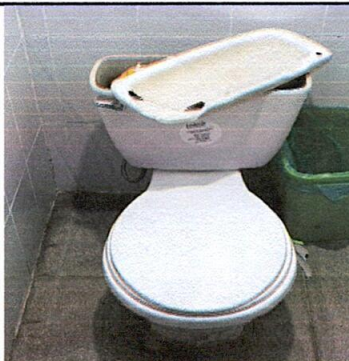
Sustitucion de Sanitario

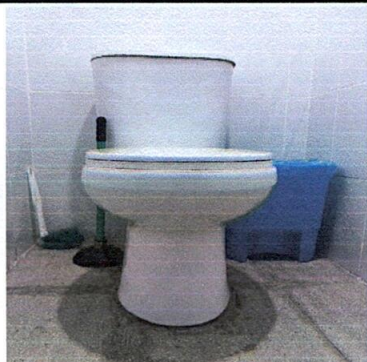
Modificacion de altura de sanitarios (El sanitario queda demasiado alto para los niños y no lo alcanzan, ya contamos con uno de altura reducida y los niños solo utilizan ese y aveces se satura, entonces por eso es la decicion de rebajarle a a la altura de los otros baños.

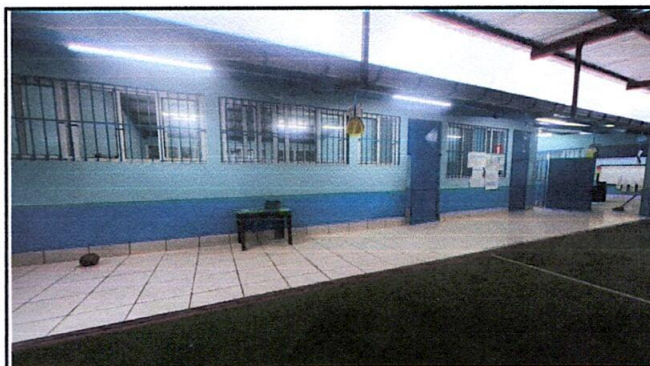
Mantenimiento a canales pluviales (Los canales estan en buen estado, lo que esta malo son los pescantes, y la inclinacion que este tiene, esto es lo que se va a remozar para darle solucion al problema, aparte del mantenimiento)

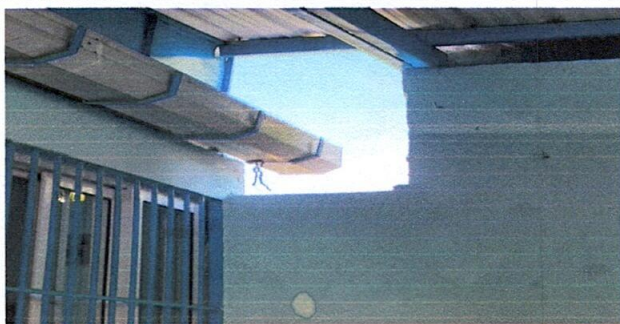
Sellado de ventana en escenario porque se mete el agua

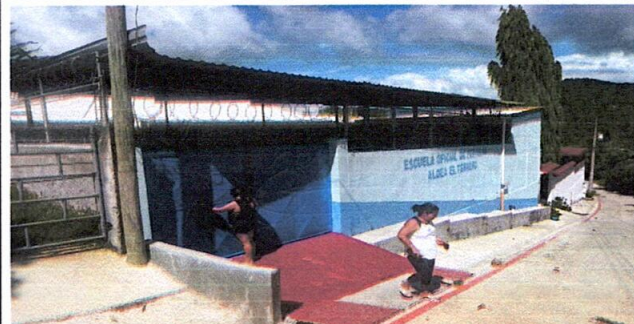
Estructura portante Tapasol, cuando los padres de familia vienen a traer a los estudiantes estan bajo el puro sol

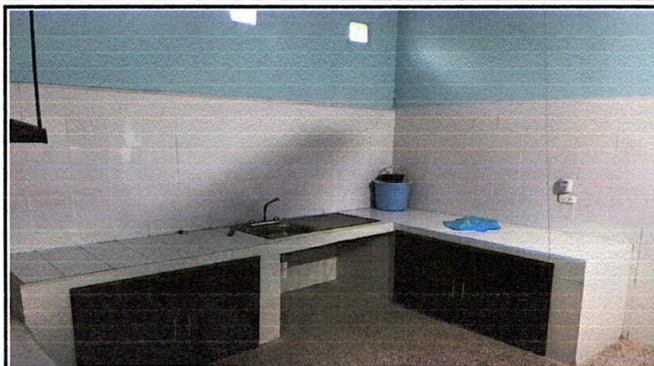
Fabricacion de gabinete de concreto con puertas de pvc

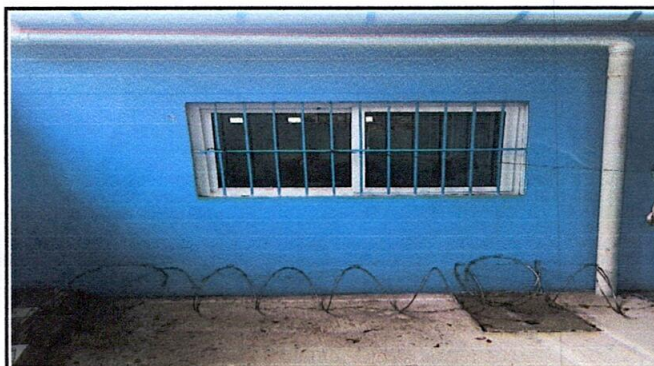
Apertura de vano de puerta, tallado y suministro e instalacion de puerta de pvc con puerta de reja de tubo cuadrado

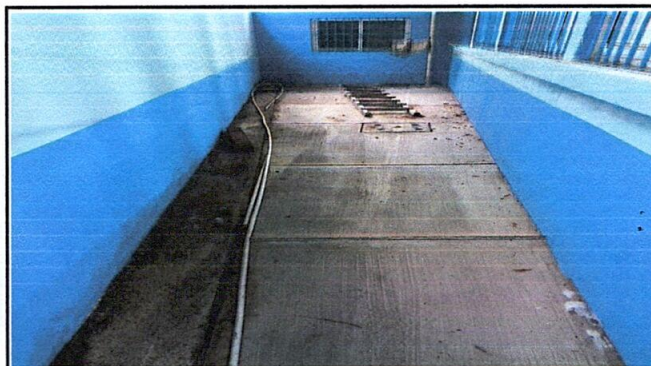
Suministro e instalacion de piso ceramico mate antideslizante

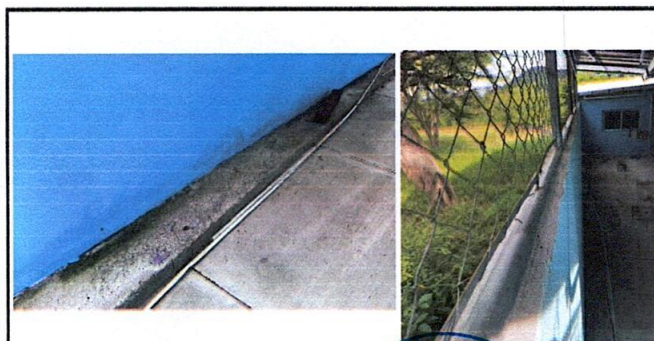
Suministro e instalacion de Facheta en muro del area destinada para comedor, ya que presenta problemas de humedad y no se puede trabajar desde la parte de afuera donde tiene tierra pegada al muro porque el vecino propietario del terreno no da permiso de trabajar.

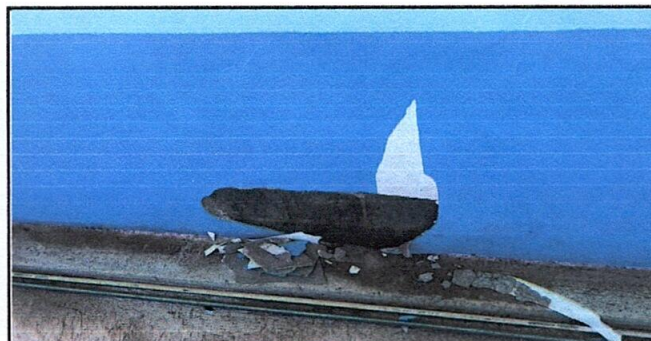
Reparacion de Repello en area de pasillo
