SITUACIÓN DEFICIENCIAS DETERMINADAS

PREVIO ☒

| NOMBRE DEL ESTABLECIMIENTO: | CEIN PAIN BARRIO NUEVO | DIRECCIÓN DEL ESTABLECIMIENTO: | BARRIO NUEVO, ZACAPA |
| CÓDIGO DEL ESTABLECIMIENTO: | LESBY JANNETTE GOMEZ MILIAM | FECHA: | 24 DE OCTUBRE DE 2025 |

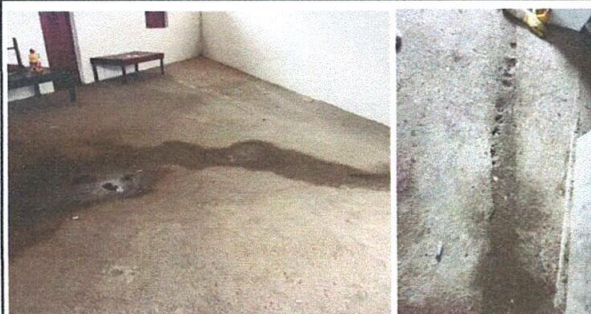
Foto1: SUSTITUCIÓN DE PISO DE TORTA DE CEMENTO A PISO CERAMICO ANTIDESLIZANTE

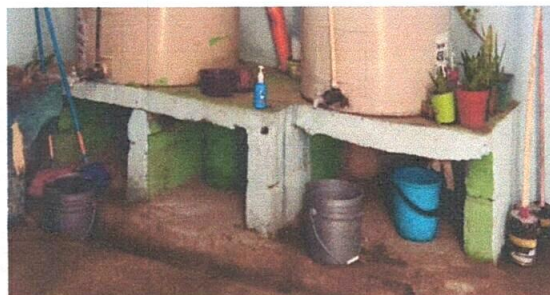
Foto 2: APLICACIÓN DE CERNIDO EN PLANCHA DE CORREDOR

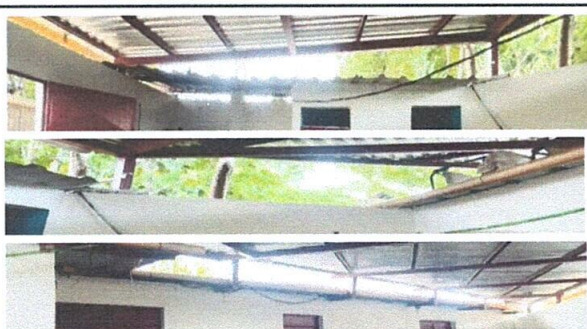
Foto 3: INSTALACIÓN DE RAZOR RIBBON PARA SEGURIDAD DE LA ESCUELA.

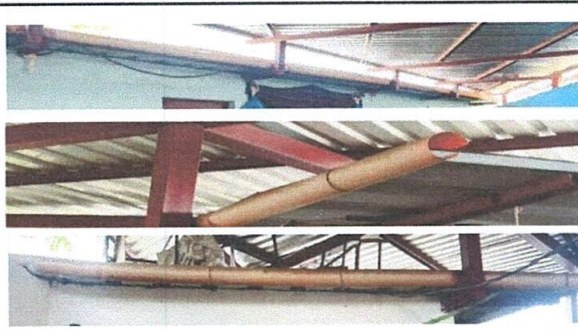
Foto 4: SUSTITUCIÓN DE TUBO DE DRENAJE A CANAL DE METAL

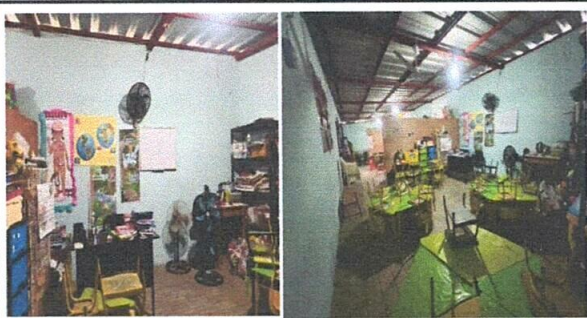
Foto 5: SUMINISTRO E INSTALACIÓN DE PVC (MEDIDAS= 0.70 CM \* 0.70 CM) / SUMINISTRO E INSTALACIÓN DE BALCONES DE METAL PARA PROTECCION DE VENTANAS PVC (MEDIDAS= 0.70 CM \* 0.70 CM)

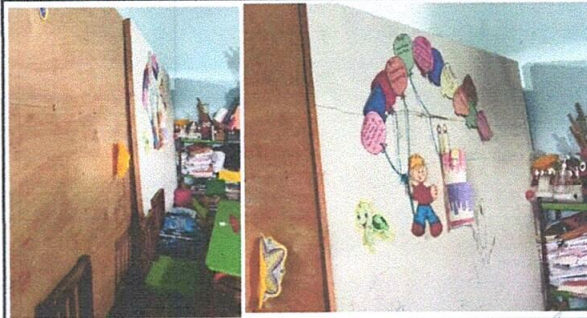
Foto 6: SUSTITUCIÓN DE MURO DE MADERA A TABLA ROCA

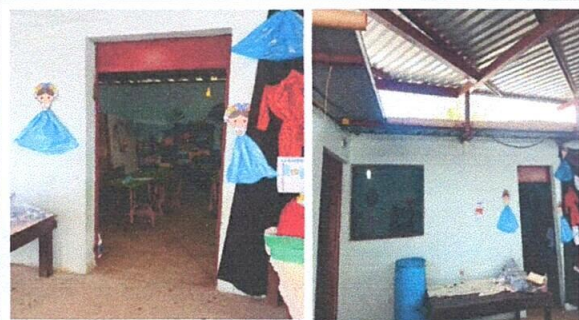
Foto7: TALLADO DE MARCO PARA PUERTAS DE METAL, SUMINISTRO E INSTALACIÓN DE PUERTAS DE METAL (1.01\*2.22 c/u)

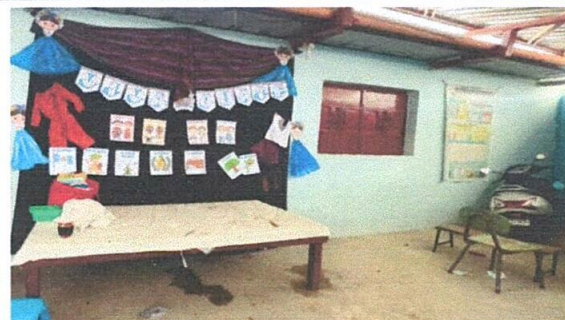
Foto 8: DEMOLICIÓN DE MURO PARA INSTALAR PUERTA (1.21\*1.51)(1.22\*1.50).
