SITUACIÓN DEFICIENCIAS DETERMINADAS

PREVIO ☒

| NOMBRE DEL ESTABLECIMIENTO: | EODP ANEXA A EORM | DIRECCIÓN DEL ESTABLECIMIENTO: | ALDEA CERRO GRANDE |
| CÓDIGO DEL ESTABLECIMIENTO: | 19-01-0991-42 | FECHA: | 11/11/2025 |

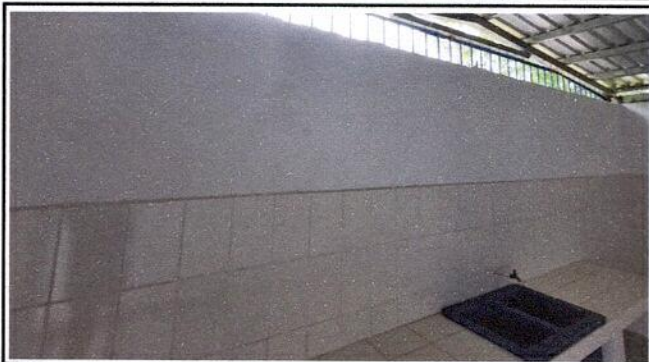
Foto 1: AREA PARA INSTALACIÓN GABINETE AEREO.

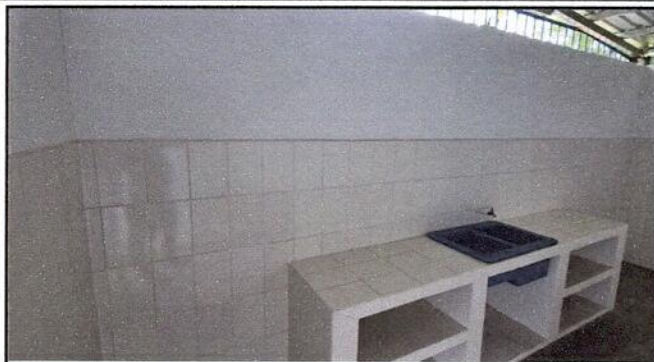
Foto 2: AREA PARA INATALACIÓN GABINETE AEREO.

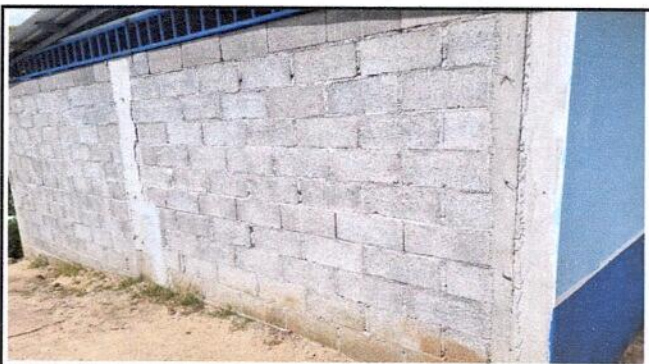
Foto 3: REPELLO Y CERNIDO EN MURO EXTERIOR

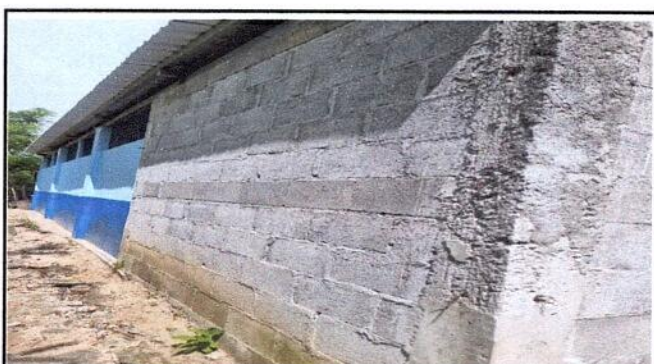
Foto 4: REPELLO Y CERNIDO EN MURO EXTERIOR

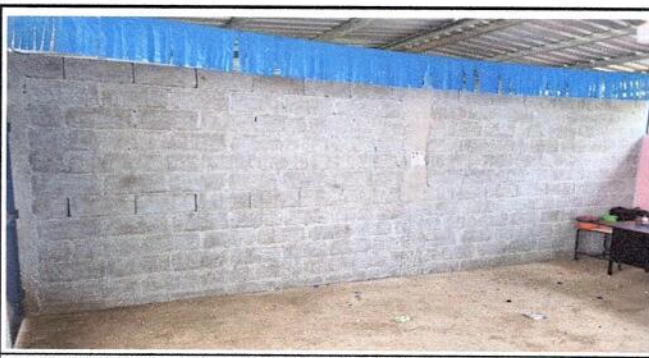
Foto 5: REPELLO Y CERNIDO EN MURO INTERIOR

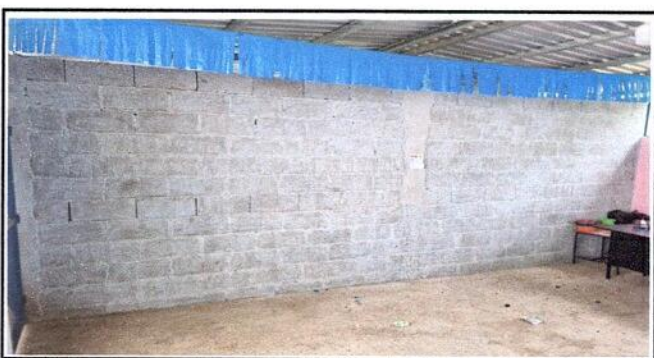
Foto 6: REPELLO Y CERNIDO EN MURO INTERIOR

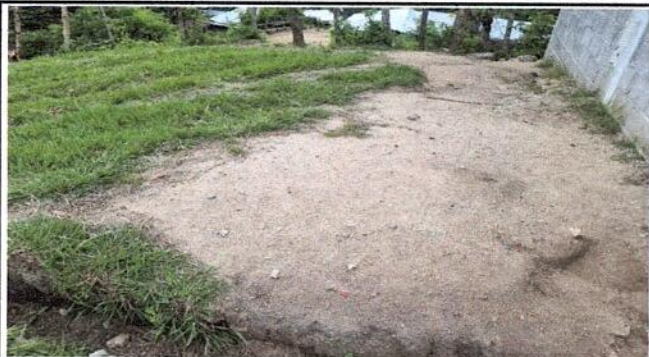
Foto 7: AREA DONDE SE CONSTRUIRA LA PILA Y DONDE SE FUNDIRA EL PISO DE CEMENTO, ES NECESARIO HACERLO PARA TENER UNA MEJOR HIGIENE EL PROXIMO AÑO, PARA LAVAR TRATOS QUE SE UTILIZARAN PARA COCINAR Y QUE LOS ALUMNOS TENGAN DONDE LAVARSE LAS MANOS.

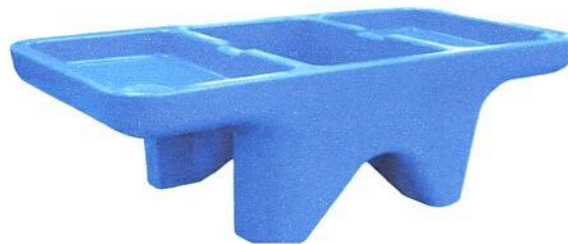
Foto 8: SUSTITUCIÓN DE PILA DE PLASTICO POR PILA DE CONCRETO,

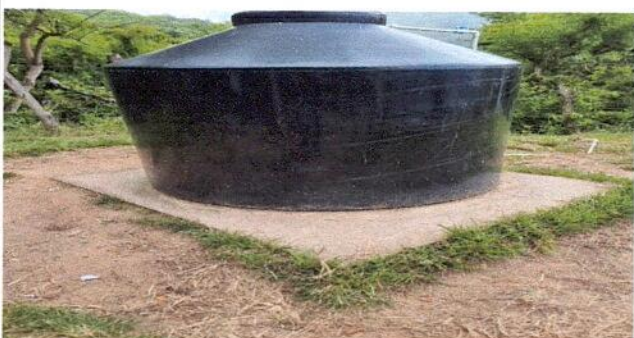
Foto 9: FABRICACIÓN DE BASE DE CEMENTO PARA ROTOPLAST RAZON ESTA MUY BAJITA Y NECESITO QUE BAGE EL AGUA CON MAS PRESIÓN, PARA LOS SANITARIOS Y PARA LA COCINA, Y PARA DARLE UNA MEJOR PROTECCIÓN PARA QUE NO SER LLENE DE TIERRA CUANDO LLUEVE.

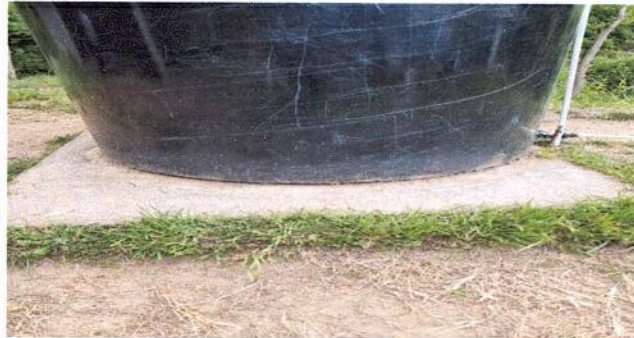
Foto 10: FABRICACIÓN DE BASE DE CEMENTO PARA ROTOPLAST, COMO SE VE EN LA IMAGEN, ESTA A LA ALTURA DEL SUELO, ES NECESARIO ELEVARLA UN POCO.

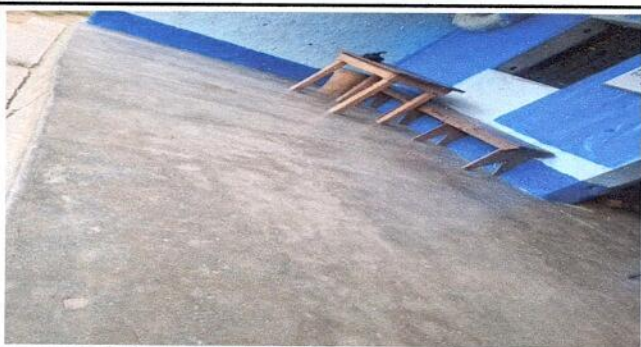
Foto 11: SUSTITUCIÓN DE PISO DE CEMENTO POR PISO CERAMICO EN CORREDOR

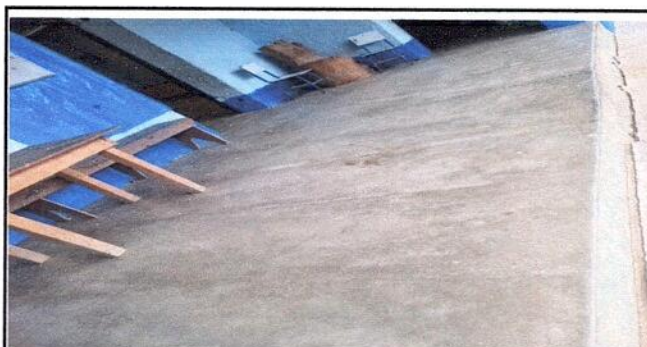
FOTO 12: SUSTITUCIÓN DE PISO DE CEMENTO POR PISO CERAMICO EN CORREDOR.

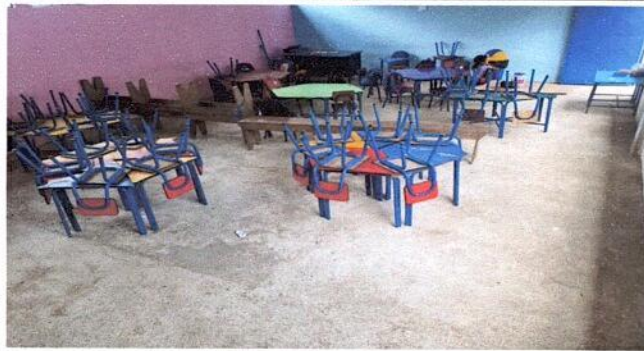
Foto 13: SUSTITUCIÓN DE PISO DE CEMENTO POR PISO CERAMICO, EN AULA.

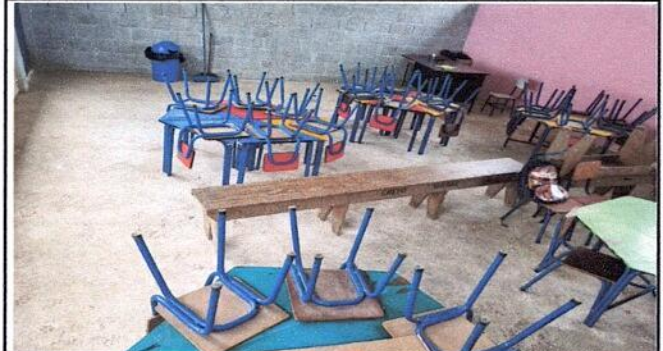
Foto 14: SUSTITUCIÓN DE PISO DE CEMENTO POR PISO CERAMICO, EN AULA.

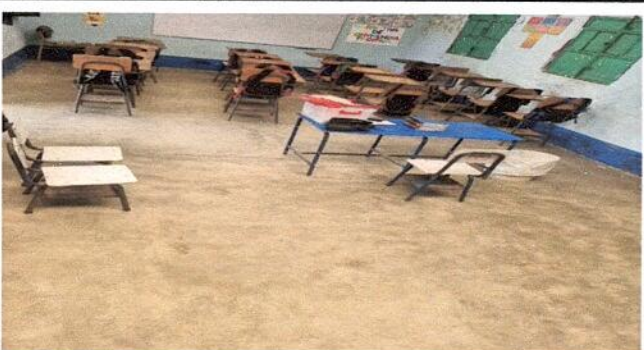
Foto 15: SUSTITUCIÓN DE PISO DE CEMENTO POR PISO CERAMICO, EN AULA

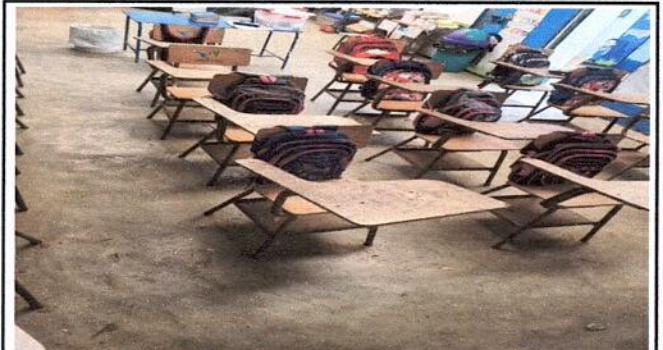
Foto 16: SUSTITUCIÓN DE PISO DE CEMENTO POR PISO CERAMICO, EN AULA

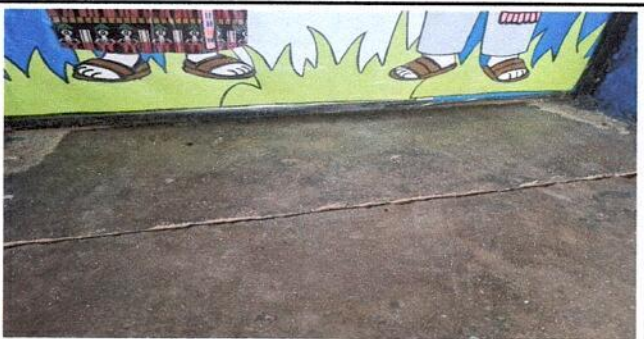
Foto 17: SUSTITUCIÓN DE PISO DE CEMENTO POR PISO CERAMICO, EN AULA

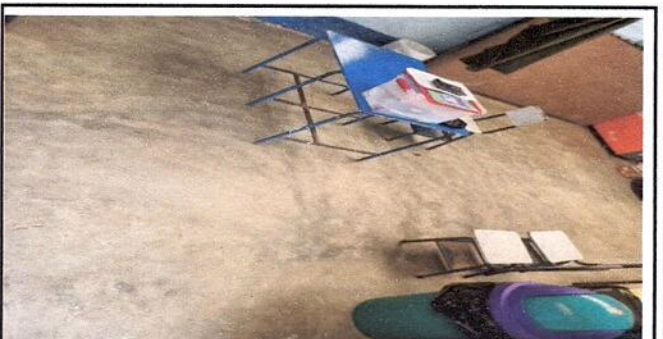
Foto 18: SUSTITUCIÓN DE PISO DE CEMENTO POR PISO CERAMICO EN AULA.

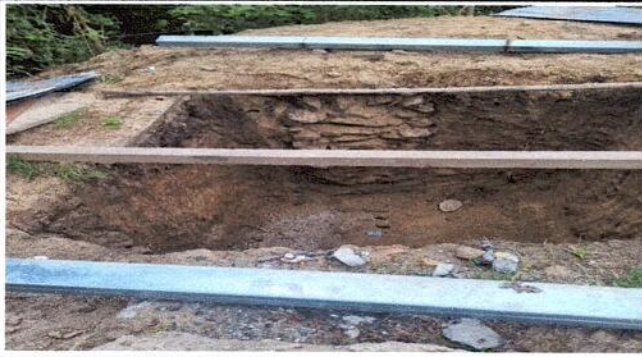
Foto 19: AREA DONDE IRA COLOCADO EL TANQUE SEPTICO.

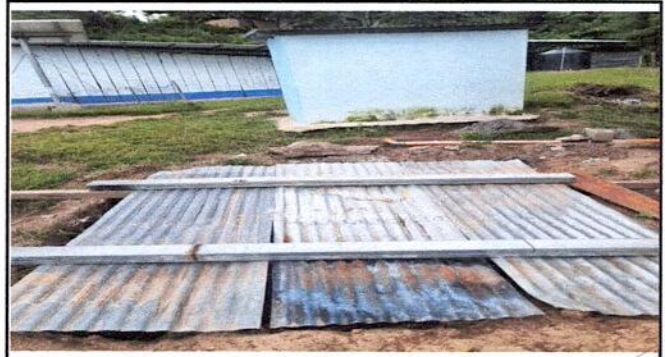
Foto 20: AREA DONDE IRA COLOCADO EL TANQUE SEPTICO

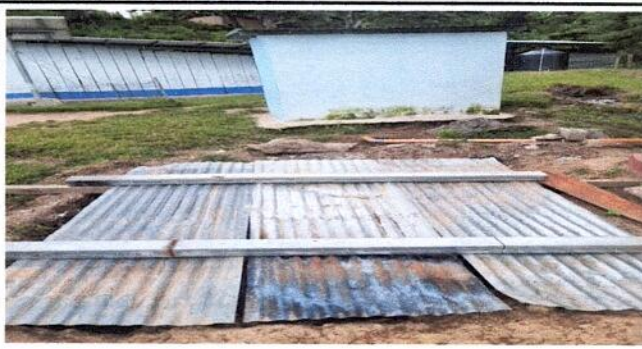
Foto 21: AREA DONDE IRA COLOCADO EL TANQUE SEPTICO

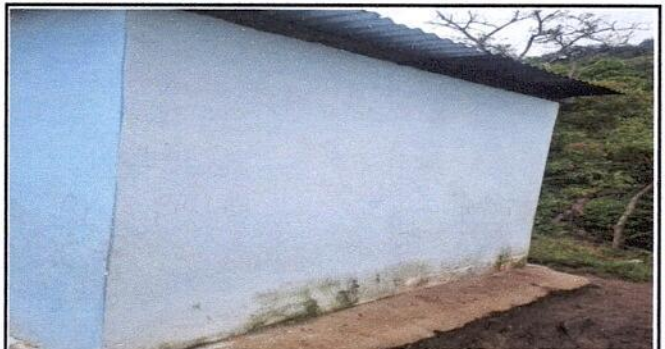
Foto 22: PINTURA EN MUROS DE SANIRATIOS.

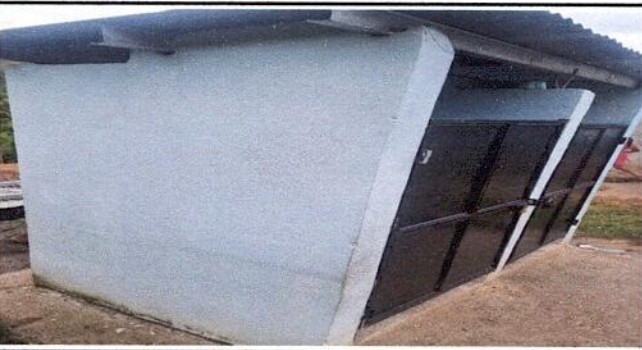
Foto 23: PINTURA EN MUROS DE SANITARIO.

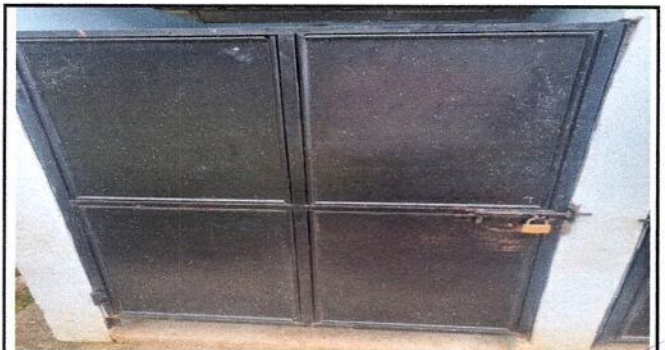
Foto 24: MANTENIRINTO A PUERTAS DE SANITARIOS
