REGISTRO FOTOGRÁFICO  
PROGRAMA DE MANTENIMIENTO DE EDIFICIOS ESCOLARES PÚBLICOS

SITUACIÓN DEFICIENCIAS DETERMINADAS

| NOMBRE DEL ESTABLECIMIENTO: | CEIN-PAIN ALDEA EL COROZO | DIRECCIÓN DEL ESTABLECIMIENTO: | ALDEA EL COROZO, ZACAPA, ZACAPA |
| CÓDIGO DEL ESTABLECIMIENTO: | 19-01-1115-42 | FECHA: | 7/05/2025 |

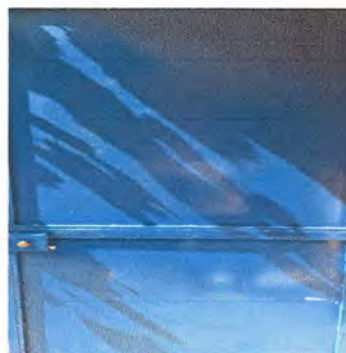
Foto 12: 1.12. Fabricación e instalación de balcón de metal parte de la salida a los baños mide 0.80x2.80 m2

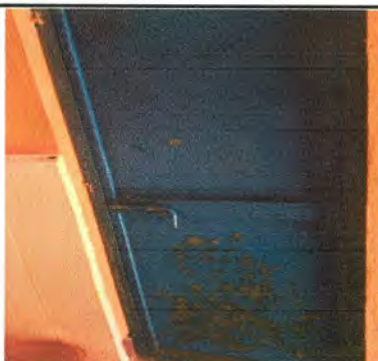
Foto 13: 2.1. Puerta principal de baños lijada y pintada 1x2 m2

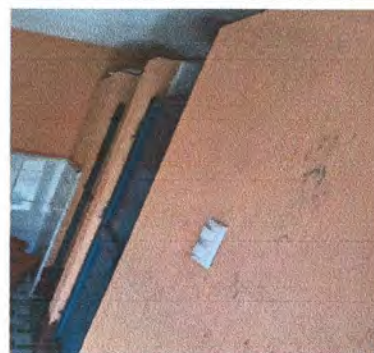
Foto 14: 2.2. Puerta de baños lijadas y pintadas de 0.75x1.60x2; 2.40 m2

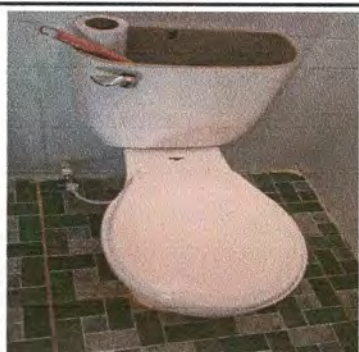
Foto 15: 2.3. Pintura de baños 50 m2

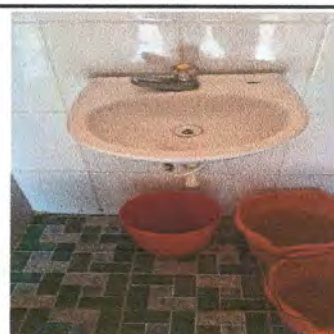
Foto 16: 2.4. Sustitución de sanitario por deterioro

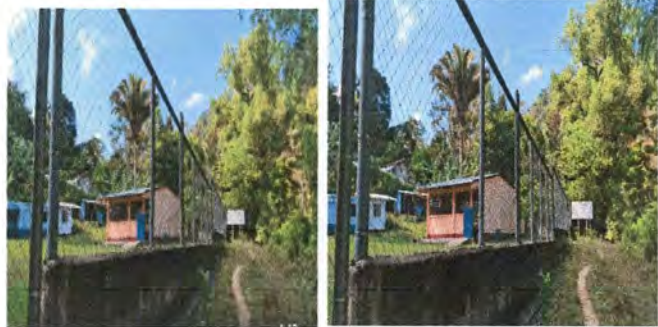
Foto 18: 3.1. Pintura de muro perimetral de enfrente de la Escuela de interior y exteriores 260 m2

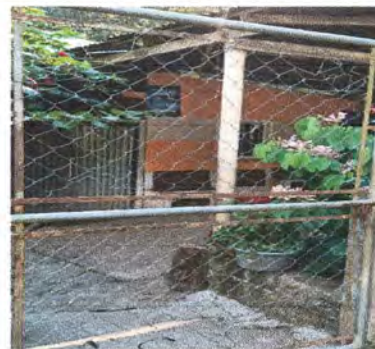
Foto 19: 3.2. Sustitución de puerta de malla a puerta de metal con acceso a un costado de la escuela de dos hojas 1.50x2; 3 m2

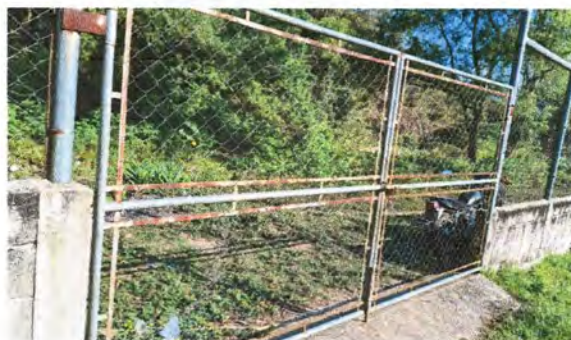
Foto 20: 3.3. Sustitución de porton de malla por deterioro a porton corredizo que mide 4.40x2.50; 11m2

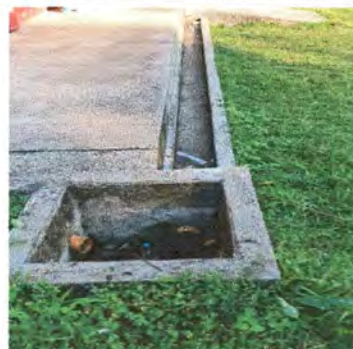
Foto 20: 3.4. Fabricación de rejilla para cuneta de aguas fluviales de medidas de 0.30x7 y 1x1 m2; 3.10 m2

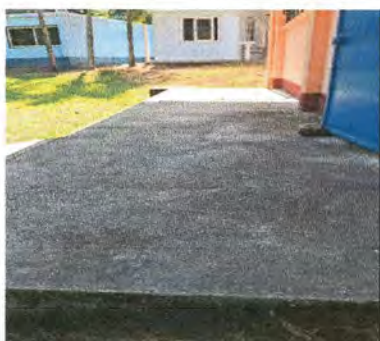
Foto 21: 3.5. Sustitución de torta de concreto por cerámica en corredor de aula 9x5x2 m2

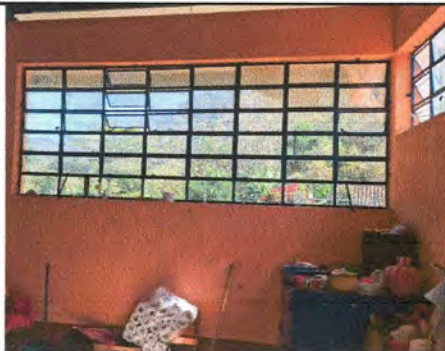
Foto 7: 1.6. Sustitución de ventana de metal por ventana de PVC y su cedazo, color blanco parte de enfrente de aula mide 1.65x4 m2

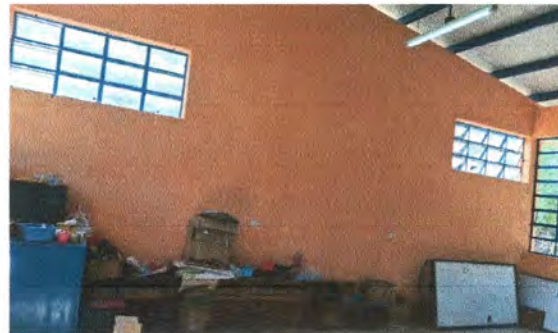
Foto 7: 1.7. Sustitución de ventana de metal por ventana de PCV y su cedazo colo blanco parte de atrás del aula mide 1x2; 2 unidades

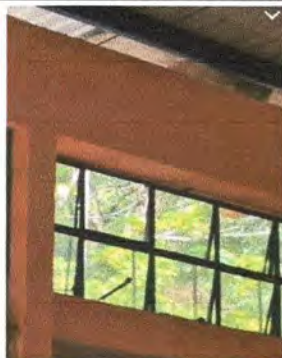
Foto 8: 1.8. Sustitución de ventana de metal por ventana de PVC y su Cedazo color blanco parte de la salida a los baños mide 0.80x2.80; 2.24 M2

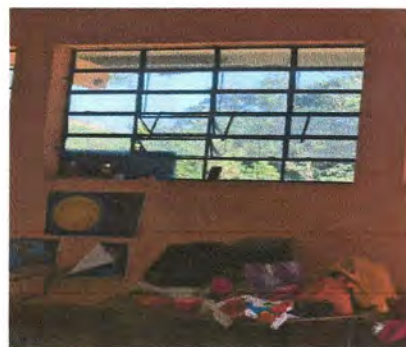
Foto 9: 1.9. Fabricación e instalación de balcón de metal de enfrente de aula mide 1.60x2.50 m2

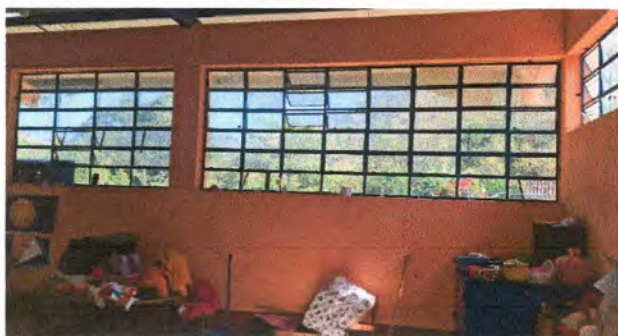
Foto 10: 1.10. Fabricación e instalación de balcón de metal de enfrente de aula mide 1.65x4 m2

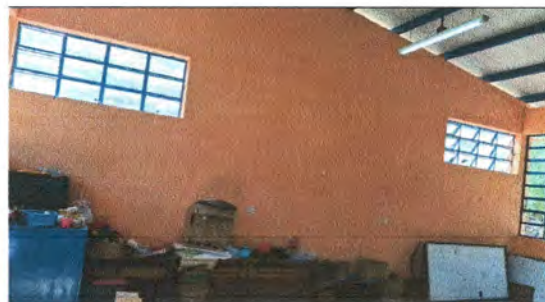
Foto 11: 1.11. Fabricación e instalación de balcón de metal de atras del aula mide 1x2x2 m2

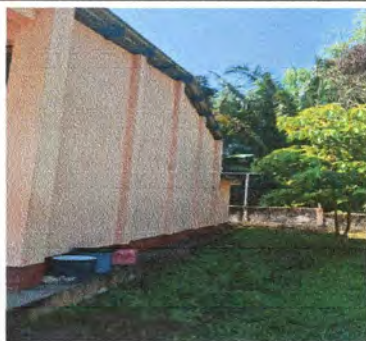
Foto1: 1.1. Pintura de aula de interiores y exteriores 350m2

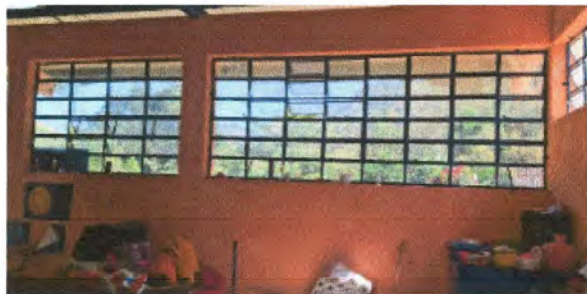
Foto 2: 1.1.Pintura de aula de interiores y exteriores 350m2

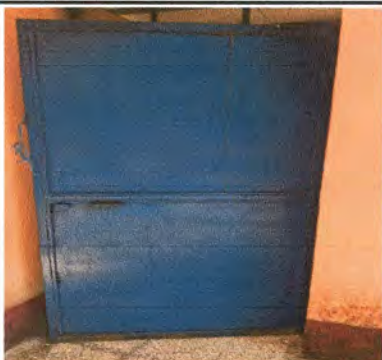
Foto 3: 1.2.Puerta de aula principal lijada y cambio de 2x1 m2

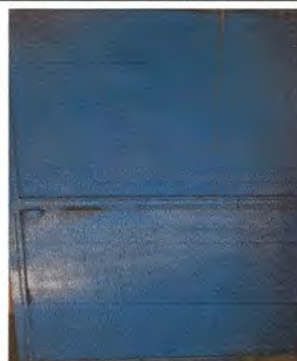
Foto 4: 1.3.Puerta de aula lijada y pintura 2x1 m2

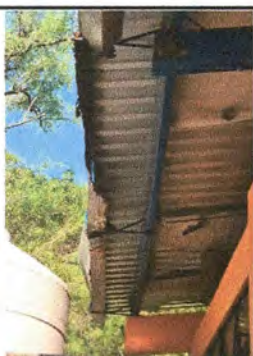
Foto 5: 1.4.Sustitución de canal de metal por deterioro a canal de metal 19 mts lineales

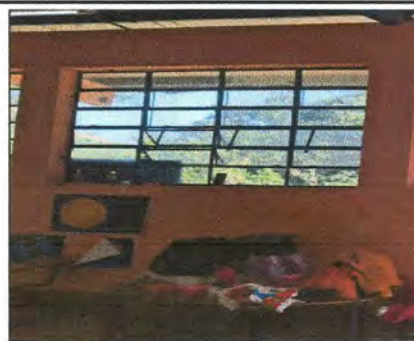
Foto 6: 1.5.Sustitución de ventana de metal por ventana de PVC y su cedazo, color blanco parte de enfrente de aula mide 1.60x2.50 m2
