SITUACIÓN DEFICIENCIAS DETERMINADAS:

| NOMBRE DEL ESTABLECIMIENTO: | EOUV JOSE AGAPITO CASTAÑEDA | DIRECCIÓN DEL ESTABLECIMIENTO: | |
| CÓDIGO DEL ESTABLECIMIENTO: | 19-02-0089-43 | FECHA: | 5/06/2025 |

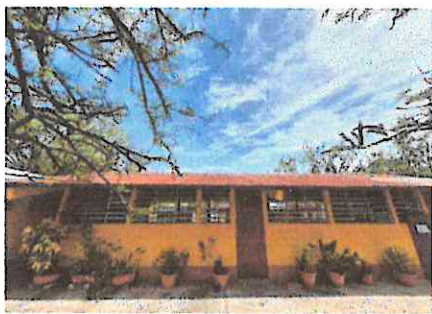
Foto1: Sustitución de lamina por lamina troquelada prepintada calibre 26

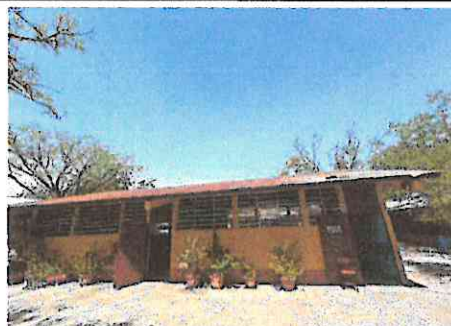
Foto 2: Sustitución de lamina por lamina troquelada prepintada calibre 26

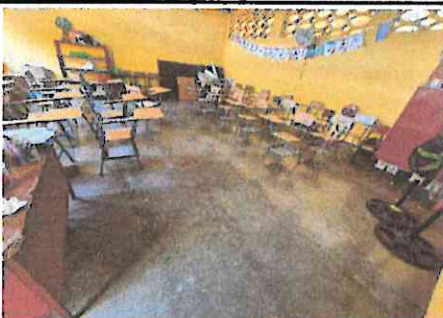
Foto 3: Sustitución de piso de concreto por piso ceramico en aula 10

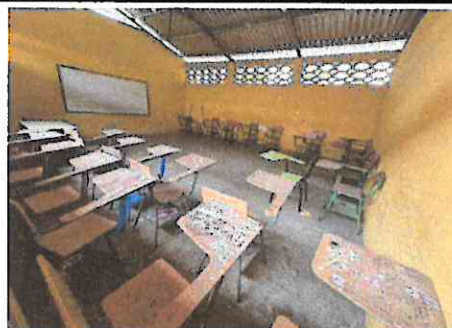
Foto 4: Sustitución de piso de concreto por piso ceramico en aula 11

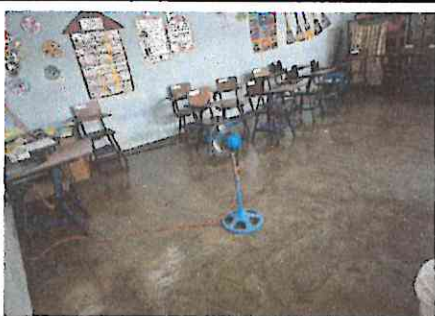
Foto 5: Sustitución de piso de concreto por piso ceramico en aula 13

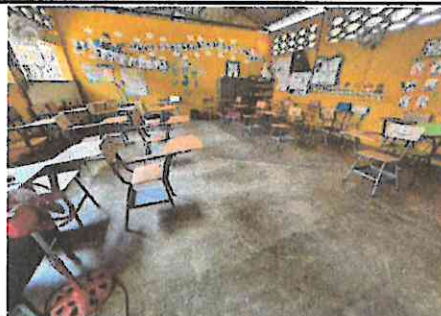
Foto 6: Sustitución de piso de concreto por piso ceramico en aula 14

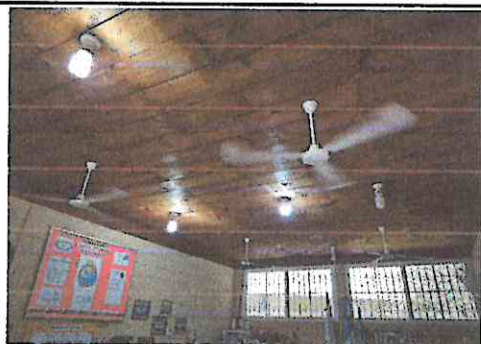
Foto 7: Suministro he instalación de cielo falso tipo termoport de 2x2

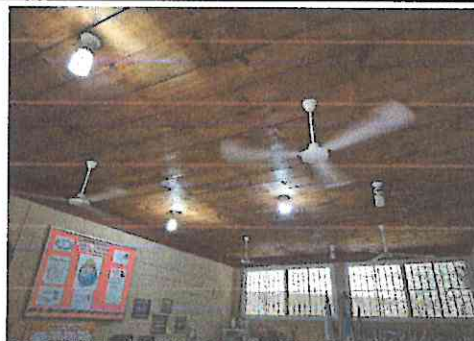
Foto 8: Sustitución de lamparas por lamparas tipo panel de 2x2

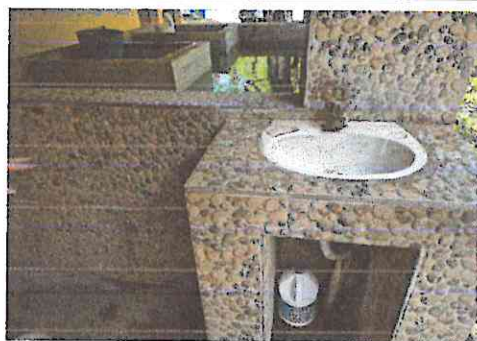
Foto 9: Instalacion de Lavamanos y sus accesorios

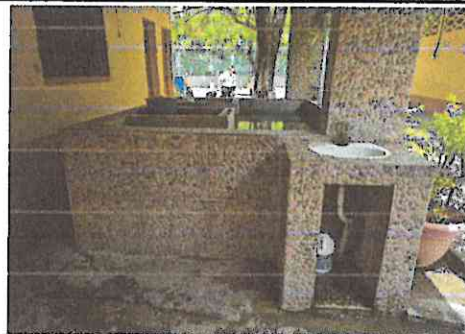
Foto 10: Instalacion de drenaje para lavamanos
