**REGISTRO FOTOGRÁFICO**

**PROGRAMA DE MANTENIMIENTO DE EDIFICIOS ESCOLARES PÚBLICOS**

SITUACIÓN DEFICIENCIAS DETERMINADAS

| NOMBRE DEL ESTABLECIMIENTO: | EORM ALDEA CHISPAN | DIRECCIÓN DEL ESTABLECIMIENTO: | ALDEA CHISPAN |

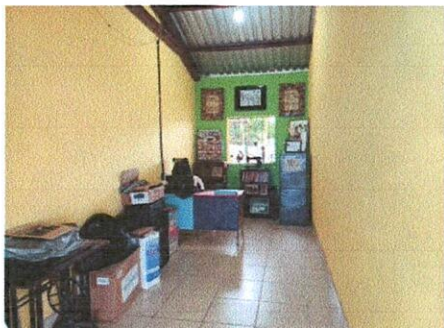
Foto1: Suministro e instalacion de cielo falso tipotermoport 2x2ft en el area de dirección

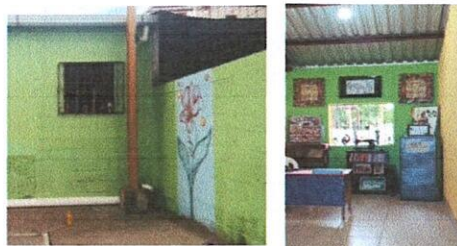
Foto 2: Apertura de vano para la instalacion de puerta de pvc en el area de dirección

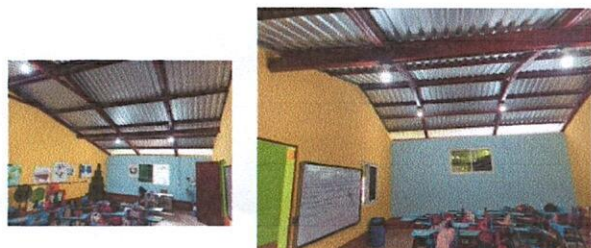
Foto 3: Suministro e instalacion de cielo falso tipotermoport 2x2ft en el area de computación

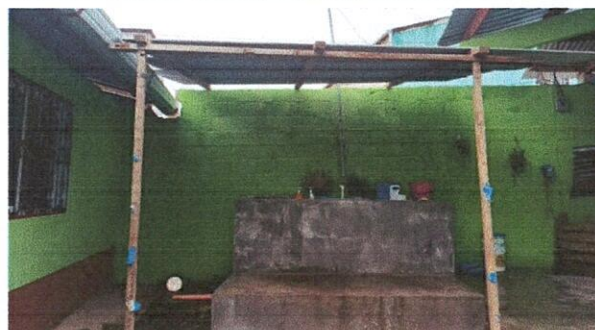
Foto 4: Sustitución de estructura de madera por estructura de metal e instalacion de lamina troquelada cal26 en el area de la pila

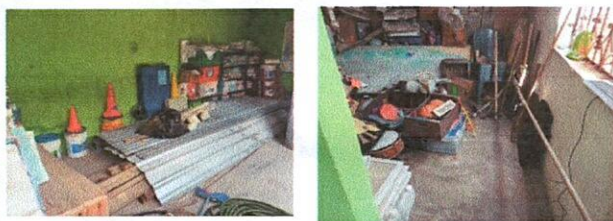
Foto 5: Sustitución de piso por piso ceramico en el area de bodega

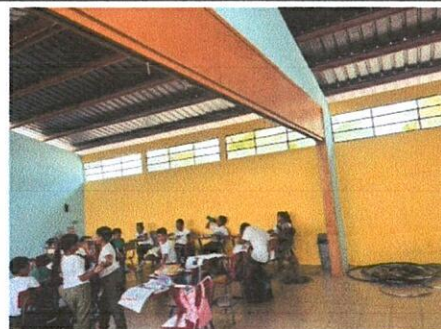
Foto 6: Sustitución de tabique movil de madera melamina por pvc en las aulas 3ro y 4to

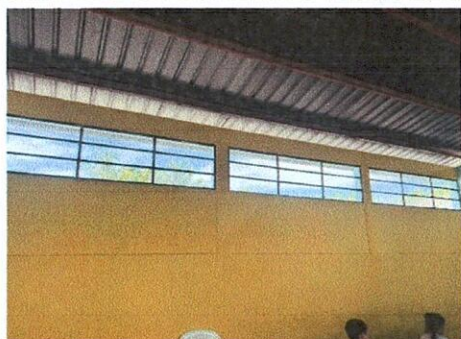
Foto 7: Sustitución de de ventanas por ventanas pvc de 060x 2.30 mts en las aulas de 3ro y 4to

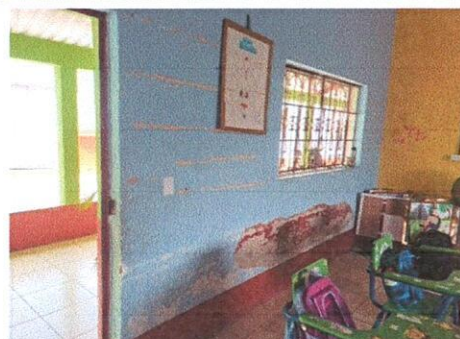
Foto 8: Sustitución de repello dañado por hongo por repello premezclado blanco en las aulas 1ro, 2do y 6to y pintado en el interior de las aulas

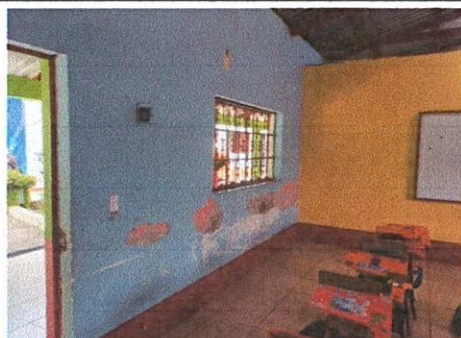
Foto 9: Sustitución de repello dañado por hongo por repello premezclado blanco en las aulas 1ro, 2do y 6to y pintado en el interior de las aulas

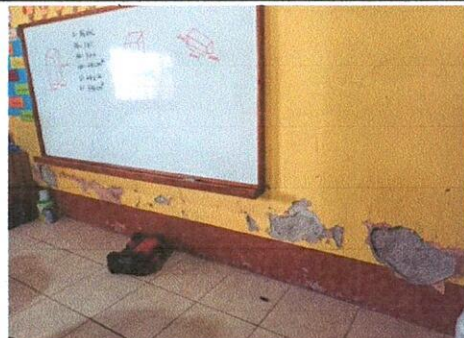
Foto 10: Sustitución de repello dañado por hongo por repello premezclado blanco en las aulas 1ro, 2do y 6to y pintado en el interior de las aulas

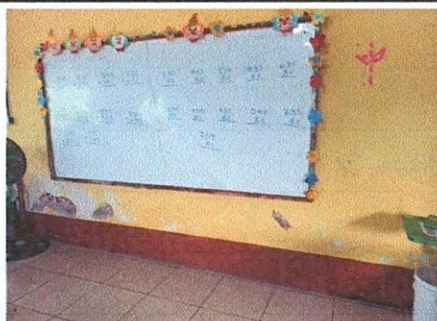
Foto 11: Sustitución de repello dañado por hongo por repello premezclado blanco en las aulas 1ro, 2do y 6to y pintado en el interior de las aulas
