SITUACIÓN DEFICIENCIAS DETERMINADAS

| NOMBRE DEL ESTABLECIMIENTO: | INEB JM CON ORIENTACIÓN AGROPECUARIA ESTANZUELA | DIRECCIÓN DEL ESTABLECIMIENTO: | Bo. Las Rositas, Estanzuela, Zacapa |

# REGISTRO FOTOGRÁFICO PROGRAMA DE MANTENIMIENTO DE EDIFICIOS ESCOLARES PÚBLICOS

PRA-FOR-123  
Versión 1

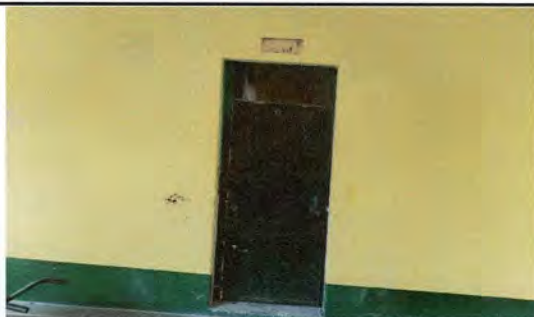
Foto 1. Renglón 1. Sustitución de puerta, se incluye la fabricación y la instalación. Así también se manifiesta que la puerta es con diseño, de metal e incluye una chapa antipánico, la cual es un dispositivo de seguridad que facilita la apertura rápida y segura de la puerta en situaciones de emergencia. Se incluye fotografías en la foto 2 y foto 3 de este formulario en la hoja 1.

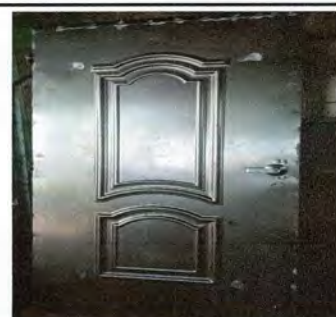
Foto 2: Este es el diseño de la puerta que se desea fabricar, para referencia de la foto 1.

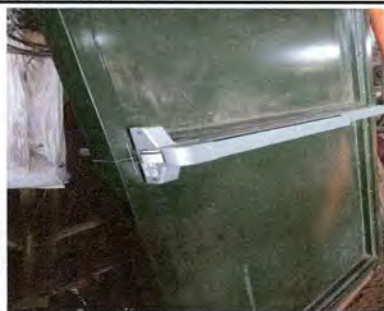
Foto 3: Chapa antipático con sistema de seguridad para apertura fácil de la puerta en caso de emergencia, la cual se considera una necesidad para resguardar la vida de las personas que se encuentren en peligro. Además se considera una inversión necesaria, fue seleccionada con el personal del establecimiento.

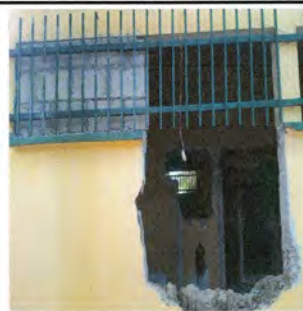
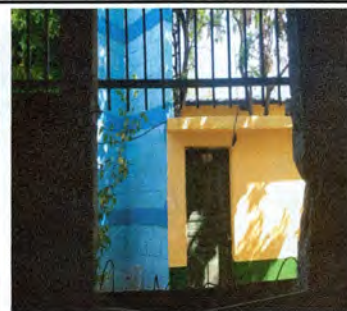
Foto 4: Renglón 2. Se realizará sustitución de estructura de metal y se instalará ventana de pvc, con la cualidad especial que será fabrica con una apertura total a doble hoja, para aprovechar la ventilación natural al máximo. Se agrega una foto de referencia en la foto 1, del Pra-For-123 versión 1 hoja 2 de este formulario.

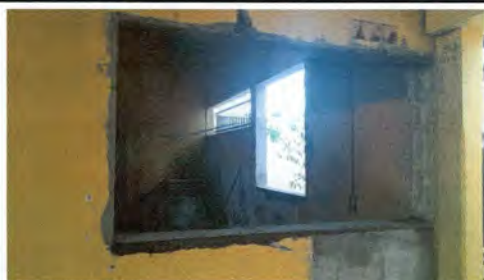
Foto 5: Renglón 2. Instalación de ventana de PVC con la cualidad especial de que será fabricada a doble hoja. Se agrega una foto de referencia en la Foto 1, del PRA-FOR-123 versión 1, hoja 2 de este formulario. Este tipo de ventana se considera necesaria porque serán utilizadas para servir los alimentos a los estudiantes, porque se necesita tener amplitud y aprovechar al máximo el espacio.

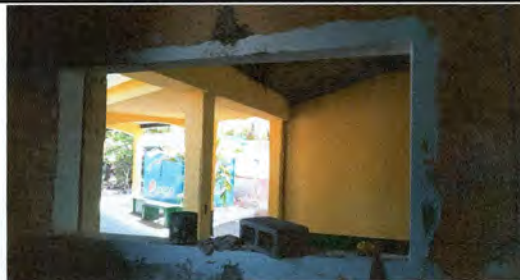
Foto 6: Renglón 2. Instalación de ventana de PVC con la cualidad especial de que será fabricada a doble hoja. Se agrega una foto de referencia en la Foto 1 del PRA-FOR-123 versión 1, hoja 2 de este formulario. Este tipo de ventana se considera necesaria porque serán utilizadas para servir los alimentos a los estudiantes, por lo que se necesita tener amplitud y aprovechar al máximo el espacio.

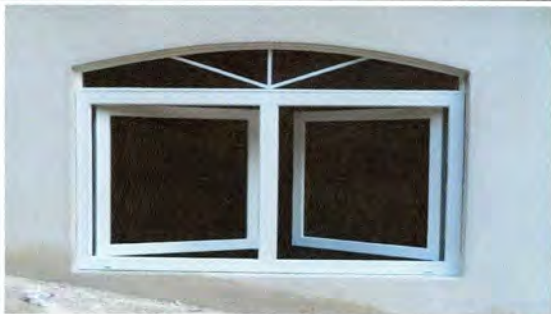
Foto1: Este es el diseño de la ventana de pvc con apertura a doble hoja que se instalarán en las 4 ventanas ubicadas según fotografías en la versión 1 del formulario, foto 4, 5 y 6, se considera necesario este diseño para aprovechar al máximo el espacio.

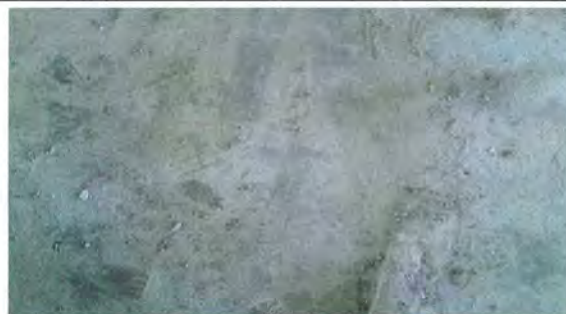
Foto 2: Renglón 3. Sustrucción de torta de concreto por piso cerámico, 106 metros cuadrados, esta torta de concreto se encuentra dañada, por lo que se realizará una capa previa de mezlón a la instalación del piso, el cual será antideslizante de alto tránsito.

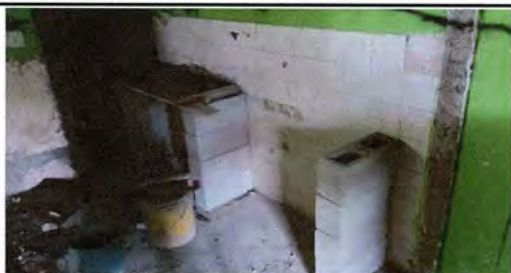
Foto 3: Renglón 4 Sustrucción de azulejo, se realizará una cobertura de 15 metros como cobertura para salpicadero en polietileno, también se instalará un lavatrastos.

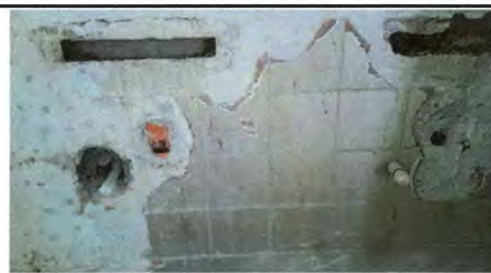
Foto 4: Renglón 4 Sustrucción de azulejo, se realizará una cobertura de 15 metros como cobertura para salpicadero en polietileno, también se instalará un lavatrastos.

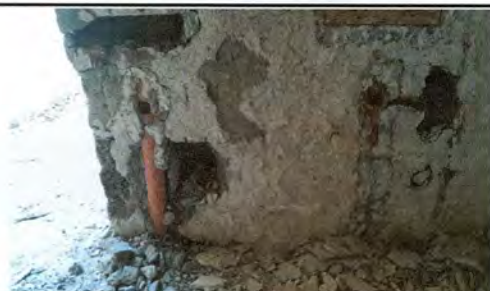
Foto 5: Los renglones 5, 6, 7, 8 y 9 contemplan instalación de tubería principal y aguas negras, sustitución de tubería de línea principal, instalación de tubería para agua potable incluye accesorios y tangit, sustitución de caja de registro. Se hace mención que el lugar donde se está realizando la cocina eran unos servicios sanitarios que estaban deteriorados en su totalidad, porque las tuberías fueron averiadas por raíces de los árboles. Esta fotografía también es para respaldar el renglón 12 y 13 sustitución de chorros e instalación de chorros.

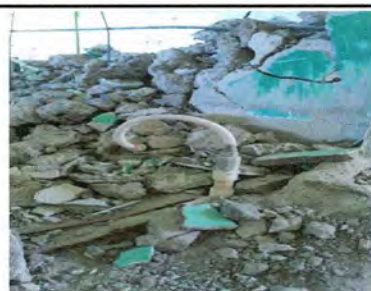
Foto 6: Los renglones 5, 6, 7, 8 y 9 contemplan instalación de tubería principal y aguas negras, sustitución de tubería de línea principal, instalación de tubería para agua potable incluye accesorios y tangit, sustitución de caja de registro. Se hace mención que el lugar donde se está realizando la cocina eran unos servicios sanitarios que estaban deteriorados en su totalidad, porque las tuberías fueron averiadas por raíces de los árboles. Esta fotografía también es para respaldar el renglón 12 y 13 sustitución de chorros e instalación de chorros.

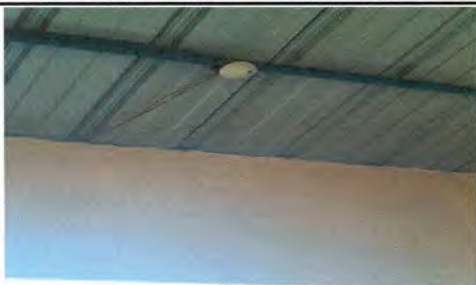
Foto 1: En fabricación de la cocina se realizará una nueva instalación eléctrica, debido a que la que se encuentra está totalmente dañada por su antigüedad, por lo que se tiene previsto en los renglones 12, 13, 14 15, 16, 17 y 18, sustitución de lámparas tipo led, sustitución de plafoneras, sustitución de interruptores simples, sustitución de tomacorrientes dobles, instalación de tableros y 2 flipones que incluyen el material, 2 interruptores, 6 lámparas, 8 toma corrientes con cajas cuadradas y cajas

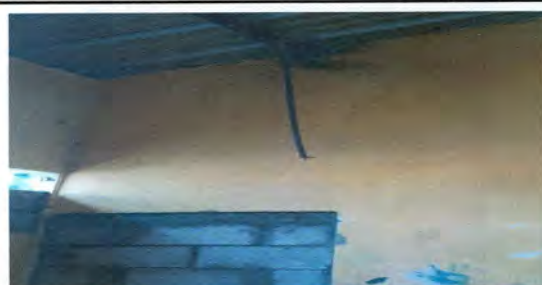
Foto 2: En fabricación de la cocina se realizará una nueva instalación eléctrica, debido a que la que se encuentra está totalmente dañada por su antigüedad, por lo que se tiene previsto en los renglones 12, 13, 14 15, 16, 17 y 18, sustitución de lámparas tipo led, sustitución de plafoneras, sustitución de interruptores simples, sustitución de tomacorrientes dobles, instalación de tableros y 2 flipones que incluyen el material, 2 interruptores, 6 lámparas, 8 toma corrientes con cajas cuadradas y cajas

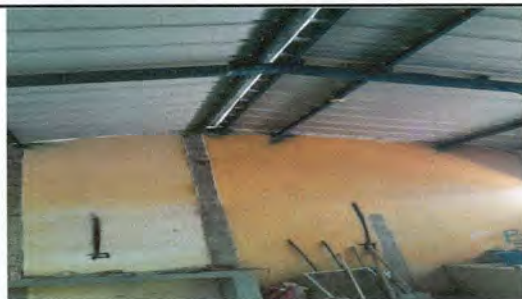
Foto 3: En el renglón 19 se realizará un soporte a la estructura metal del techo, porque por motivo de demolición de los baños que se encontraban anteriormente, se sugiere por el arquitecto de la constructora que se cotiza, reforzar, para evitar cualquier accidente y velar siempre por la seguridad humana.

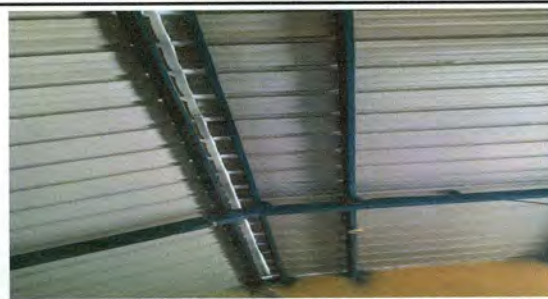
Foto 3: En el renglón 19 se realizará un soporte a la estructura metal del techo, porque por motivo de demolición de los baños que se encontraban anteriormente, se sugiere por el arquitecto de la constructora que se cotiza, reforzar, para evitar cualquier accidente y velar siempre por la seguridad humana.

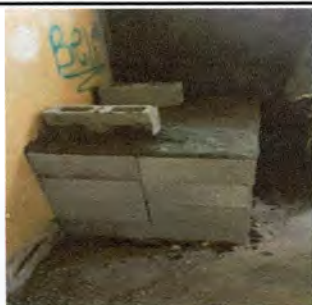
Foto 5: En el renglón 20 se realizará sustitución de estufa rural completa que incluye chimena y plancha de metal de 3 hornillas, se agrega una fotografía como sugerencia en la fotografía 6 de la versión 1 hoja 3 de este formulario.

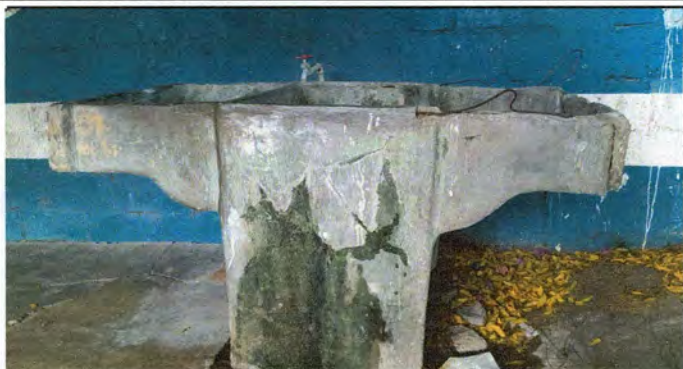
Foto1: Renglón 11 y 12. Sustitución de pila de cemento, por una nueva de cemento de dos lavaderos, la instalación de esta pila lleva su tubería.

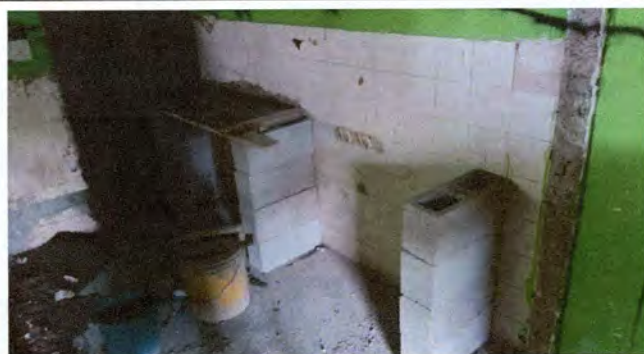
Foto 2: Renglón 21. Reparación de mueble de cocina, tallado y azulejado, se realizará un polletón de 14.24 M2 el cual será cubierto por azulejo y tallado con cernido por motivo de tener un espacio higiénico por su fácil limpieza, para la preparación de la comida.

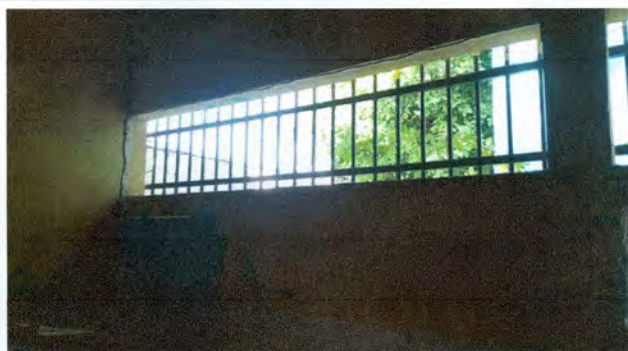
Foto 3: Renglón 22 levantado de block para tapar entradas a cocina

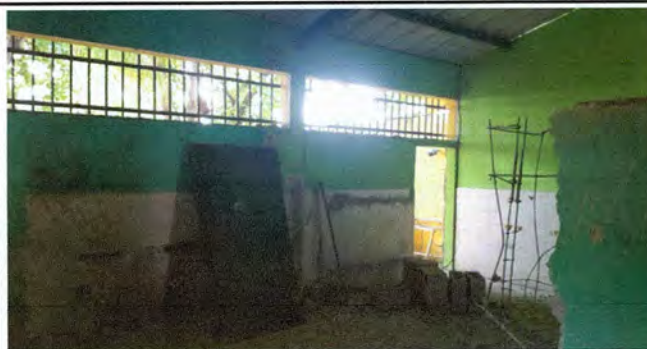
Foto 3: Renglón 22 levantado de block para tapar entradas a cocina.

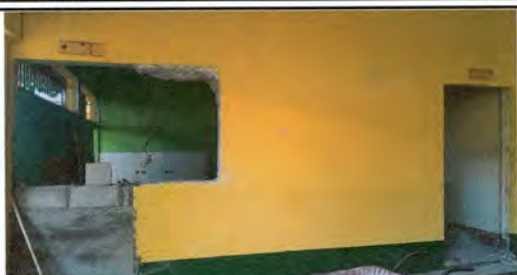
Foto 1: Renglones 23 y 24 repello y alisado en muro. Debido a la demolición de los baños que se encontraban anteriormente en el área, la paredes quedaron dañadas, por lo que se realizará repello y alisado con monocapa. Así también se realizará pintura por lo que estas fotografías hacen referencia al renglón 25.

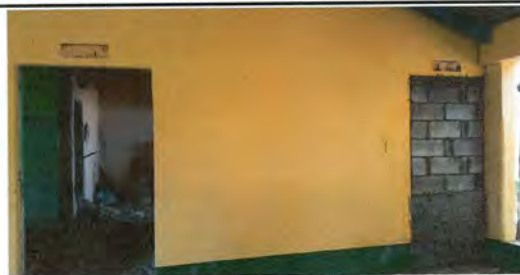
Foto 2: Renglones 23 y 24 repello y alisado en muro. Debido a la demolición de los baños que se encontraban anteriormente en el área, la paredes quedaron dañadas, por lo que se realizará repello y alisado con monocapa. Así también se realizará pintura por lo que estas fotografías hacen referencia al renglón 25.

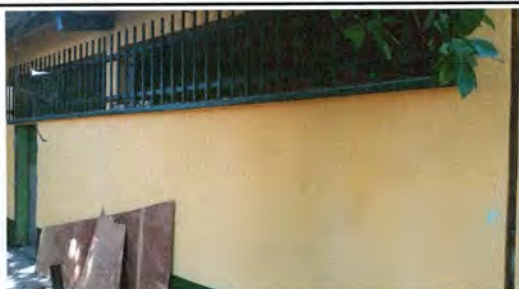
Foto 3: Renglones 23 y 24 repello y alisado en muro. Debido a la demolición de los baños que se encontraban anteriormente en el área, la paredes quedaron dañadas, por lo que se realizará repello y alisado con monocapa. Así también se realizará pintura por lo que estas fotografías hacen referencia al renglón 25.

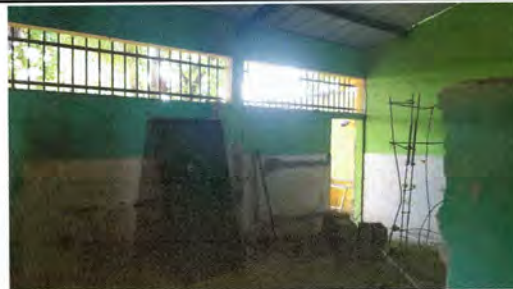
Foto 3: Renglones 23 y 24 repello y alisado en muro. Debido a la demolición de los baños que se encontraban anteriormente en el área, la paredes quedaron dañadas, por lo que se realizará repello y alisado con monocapa. Así también se realizará pintura por lo que estas fotografías hacen referencia al renglón 25.

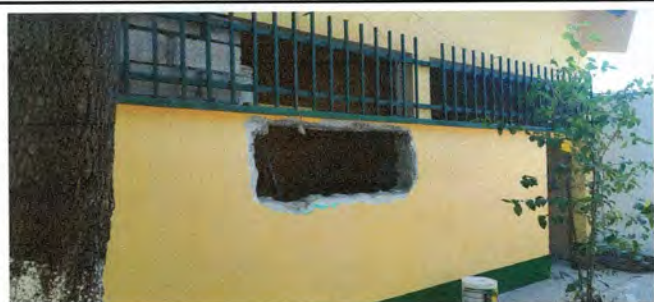
Foto 5: Renglones 23 y 24 repello y alisado en muro. Debido a la demolición de los baños que se encontraban anteriormente en el área, la paredes quedaron dañadas, por lo que se realizará repello y alisado con monocapa. Así también se realizará pintura por lo que estas fotografías hacen referencia al renglón 25.

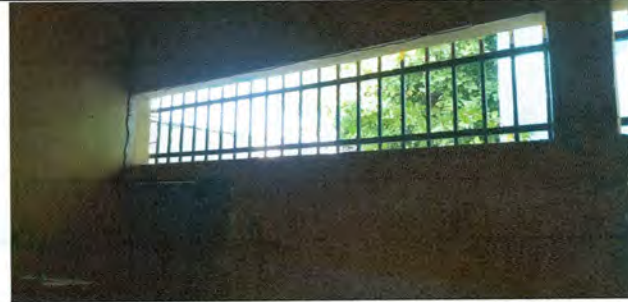
Foto 5: Renglones 23 y 24 repello y alisado en muro. Debido a la demolición de los baños que se encontraban anteriormente en el área, la paredes quedaron dañadas, por lo que se realizará repello y alisado con monocapa. Así también se realizará pintura por lo que estas fotografías hacen referencia al renglón 25.
