REGISTRO FOTOGRÁFICO  
PROGRAMA DE MANTENIMIENTO DE EDIFICIOS ESCOLARES PÚBLICOS

SITUACIÓN DEFICIENCIAS DETERMINADAS

| NOMBRE DEL ESTABLECIMIENTO: | EODP ALDEA GUAYABAL | DIRECCIÓN DEL ESTABLECIMIENTO: | ALDEA GUAYABAL |
| CÓDIGO DEL ESTABLECIMIENTO: | 19-02-0783-42 | FECHA: | 8 DE ABRIL DE 2025 |

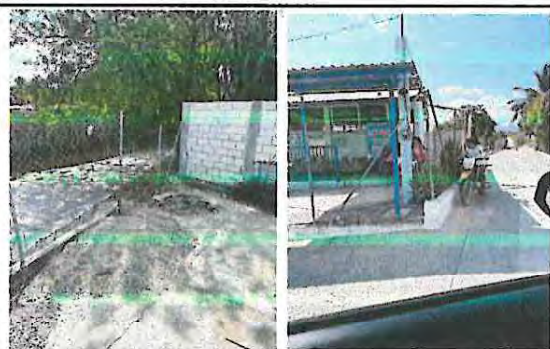
Foto1: Sustitución de tubo y malla por tubos galvanizados y malla con privacinta y razor

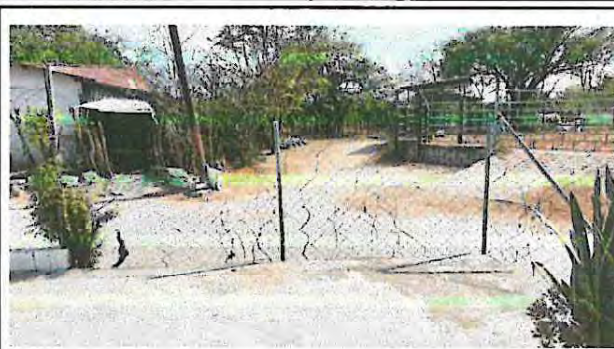
Foto 2: Sustitución de tubo y malla por tubos galvanizados y malla con privacinta y razor

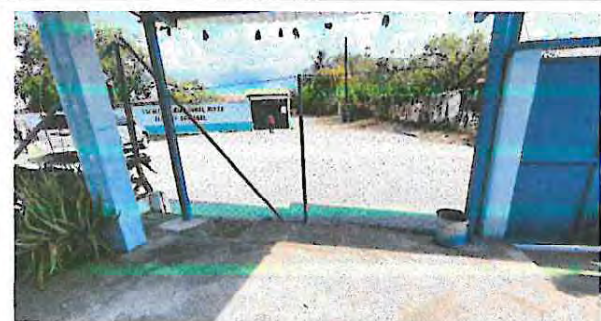
Foto 3: Sustitución de tubo y malla por tubos galvanizados y malla con privacinta y razor

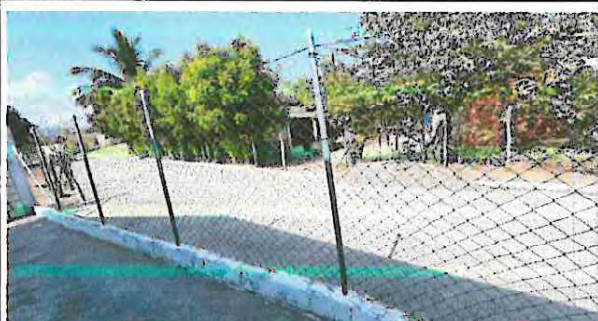
Foto 4: Sustitución de tubo y malla por tubos galvanizados y malla con privacinta y razor

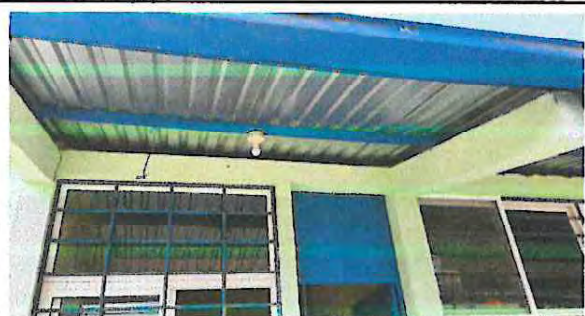
Foto 5: Instalacion de sellado hermetico con concreto en la parte que divide la pared con la lamina del aula, cocina Y baños (para evitar que entren animales o insectos )

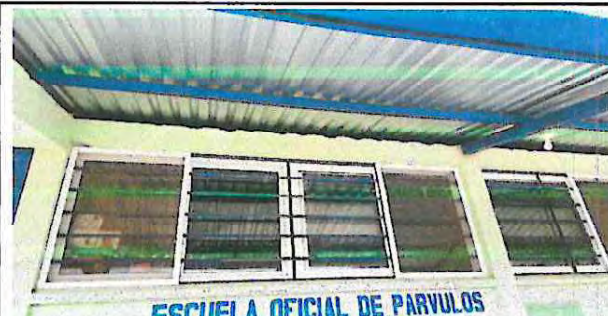
Foto 6: Instalacion de sellado hermetico con concreto en la parte que divide la pared con la lamina del aula, cocina Y baños (para evitar que entren animales o insectos )

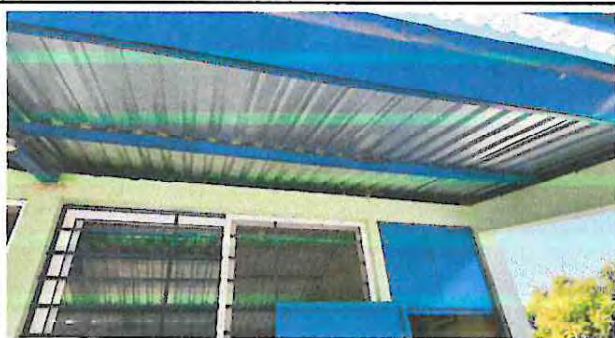
Foto 7: Instalacion de sellado hermetico con concreto en la parte que divide la pared con la lamina del aula, cocina Y baños (para evitar que entren animales o insectos )

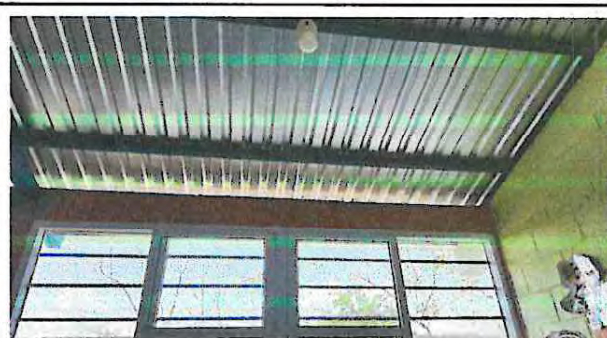
Foto 8: Instalacion de sellado hermetico con concreto en la parte que divide la pared con la lamina del aula, cocina Y baños (para evitar que entren animales o insectos )

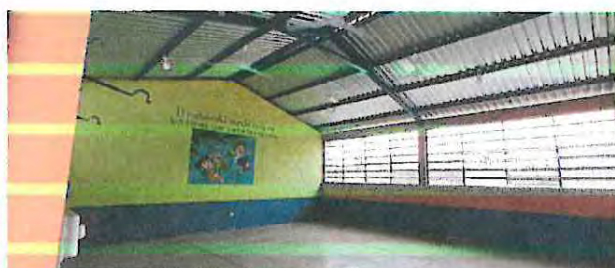
Foto 9: Sustitución de piso de concreto por piso ceramico en el aula

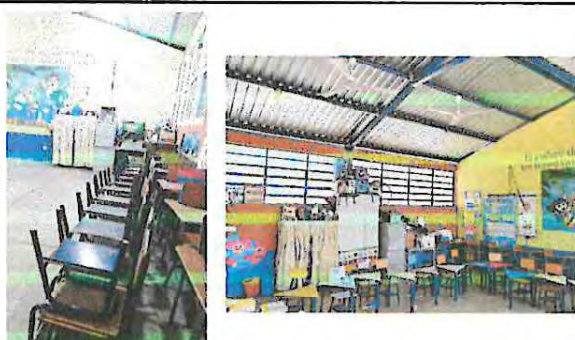
Foto 10: Sustitución de piso de concreto por piso ceramico en el aula

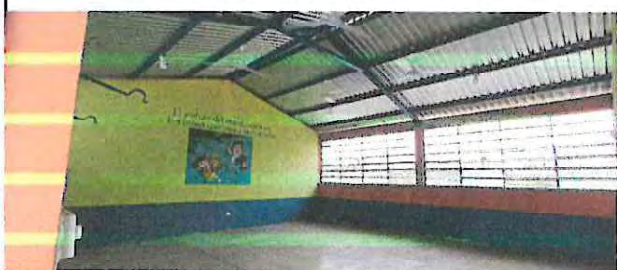
Foto 11: Suministro he instalacion de cielo falso en el aula

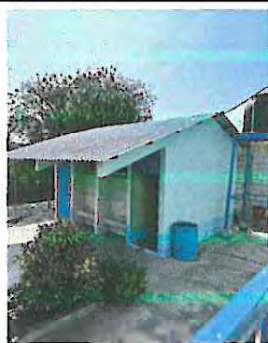
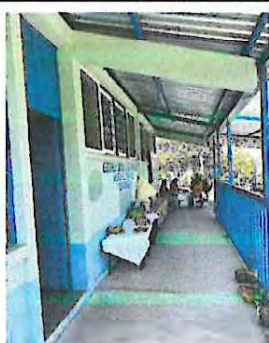
Foto 13: Aplicación de pintura en interiores y exteriores del establecimiento educativo

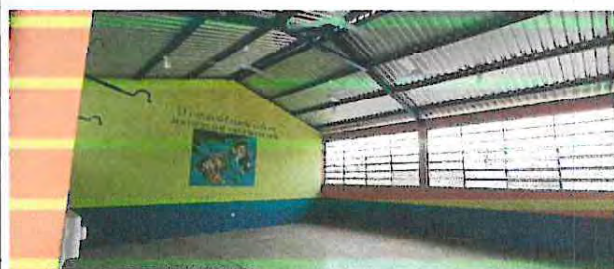
Foto 14: Aplicación de pintura en interiores y exteriores del establecimiento educativo

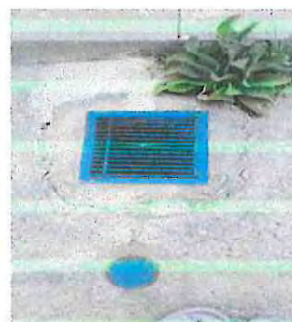
Foto 16: Sustitución de la caja de drenaje por una caja de de dimensiones 60\*60\*60 cm

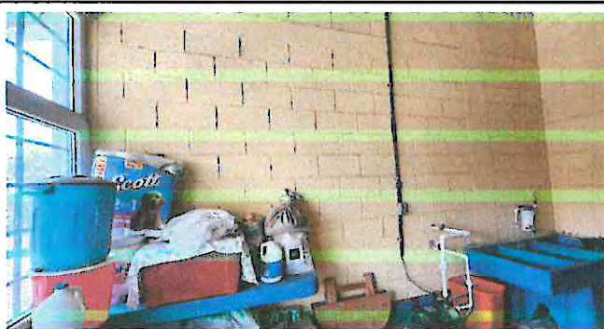
Foto 17: Instalación de Estantes de concreto recubiertos con azulejo con dimensiones de 1.5\*0.50\*0.10

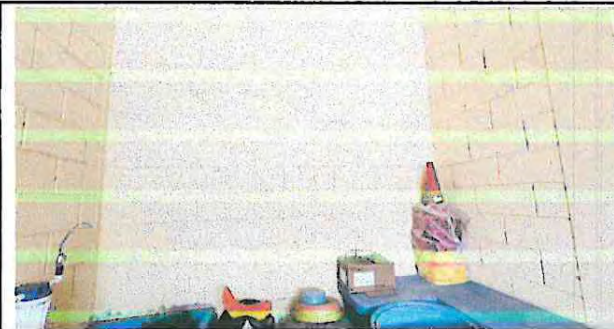
Foto 18: Instalación de Estantes de concreto recubiertos con azulejo con dimensiones de 1.5\*0.50\*0.10
