SITUACIÓN DEFICIENCIAS DETERMINADAS

| NOMBRE DEL ESTABLECIMIENTO: | EORM Aldea Santa Cruz | DIRECCIÓN DEL ESTABLECIMIENTO: | Aldea Santa Cruz, Río Hondo, Zacapa |
| CÓDIGO DEL ESTABLECIMIENTO: | 19-03-0106-43 | FECHA: | 6/18/2025 |

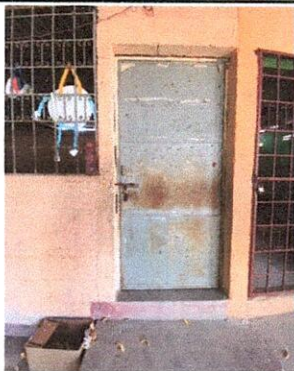
Foto1: Mantenimiento a estructura de puerta de metal de 0.96x2.10 mts (cepillado, pintura, desinstalar e instalar) en aula 2

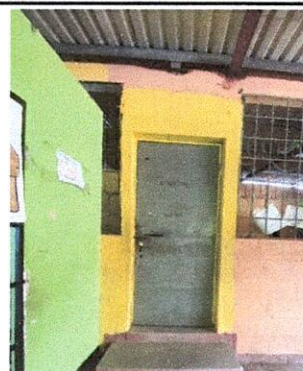
Foto 2: Mantenimiento a estructura de puerta de metal de 0.96x2.10 mts (cepillado, pintura, desinstalar e instalar) en aula 3

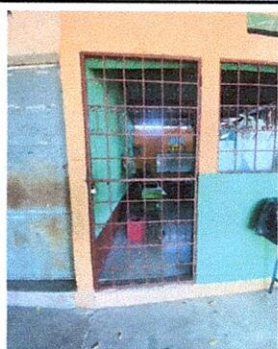
Foto 3: Sustitución de puerta de metal de rejas de 2.10x0.96 mts por puerta de metal sellada de 2.10x0.96 mts en aula 1

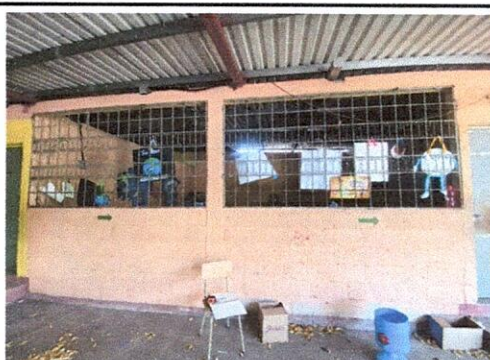
Foto 4: Reparación de muro de block aplicando cernido ( incluye cepillar la pared para eliminar la pintura existente) en las aula 2 y 3

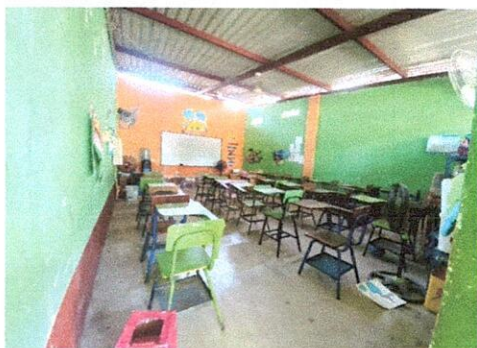
Foto 5: Sustitución de interruptores , Sustitución de tomacorrientes , pintura muros interiores, instalación de ventilador, reparación de Muro pegando 3 hiladas de block para elevar el techo con repello y cernido en

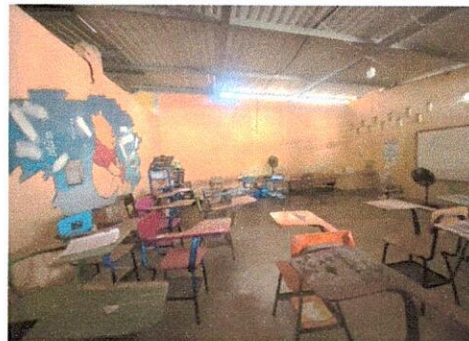
Foto 6: Sustitución de interruptores , Sustitución de tomacorrientes , pintura muros interiores, instalación de ventilador, reparación de Muro pegando 3 hiladas de block para elevar el techo con repello y cernido en

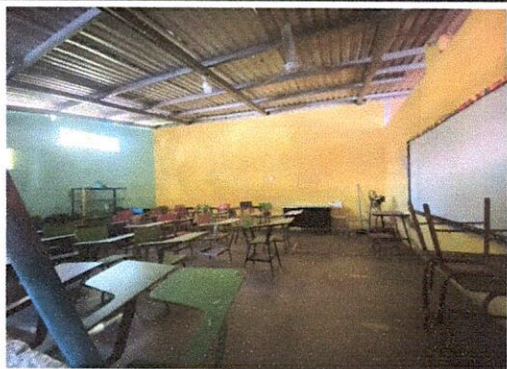
**Foto 7:** Sustitución de interruptores , Sustitución de tomacorrientes , pintura muros interiores, instalación de ventilador, reparación de Muro pegando 3 hiladas de block para elevar el techo con repello y cernido en

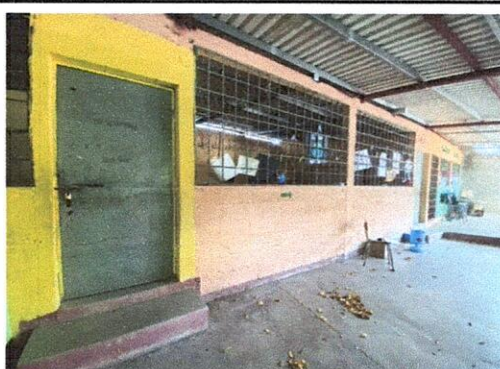
**Foto 8:** pintura en muros exteriores en aula 1,2 y 3

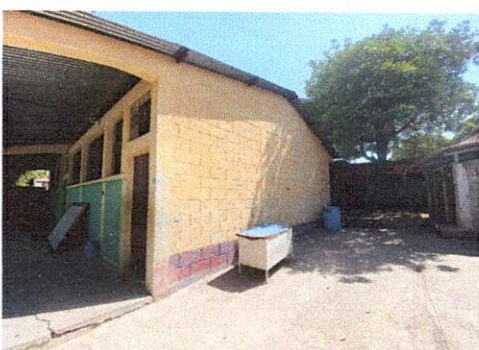
**Foto 9:** pintura en muros exteriores en aula 4 y 5

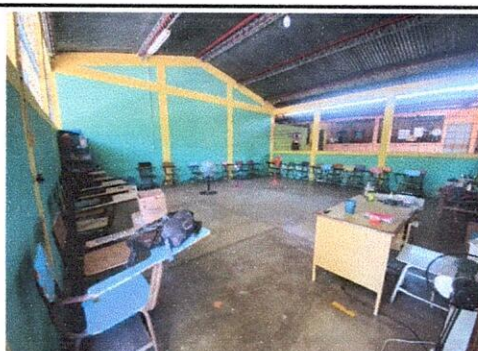
**Foto 10:** Sustitución de interruptores simples, Sustitución de tomacorrientes dobles, Instalación de ventilador de techo, pintura en muro interior en aula 4

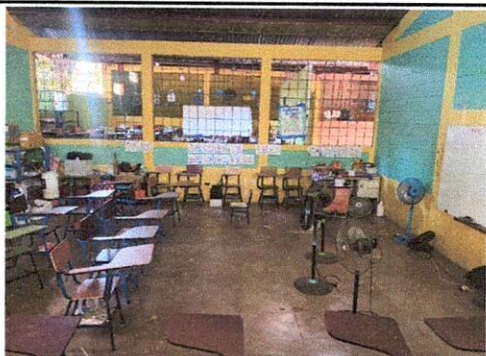
**Foto 11:** Sustitución de interruptores simples, Sustitución de tomacorrientes dobles, Instalación de ventilador de techo, pintura en muro interior en aula 5

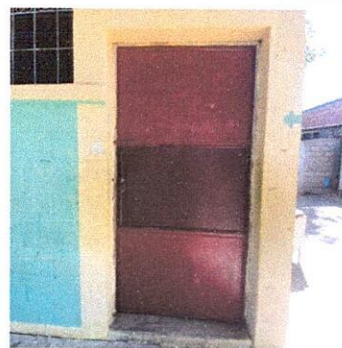
**Foto 12:** Mantenimiento a estructura de puerta de metal de 2.07x1.00 mts en aula 4

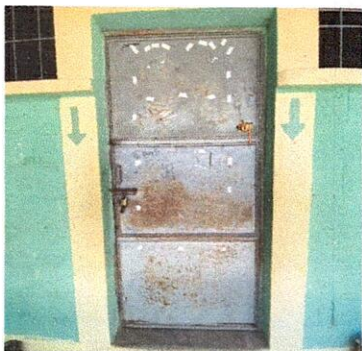
Foto 13: Mantenimiento a estructura de puerta de metal de 2.07x1.00 mts en aula 5

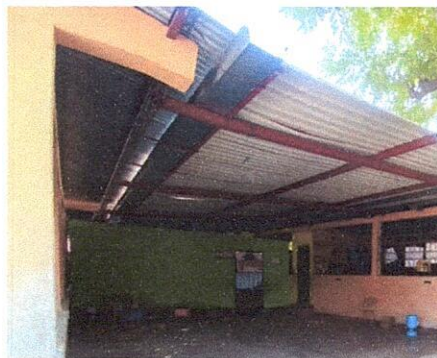
Foto 14: Sustitución de canal de metal deteriorado por canal de metal, Instalación de bajada de agua pluvial en el corredor

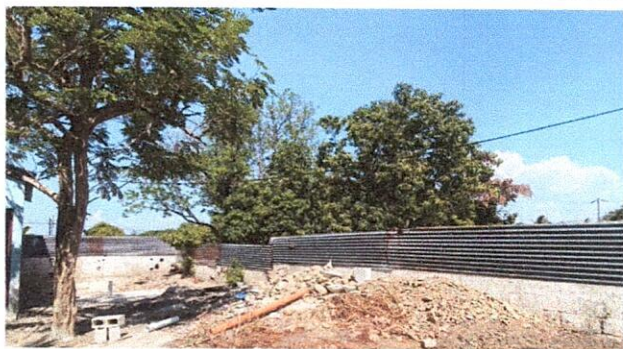
Foto 15: Reparación de Muro perimetral de block levantar 4 hiladas de block

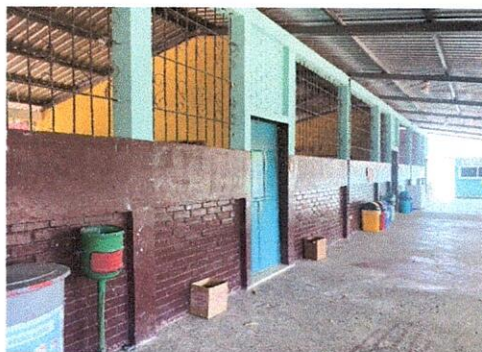
Foto 16: Pintura en muro exterior de las aulas 6,7,8 y 9
