# **REGISTRO FOTOGRÁFICO** **PROGRAMA DE MANTENIMIENTO DE EDIFICIOS ESCOLARES PÚBLICOS**

| NOMBRE DEL ESTABLECIMIENTO: | EODP Colonia Valle Del Motagua | DIRECCIÓN DEL ESTABLECIMIENTO: | Coloniia Valle Del Motagua |
| CÓDIGO DEL ESTABLECIMIENTO: | 19-04-0006-42 | FECHA: | 3/03/2025 |

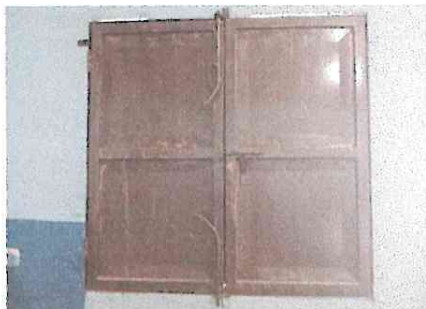
Foto 13: Mantenimiento a estructura de metal de ventana del area de cocina (Lijado, cepillado y aplicación de pintura)

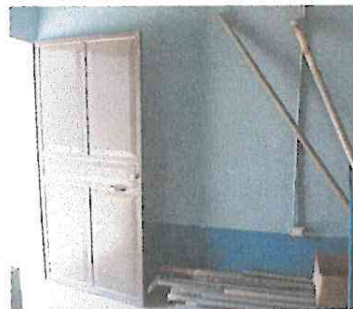
Foto 14: Mantenimiento a estructura de puerta (Lijado, Cepillado, cambio de tubo, sujeciones y cambio de pintura)

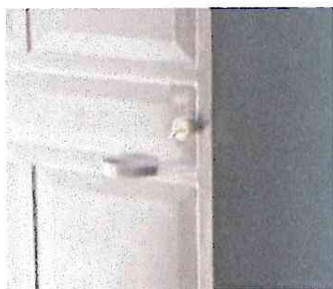
Foto 15: Sustitución de chapa derecha de puerta metálica

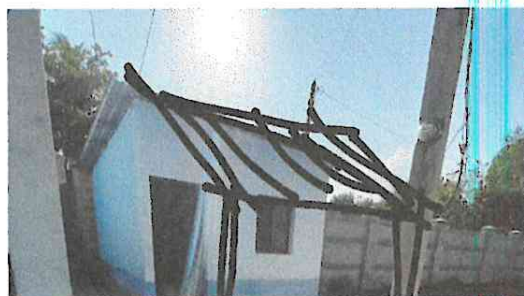
Foto 16: Sustitución de columnas de galera, de estructura de soporte de madera por metal y de lámina troquelada calibre 26

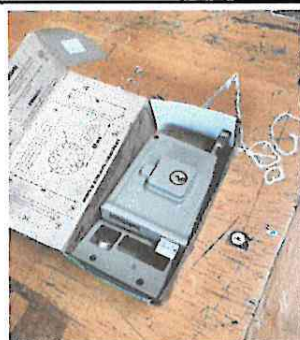
Foto 17: Sustitución de chapa derecha de puerta metálica

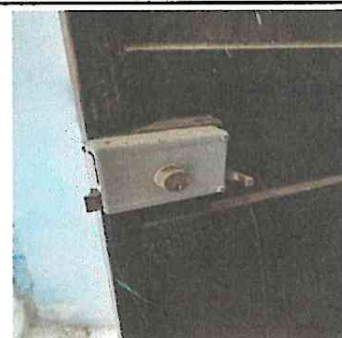
Foto 18: Sustitución de chapa derecha de puerta metálica

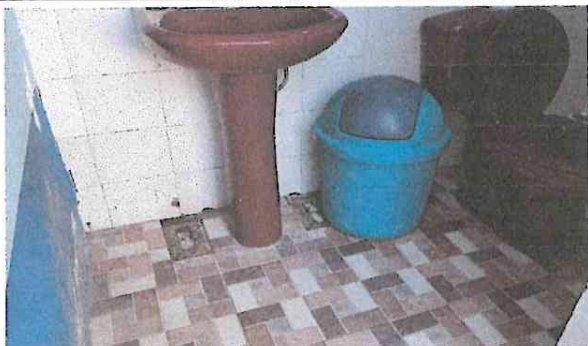
Foto 19: Sustrucción de piso cerámico y azulejo dañado en el modulo de baños

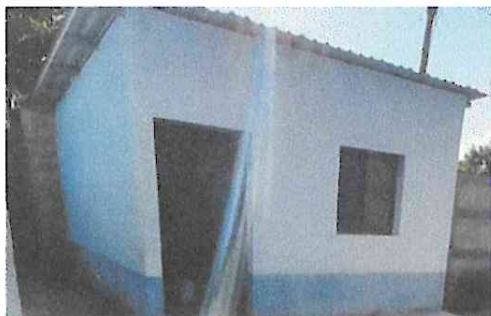
Foto7: Pintura en muros interiores y exteriores

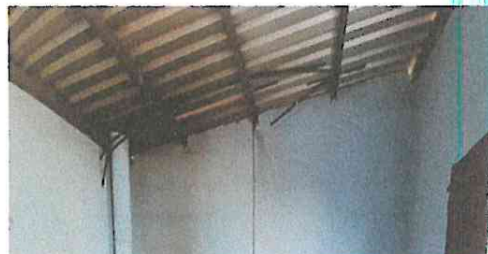
Foto 8: Sustitución de estructura de soporte de metal dañada por estructura nueva y sustitución de lámina troquelada.....

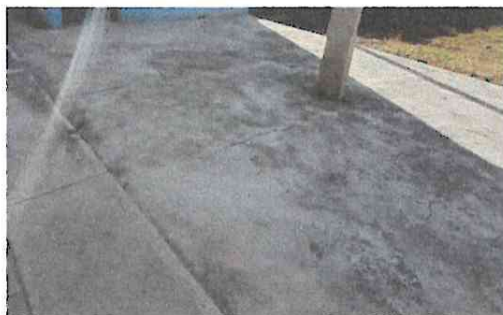
Foto 9: Sustitución de piso de torta de concreto dañada por piso de igual consistencia

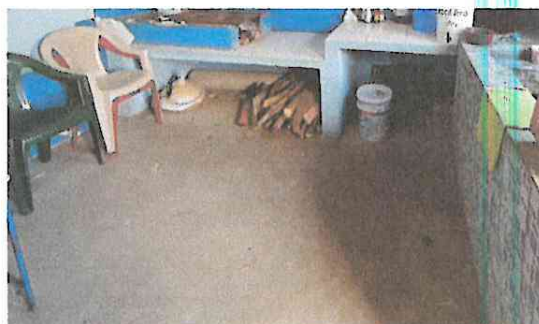
Foto 10: Sustitución de piso de torta de concreto por piso cerámico

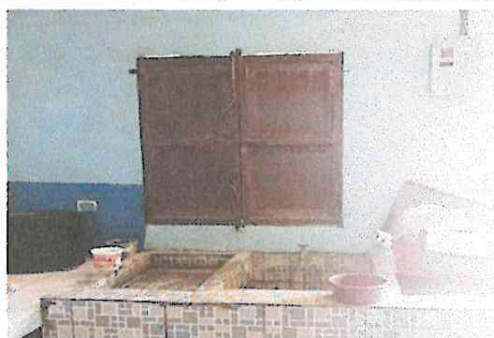
Foto 11: Mantenimiento a estructura de metal de ventana del area de cocina (Lijado, cepillado y aplicación de pintura)

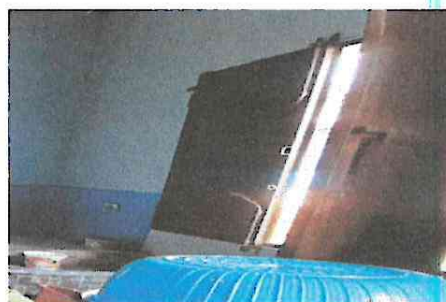
Foto 12: Mantenimiento a estructura de metal de ventana del area de cocina (Lijado, cepillado y aplicación de pintura)
