SITUACIÓN DEFICIENCIAS DETERMINADAS

PREVIO ☒

| NOMBRE DEL ESTABLECIMIENTO: | ESCUELA OFICIAL RURAL MIXTA ALDEA SAN JOSE TABANCAS | DIRECCIÓN DEL ESTABLECIMIENTO: | ALDEA SAN JOSE TABANCAS |
| CÓDIGO DEL ESTABLECIMIENTO: | 19-04-0050-43 | FECHA: | 23/07/2025 |

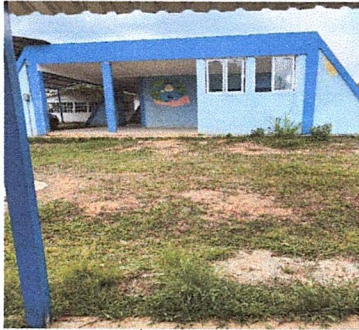
1. CUBIERTA Y 2. ESTRUCTURA DE TECHO (INSTALACION DE LAMINA CAL 26 DE ALUZINC Y ESTRUCTURA METALICA NUEVA)

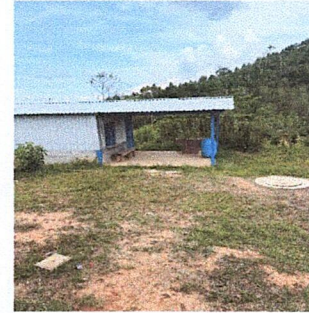
6. PISO (INSTALACION DE PISO CERAMICO NUEVO)
