SITUACIÓN DEFICIENCIAS DETERMINADAS:

| NOMBRE DEL ESTABLECIMIENTO: | EORM | DIRECCIÓN DEL ESTABLECIMIENTO: | CASERIO QUEBRADA LARGA ALDEA GUARANJA |
| CÓDIGO DEL ESTABLECIMIENTO: | 19-04-0144-43 | FECHA: | 9/09/2025 |

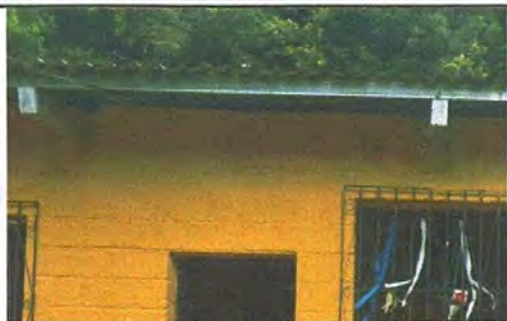
Foto 1: Suministro E Instalación de CIELO RAZO PVC, DUELA BLANCA, Cerramiento de Contorno de Ambientes, Mantenimiento Balcones, Puertas, Mejoras al Sistema Eléctrico. Para EORM.CASERIO QUEBRADA LARGA, ALDEA GUARANJA.

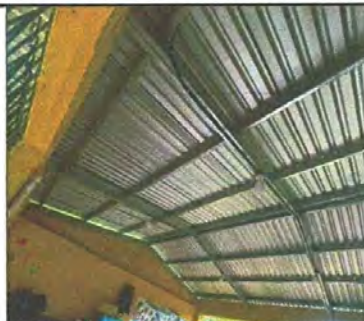
Foto 2: Suministro E Instalación de CIELO RAZO PVC, DUELA BLANCA (Dentro de Aula, Dirección-Bodega), Cerramiento de Contorno de Ambientes, Mantenimiento Balcones, Puertas, Mejoras al Sistema Eléctrico. Para EORM.CASERIO QUEBRADA LARGA, ALDEA GUARANJA.

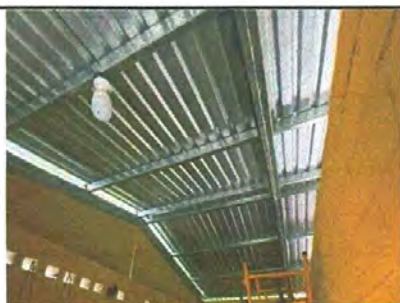
Foto 3: Cerramiento de Contorno de Ambientes, Cielo Razo PVC para Dirección y Bodega. Para EORM.CASERIO QUEBRADA LARGA, ALDEA GUARANJA.

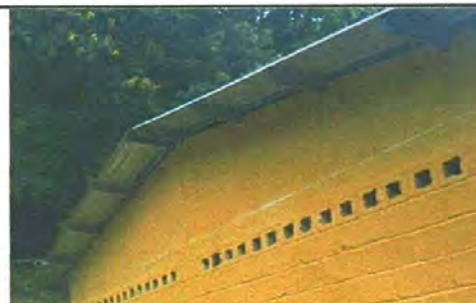
Foto 4: Cerramiento de Contorno de Ambientes. Para EORM.CASERIO QUEBRADA LARGA, ALDEA GUARANJA.

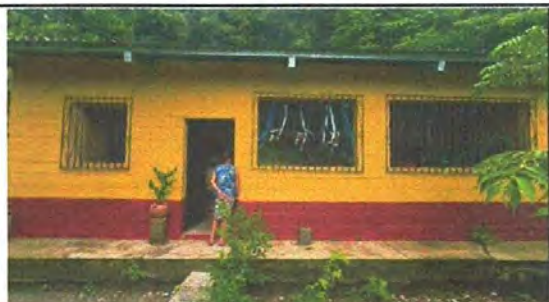
Foto 5: Mantenimiento a Puertas y Balcones Metálicos. Para EORM.CASERIO QUEBRADA LARGA, ALDEA GUARANJA.

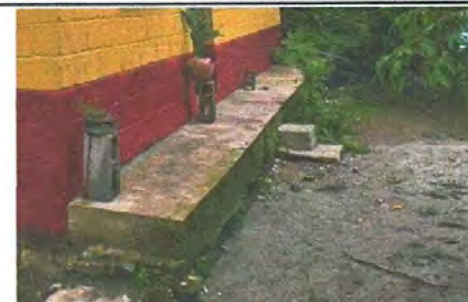
Foto 6: Demolición de Banqueta y Reparación de Banqueta. Para EORM. CASERIO QUEBRADA LARGA, ALDEA GUARANJA.

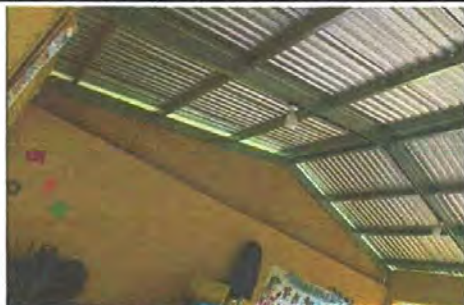
Foto 9: Cambio de Cumbre de Madera a Tabique de Blocks de 20'20'40 y Mejoras al Sistema Eléctrico y Suministro e Instalación de Cielo Razo de PVC. Para EORM. CASERIO QUEBRADA LARGA, ALDEA GUARANJA.

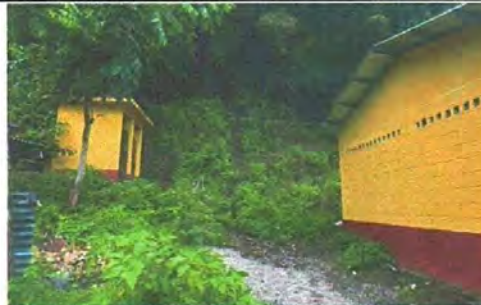
Foto 10: Mantenimiento a Puertas de Módulo de Servicios Sanitarios y Fundición de Rampa para Acceso a los Sanitarios; Suministro y Aplicación de Pintura. Para EORM. CASERIO QUEBRADA LARGA, ALDEA GUARANJA.

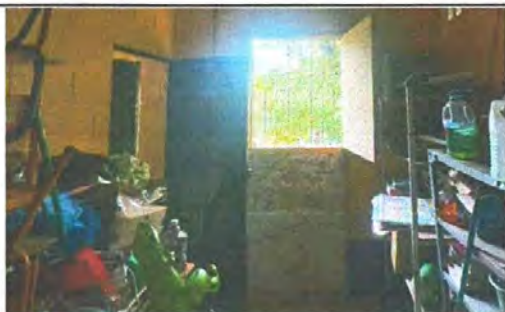
Foto 11: Mantenimiento a Puertas y Balcones Metálicos. Suministro e Instalación de Ventanas de PVC. Para EORM. CASERIO QUEBRADA LARGA, ALDEA GUARANJA.

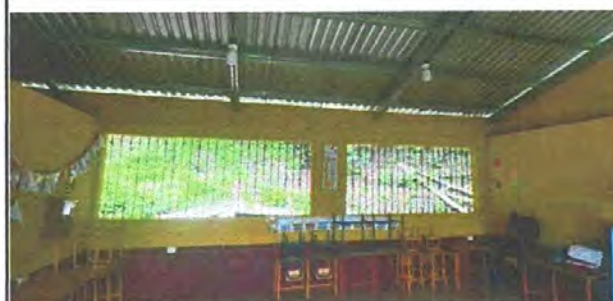
Foto 12: Mantenimiento a Balcones Metálicos, Suministro e Instalación de Ventanas PVC. Suministro e Instalación de Cielo Razo PVC. Suministro e Instalación de Lámparas LED Y Ventiladores de 3 Aspas y Cerramiento con Tabique de Block en 3 Cumbresas. Para EORM. CASERIO QUEBRADA LARGA, ALDEA GUARANJA.
