SITUACIÓN DEFICIENCIAS DETERMINADAS

| NOMBRE DEL ESTABLECIMIENTO: | EORM JM PROFESOR "ANIBAR VILLANUEVA CAMBARA" | DIRECCIÓN DEL ESTABLECIMIENTO: | ALDEA SANTIAGO |
| CÓDIGO DEL ESTABLECIMIENTO: | 19-04-0154-43 | FECHA: | 20/08/2025 |

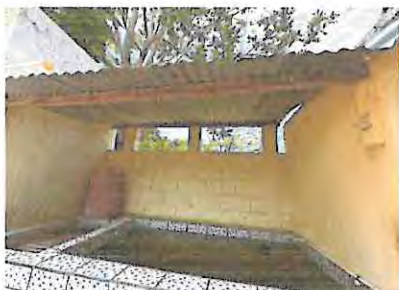
Foto 1: Estructura de madera y lamina sobre pila a sustituir

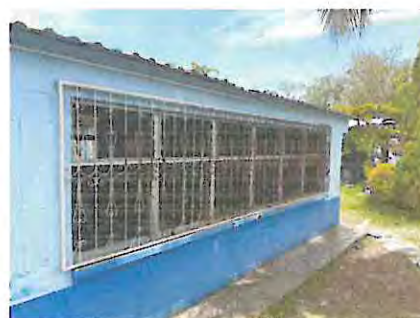
Foto 2: Balcones en mal estado a reparar 5.14 x 1.35 mts

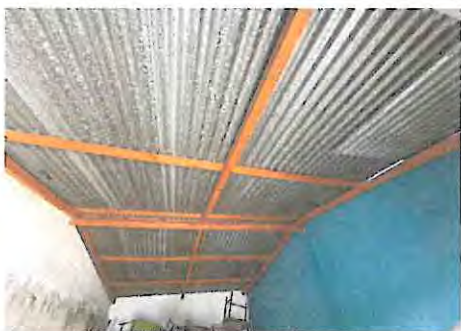
Foto 3: Estructura de madera y lamina del ambiente para bodega

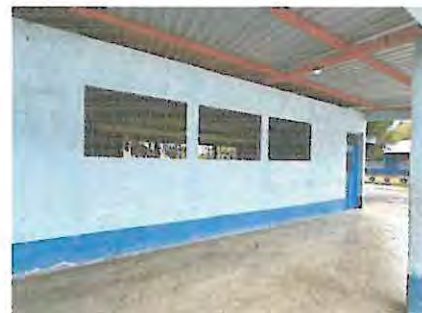
Foto 4: Balcones en mal estado a reparar 1X1.40 mts

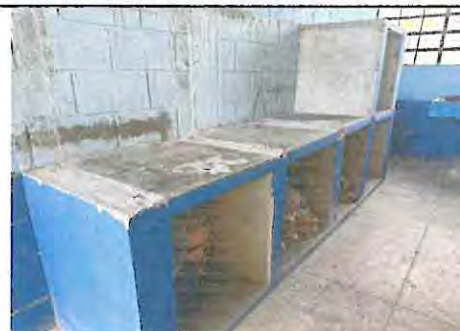
Foto 6: Espacio y estantes de cocina a reparar e instalar azulejo

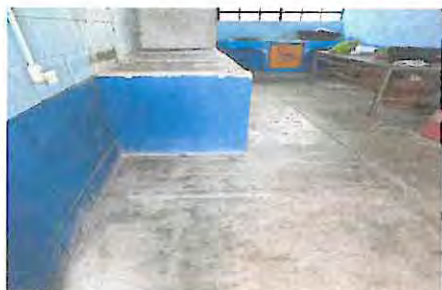
Foto 7: area de cocina a reparar piso

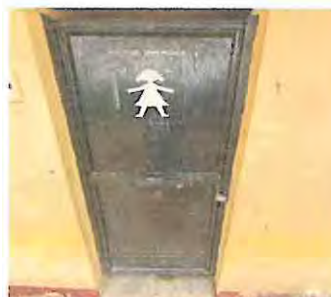
Foto 8: Puertas de baños a dar mantenimiento

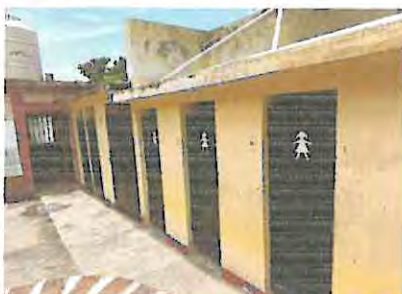
Foto 9: Pintura de baños

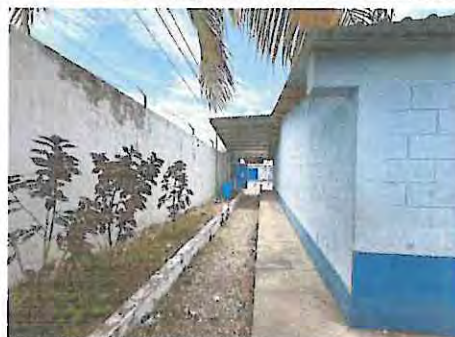
Foto 10: Area de espera y entrega de niños

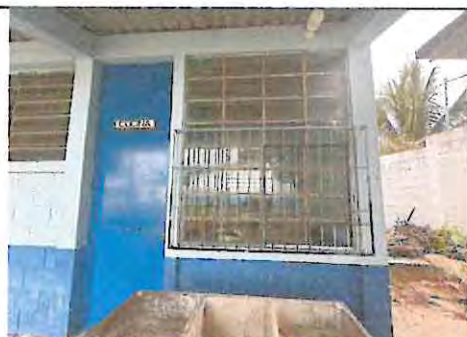
Foto 11: Sustitución e inslatación de balcones de metal 1.77 x 2.07 mts

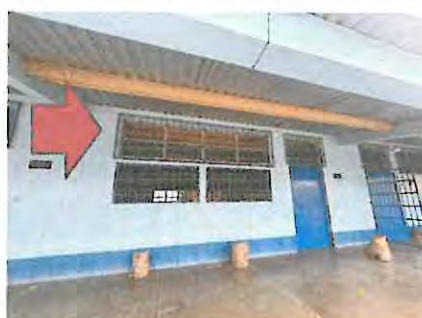
Foto 12: Balcones en mal estado a reparar 96 x 3.5 mts

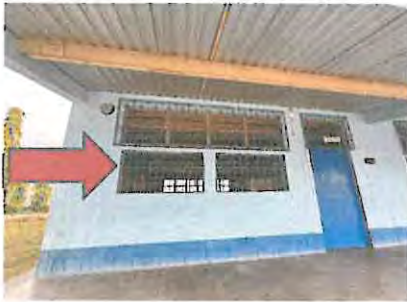
Foto 13: Balcones en mal estado a reparar 78 x 148 mts

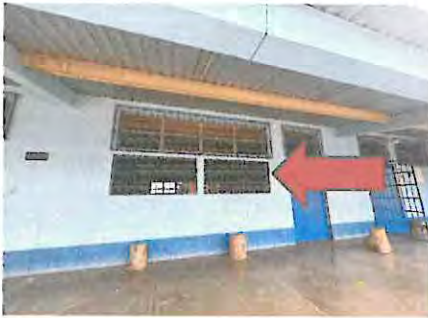
Foto 15: Balcones en mal estado a reparar 77 x 1.57 mts

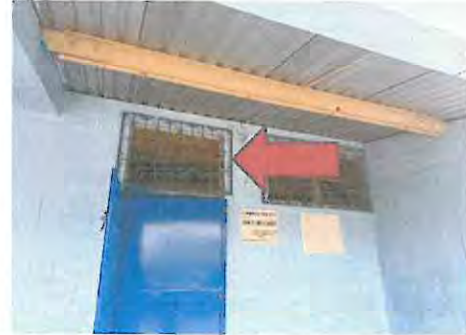
Foto 16: Balcones en mal estado a reparar 86 x 1.27 mts

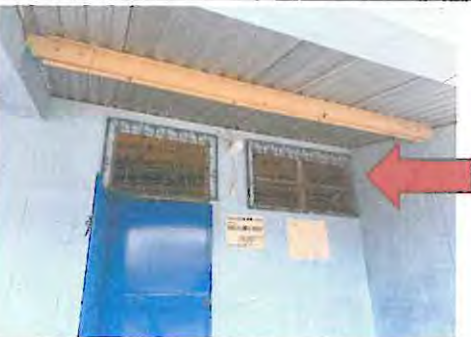
Foto 17: Balcones en mal estado a reparar 95 x 1.70 mts
