SITUACIÓN DEFICIENCIAS DETERMINADAS

PREVIO ☒

| NOMBRE DEL ESTABLECIMIENTO: | ESCUELA OFICIAL RURAL MIXTA | DIRECCIÓN DEL ESTABLECIMIENTO: | ALDEA JUAN PONCE, GUALÁN, ZACAPA |
| CÓDIGO DEL ESTABLECIMIENTO: | 19 - 04 - 0158 - 43 | FECHA: | 04 DE NOVIEMBRE DE 2025 |

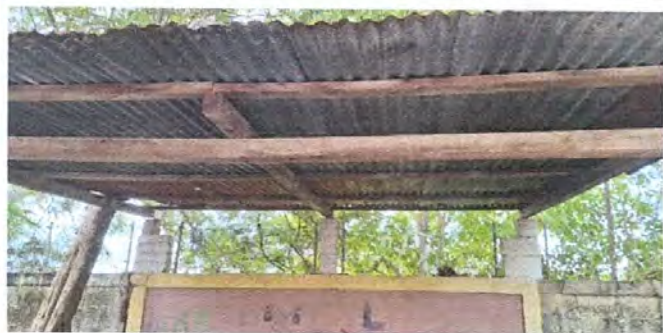
Foto1: SUSTITUCIÓN DE LÁMINA TROQUELADA POR LÁMINA ALUZINC

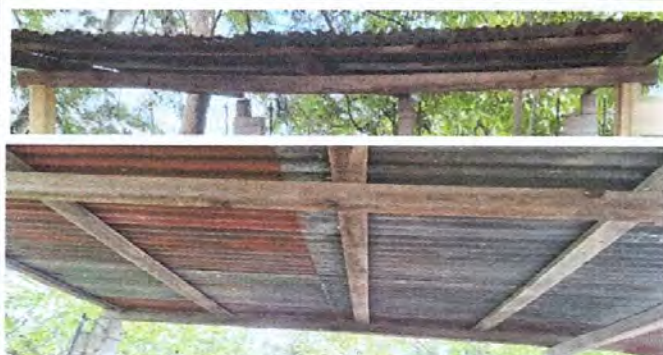
Foto 2: SUSTITUCIÓN DE SOPORTE DE MADERA POR METAL

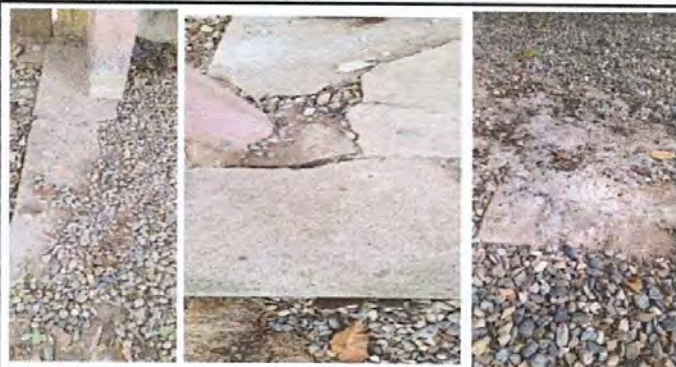
Foto 3: SUSTITUCIÓN DE TORTA DE CEMENTO

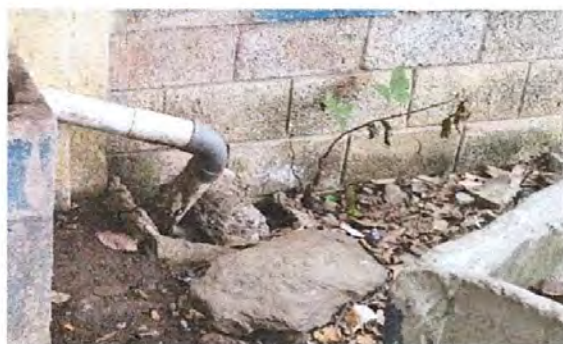
Foto 4: SUSTITUCIÓN TUBERÍA PVC LINEA PRINCIPAL DE AGUAS NEGRAS

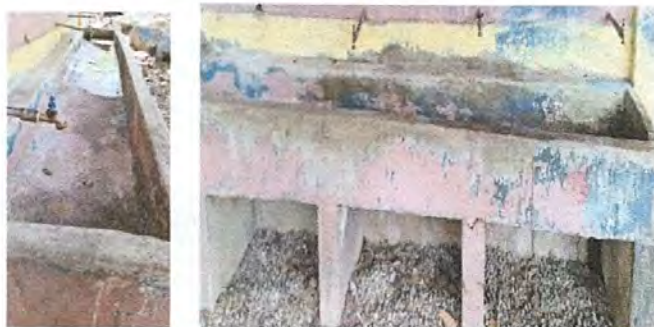
Foto 5: SUSTITUCIÓN DE PILA DE CEMENTO POR ESTRUCTURA DE CONCRETO DE DOS LAVADEROS CON MEDIDAS DE 1.25M X 0.90 M X 2.50 M

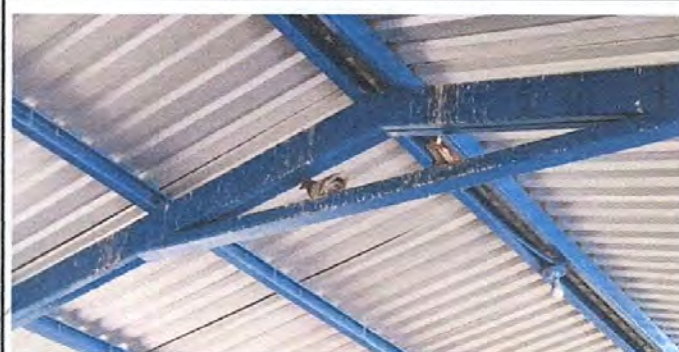
Foto 6: MANTENIMIENTO A ESTRUCTURA DE SOPORTE DE METAL (LIJADO, CAMBIO DE TUBO, CEPILLADO, SUJECIONES, APLICACIÓN DE PINTURA) EN EL TECHO

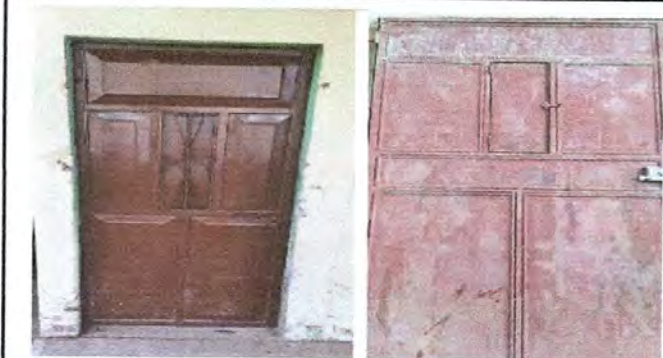
**Foto1: MANTENIMIENTO A ESTRUCTURA (LIJADO, CAMBIO DE TUBO, CEPILLADO, SUJECIONES, APLICACIÓN DE PINTURA) EN PUERTAS DE COCINA**

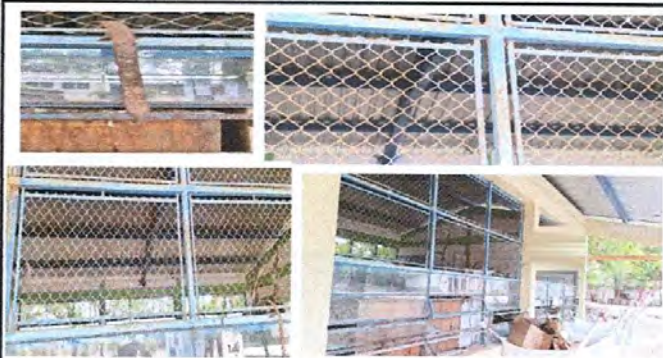
**Foto 2: MANTENIMIENTO A ESTRUCTURA DE METAL DE VENTANAS**

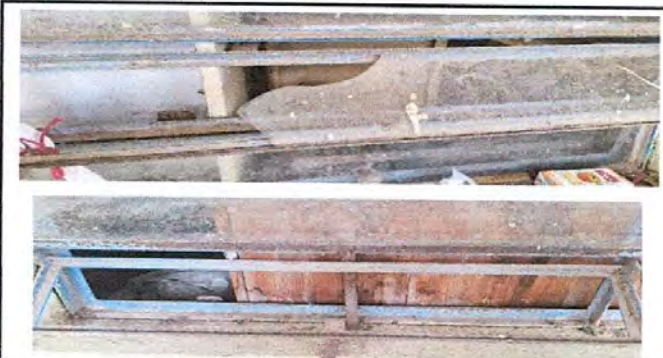
**Foto 3: SUSTITUCIÓN E INSTALACIÓN DE VIDRIOS EN VENTANAS, MEDIDAS DE 0.20m x 0.80 m**

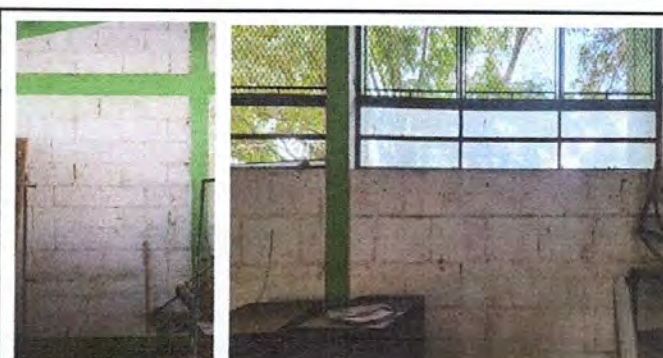
**Foto 4: PINTURA EN MUROS EXTERIORES E INTERIORES**

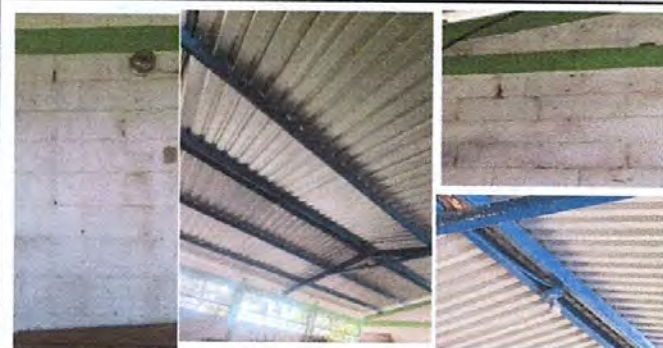
**Foto 5: SUSTITUCIÓN DE DUCTO ELECTRICO + ACCESORIOS**

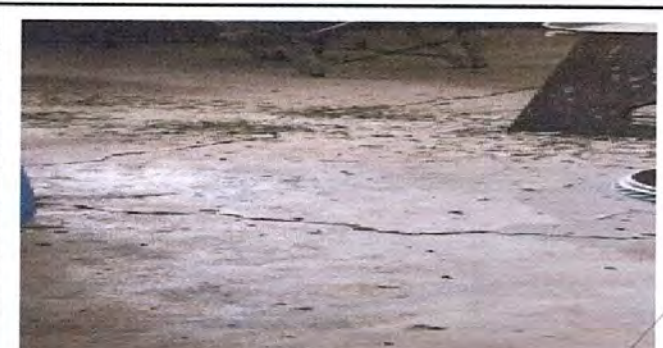
**Foto 6: REPARACIÓN DE PISO DE CEMENTO LÍQUIDO**

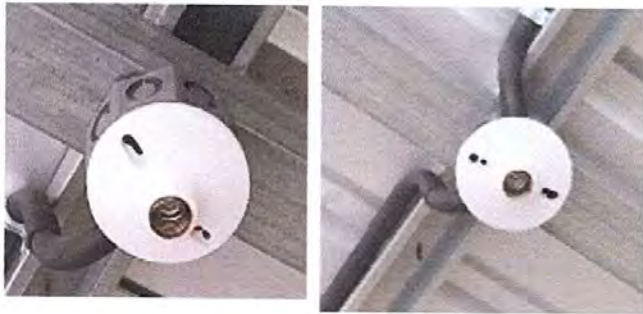
Foto1: SUSTITUCIÓN DE FOCOS AHORRADORES

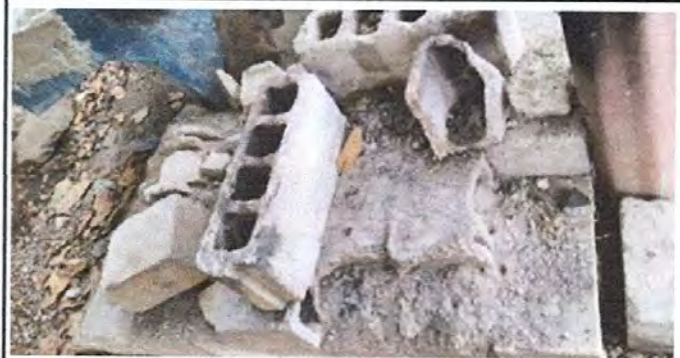
Foto 2: SUSTITUCIÓN DE ESTUFA RURAL

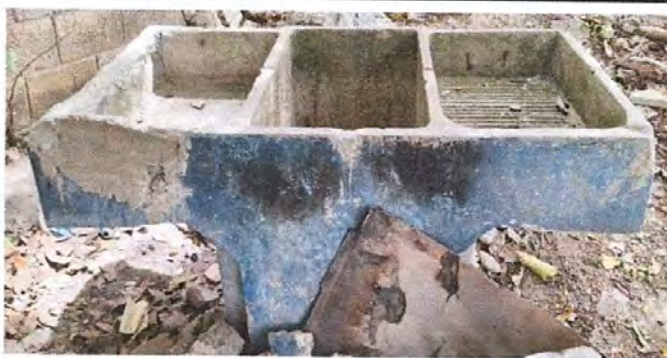
Foto 3: SUSTITUCIÓN DE PILA DE CEMENTO POR ESTRUCTURA DE CONCRETO DE DOS LAVADEROS CON MEDIDAS DE 1.25M X 0.90 M X 2.50 M

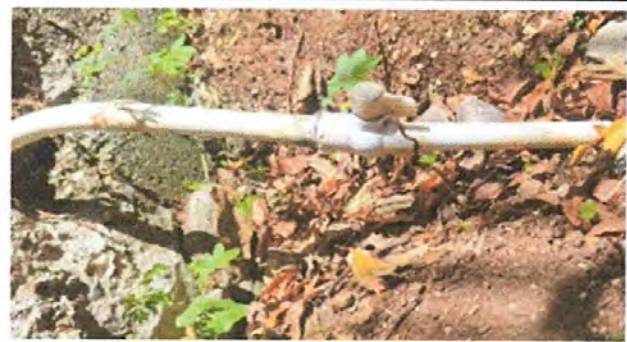
Foto 4: SUSTICIÓN E INSTALACIÓN DE TUBERÍA LINEAL PRINCIPAL EN RED DE AGUA POTABLE

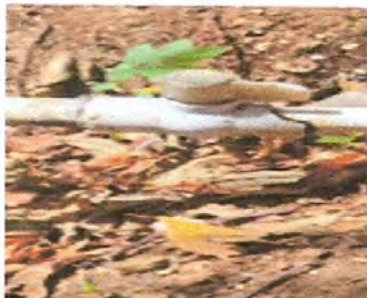
Foto 5: SUSTITUCIÓN DE LLAVE DE GLOBO

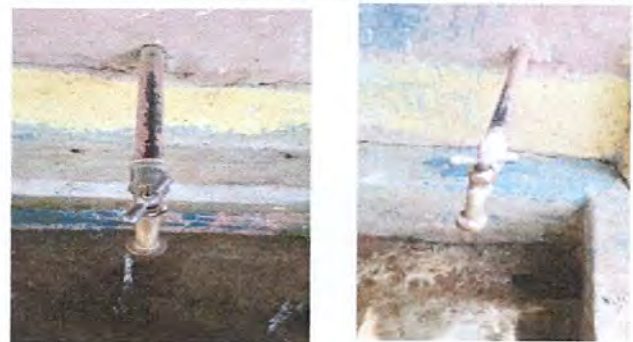
Foto 6: SUSTITUCIÓN DE LLAVE DE CHORRO

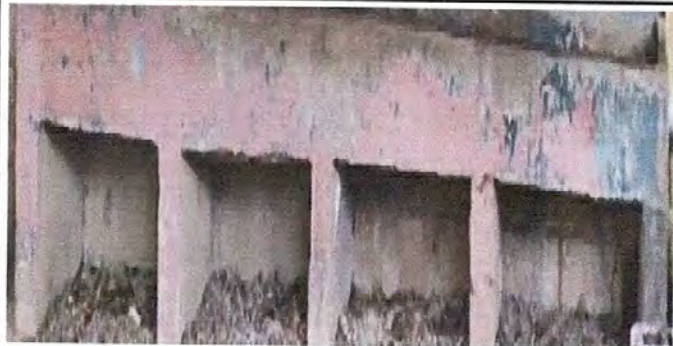
Foto1: INSTALACIÓN DE MESA TRABAJO Y GABINETE TERRESTRE

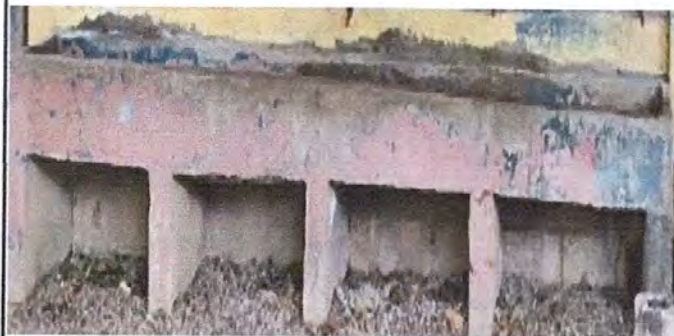
Foto 2: INSTALACIÓN DE PORCELANATO EN MESA DE TRABAJO

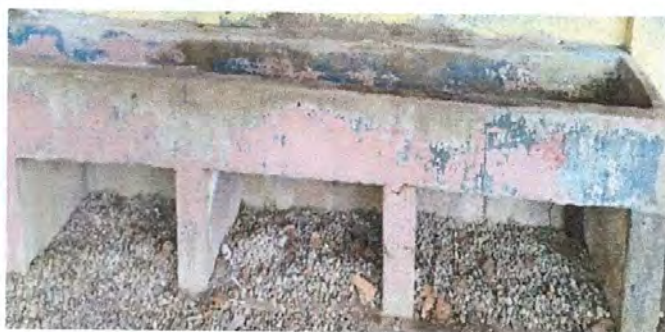
Foto 3: INSTALACIÓN DE PUERTAS DE MADERA Y ACCESORIOS EN GABINETE TERRESTRE

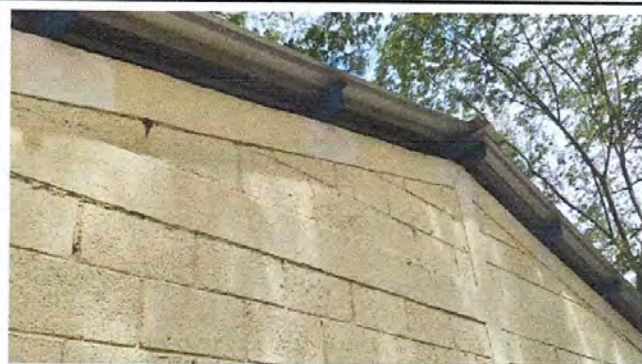
Foto 4: SELLADO DE GRIETAS CON CEMENTO CICLOPIO Y TAQUIQUES DE 7X19X39 ENTRE VIGA DE CORONA Y TECHO

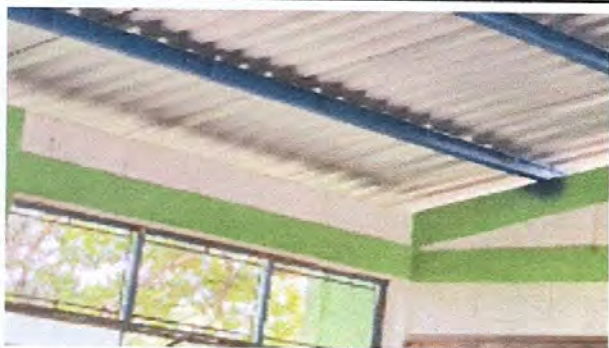
Foto 5: SELLADO DE GRIETAS CON CEMENTO CICLOPIO Y TAQUIQUES DE 7X19X39 ENTRE VIGA DE CORONA Y TECHO

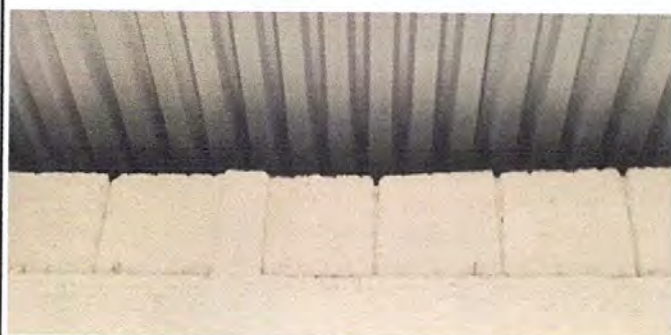
Foto 6: SELLADO DE GRIETAS CON CEMENTO CICLOPIO Y TAQUIQUES DE 7X19X39 ENTRE VIGA DE CORONA Y TECHO
