SITUACIÓN DEFICIENCIAS DETERMINADAS

| DEPARTAMENTO: | ZACAPA | MUNICIPIO: | GUALÁN |
| NOMBRE DEL ESTABLECIMIENTO: | ESCUELA OFICIAL URBANA MIXTA | DIRECCIÓN DEL ESTABLECIMIENTO: | COLONIA MOFANG |
| CÓDIGO DEL ESTABLECIMIENTO: | 19-04-0593-43 | FECHA: | 29/09/2025 |

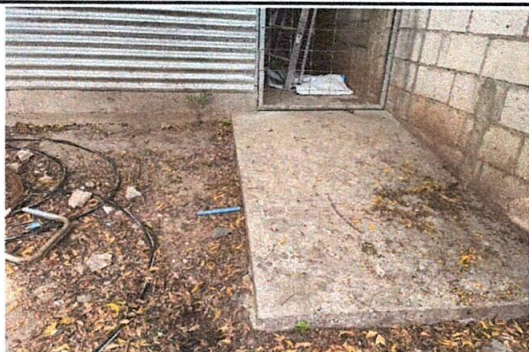
Foto 1: Sustitución de rampa por losa de patio de concreto, para colocar pila

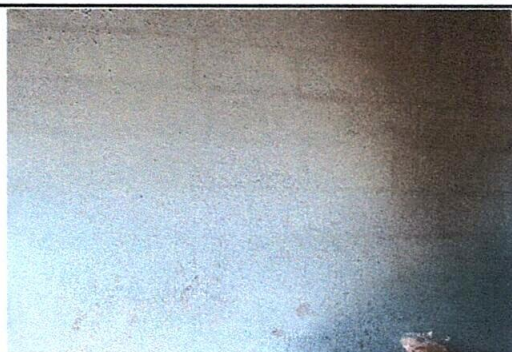
Foto 2: apertura e instalación de ventana para ventilación y salida de humo, ya que se encierra el calor y el humo en la cocina.

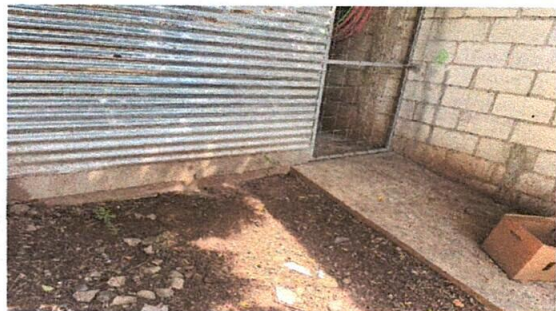
Foto 3: instalación de pila de cemento de dos lavaderos.

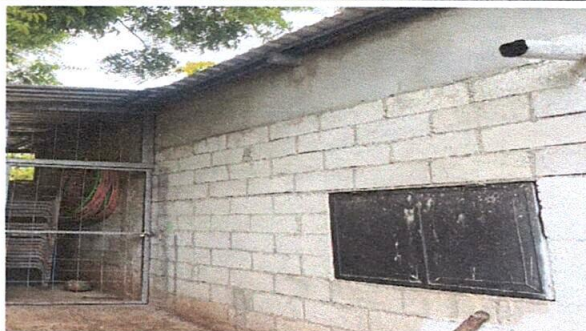
Foto 4: suministro instalación de lámina y estructura metálica para pila, se va a empotrar al muro de la cocina.

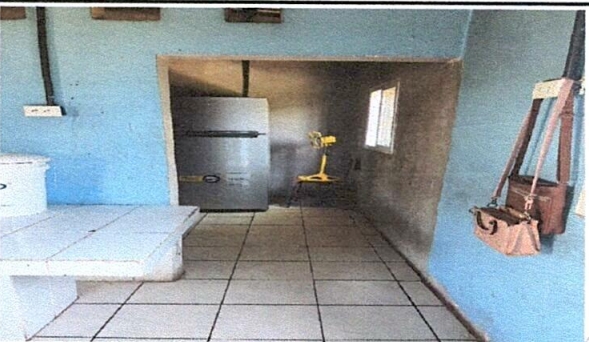
Foto 5: instalación de puerta metálica, par resguardar los alimentos.

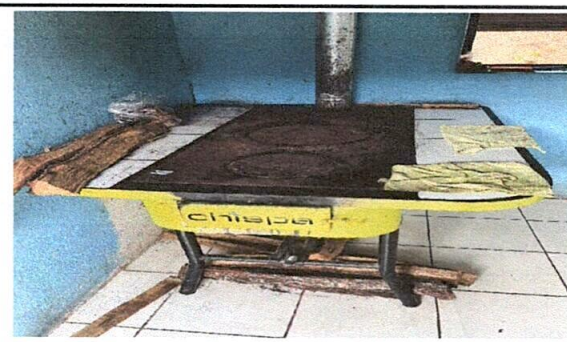
Foto 6: Sustitución de estufa rural (completa) incluye chimenea y 2 planchas de metal de 2 hornillas, dimensiones de 1.5x0.7x1m

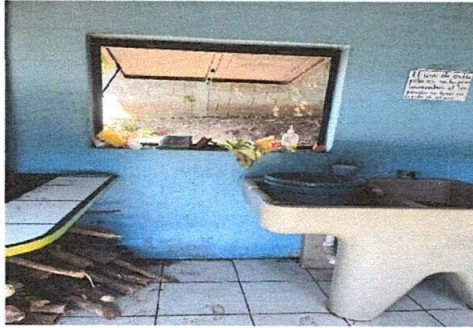
foto 7: apertura de vano para puerta e instalación de puerta metálica, para tener acceso a la pila.

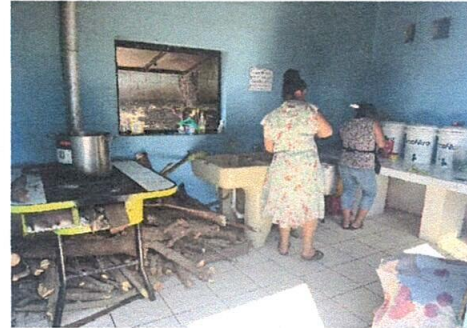
foto 8: fabricación de mesón, para pelar y picar verduras.

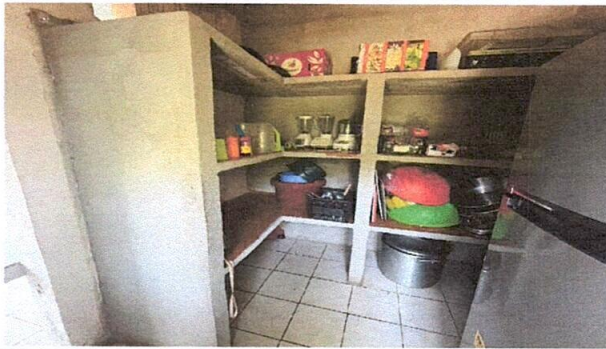
foto 9: instalación de azulejo en muebles de cocina

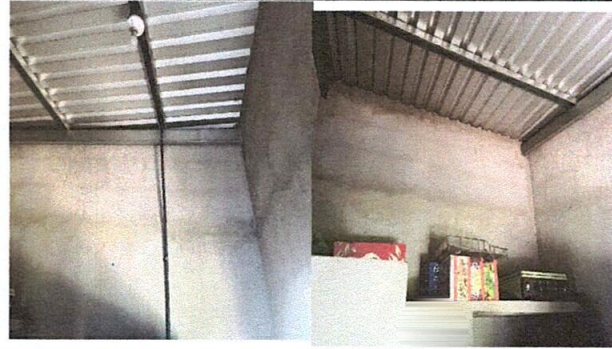
foto 10: mantenimiento de paredes, aplicación de cerniao y pintura.

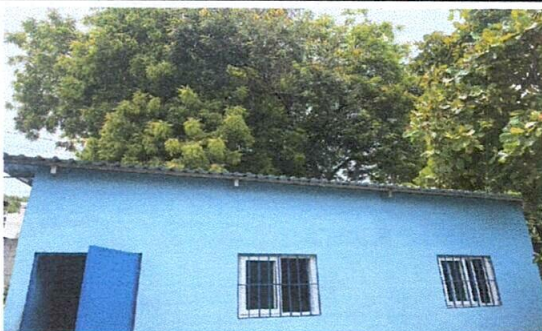
foto 11: instalación de canal de metal y bajante de agua pluvial de tubo de 4"

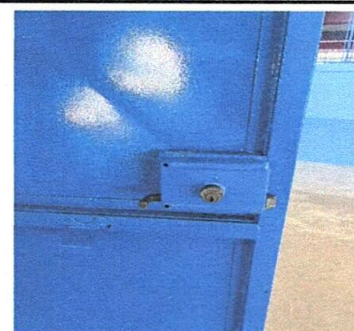
foto 12: sustitución de chapa

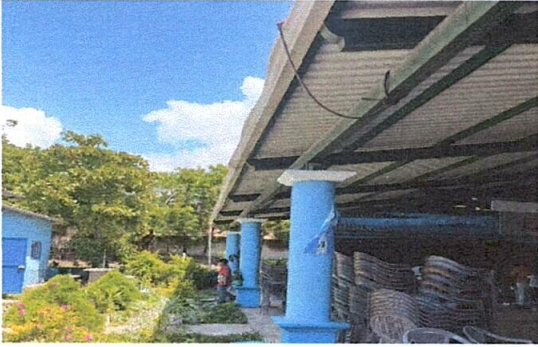
foto 13: sustitución de canal pvc por canal de metal mas pescantes y sustitución de bajada de agua pluvial.

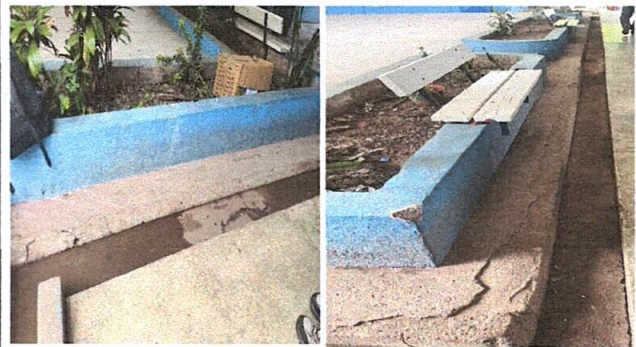
foto 14: sustitución de línea principal de drenaje

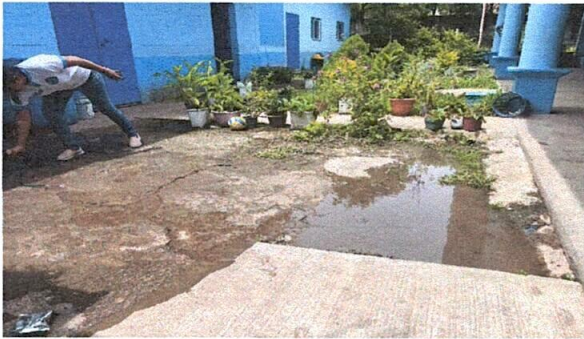
foto 15: fabricación de cajas recolectoras de agua pluvial y sustitución de losa.

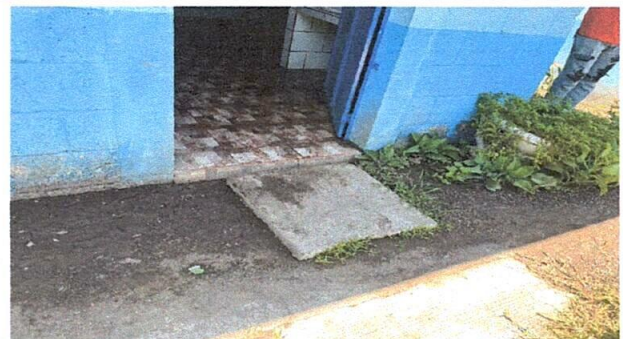
foto 16: fundición de banqueta, para evitar que el agua se empose y se haga lodo.

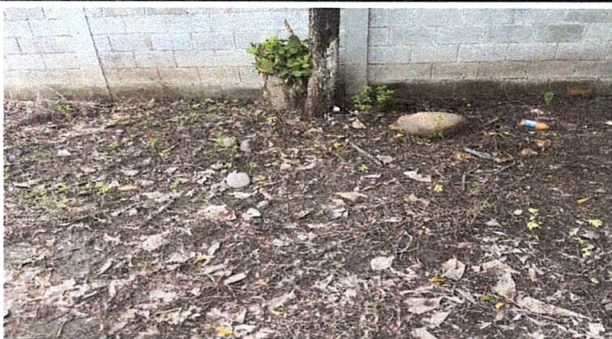
foto 17: fabricación de caja recolectora de agua pluvial de 1 x 1 x 1, ya que el agua no tiene salida y se emposa en el campo. Se conectará a los tubos de salida de agua que están tapados.

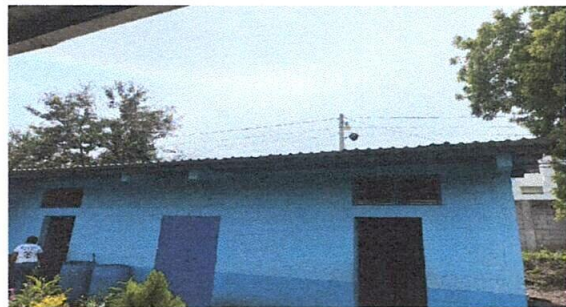
foto 18: instalación de canal de metal mas pescantes e instalación de bajada de agua pluvial de tubo PVC 4"

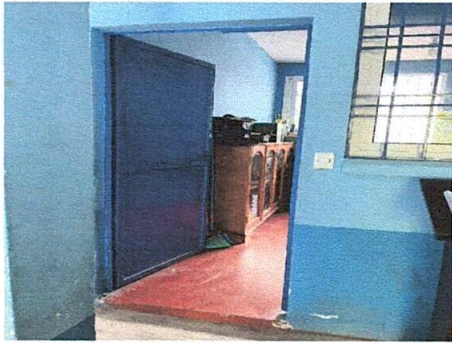
foto 19: suministro instalación de puerta de vidrio en dirección

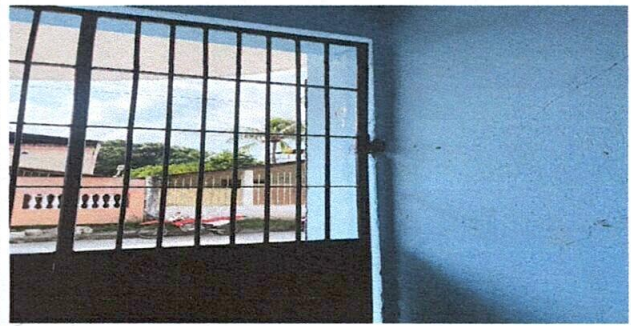
foto 20: reparación de portón, hay que levantarlo porque se bajó y cuesta cerrarlo.

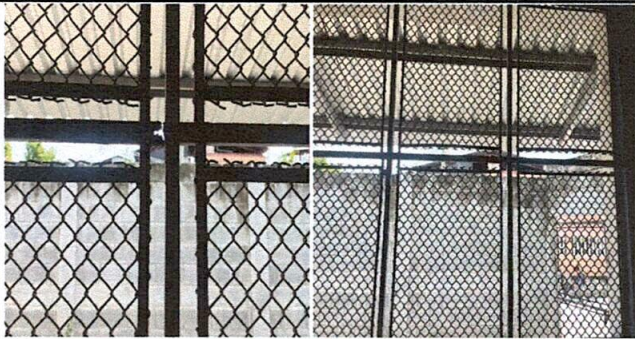
foto 21: mantenimiento a balcones, reparación, lijado y pintura.
