SITUACIÓN DEFICIENCIAS DETERMINADAS

| NOMBRE DEL ESTABLECIMIENTO: | INEB de Telesecundaria | DIRECCIÓN DEL ESTABLECIMIENTO: | Aldea La Vainilla |
| CÓDIGO DEL ESTABLECIMIENTO: | 19-04-0823-45 | FECHA: | 4/06/2025 |

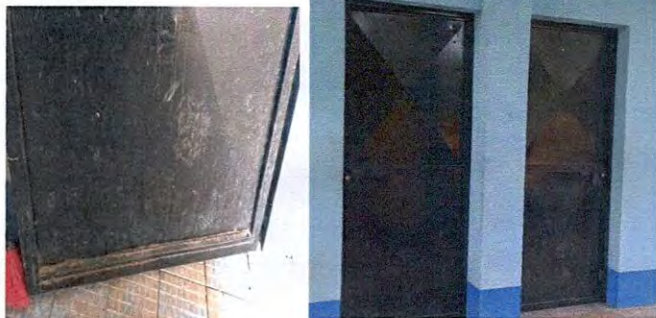
Foto 1: Las puertas presentan signos de deterioro y algunas cierran con dificultad, por lo que se va sustituir chapa y algunos materiales como tuvos dañados por la corrosión.

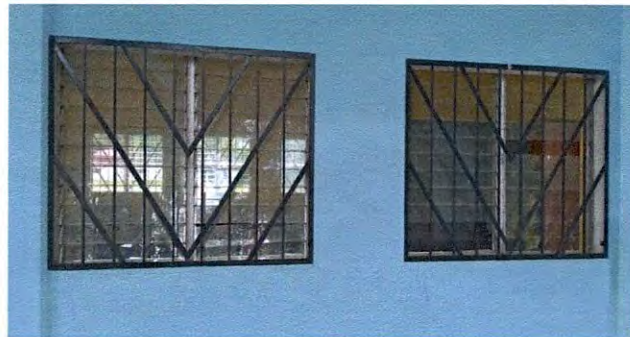
Foto 2: Las ventanas tienen vidrios rotos y se desea reemplazarlos por ventanas PVC para un ambiente más agradable.

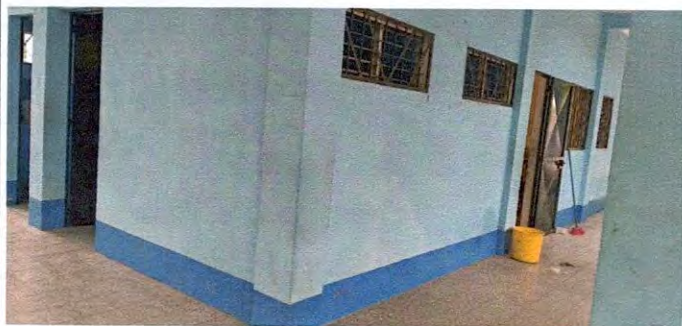
Foto 3: Las paredes necesitan una pintada para quitar la suciedad y protegerla, además de darle una vista más agradable.

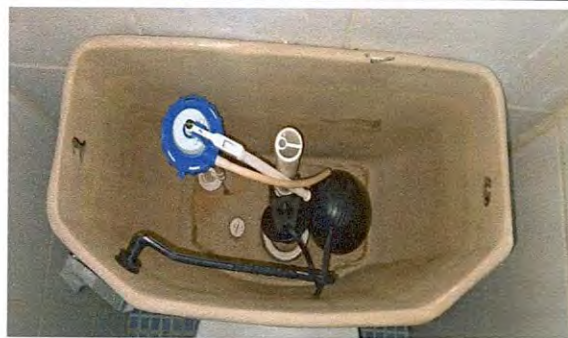
Foto 4: El baño necesita cambio de los accesorios para evitar fugas de agua.

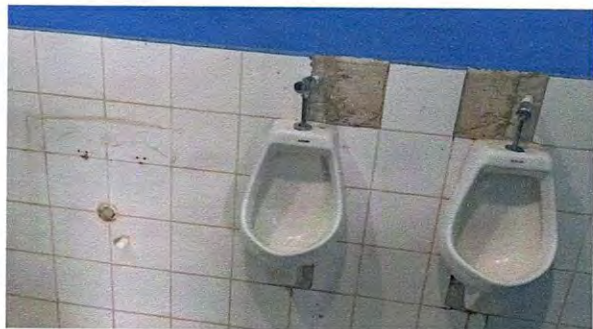
Foto 5: Los mingitorios están en mal estado, es necesario reemplazarlos por nuevos.

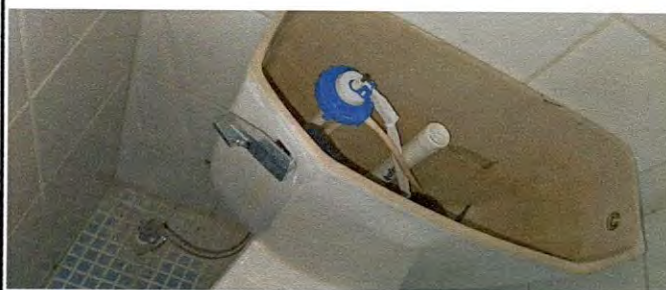
Foto 6: Las contrallaves de los sanitarios están en mal estado y es necesario el reemplazo para que puedan funcionar correctamente los sanitarios.

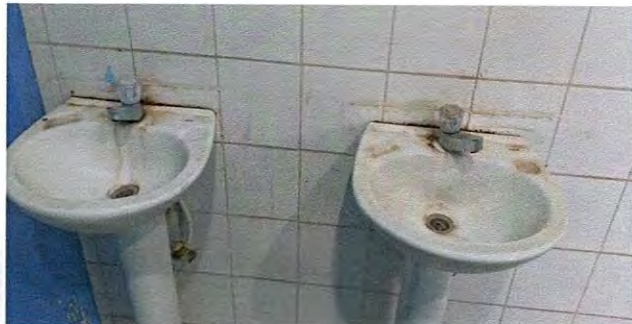
Foto7: Las llaves de los lavamanos están en mal estado por lo que se desea reemplazar las llaves y así optimizar el uso del agua.

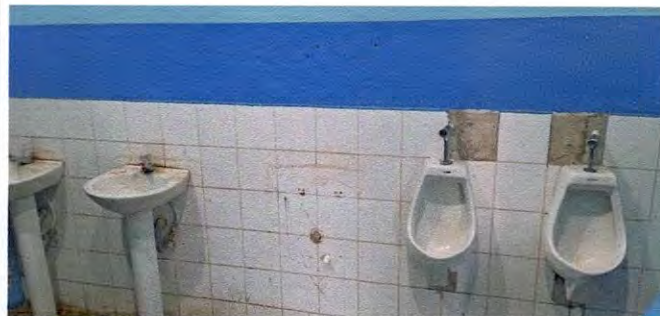
Foto 8: Los azulejos colocados en los baños están dañados y se desea cambiarlos por nuevos.

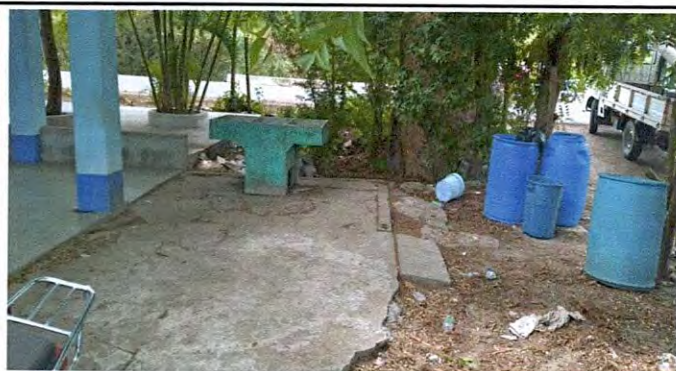
Foto 9: El patio necesita una reparación en la losa que se encuentra en la entrada secundaria del instituto.

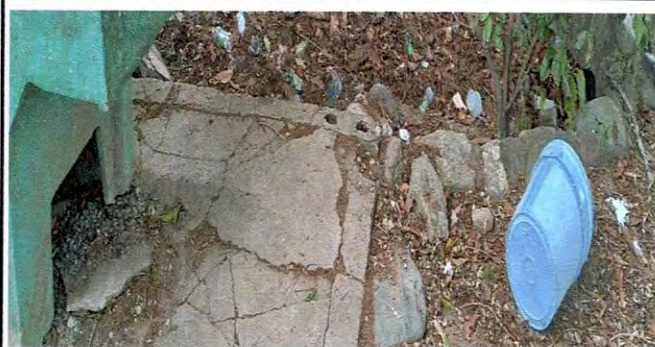
Foto 10: Aquí se observa los daños que posee la losa de patio que se desea reemplazar

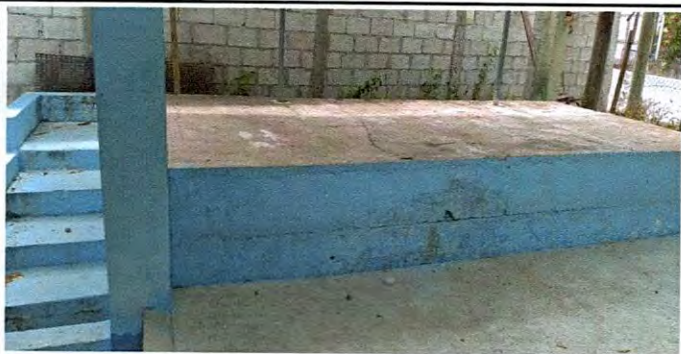
Foto 11: El escenario se encuentra en malas condiciones por lo que se necesita una repación y decoración para una mejor vista y durabilidad.

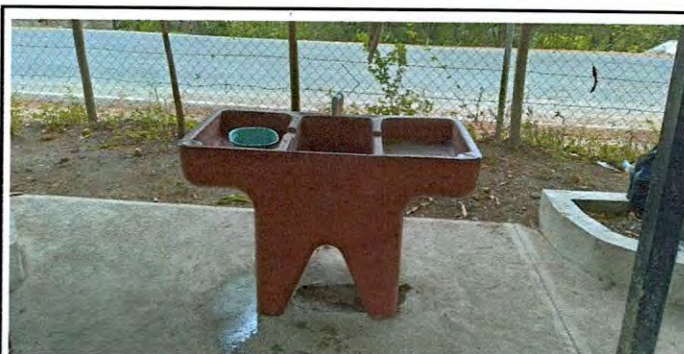
Foto 12: Actualmente se cuenta con una pila muy pequeña y se necesita almacenar suficiente agua por lo que se desea construir una de concreto de mayor tamaño.

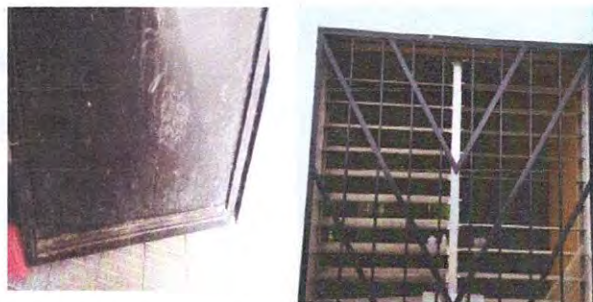
Foto 1: Las puertas presentan signos de deterioro y algunas cierran con dificultad, las ventanas están parcialmente quebradas.

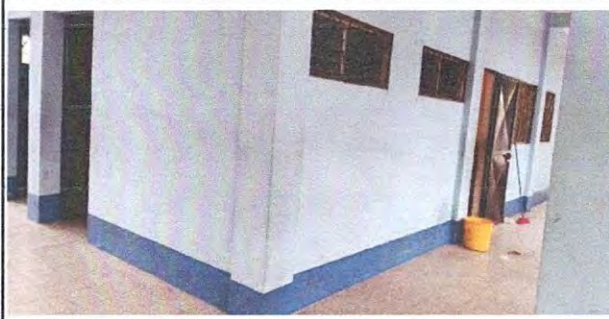
Foto 2: Las paredes necesitan una pintada para quitar la suciedad y protegerla, además de darle una vista más agradable.

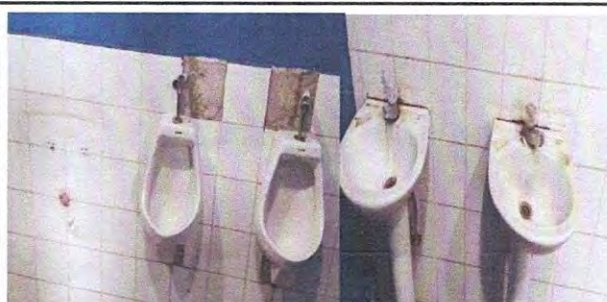
Foto 3: Los mingitorios y los lavamanos necesitan reparación por deterioro y el azulejo también está dañado.

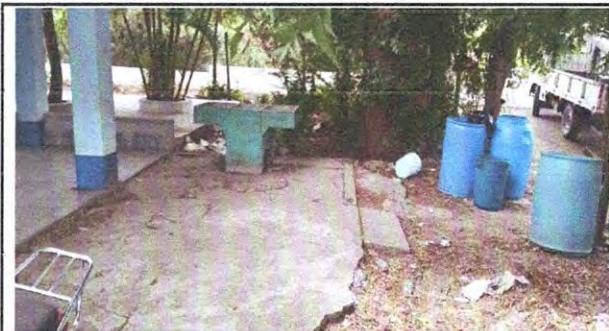
Foto 4: El patio necesita una reparación en la losa que se encuentra en la entrada secundaria del instituto.

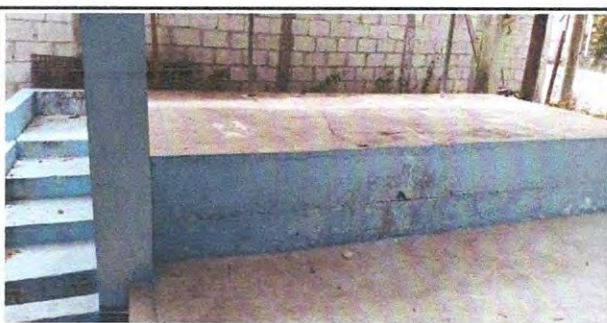
Foto 5: El escenario se encuentra en malas condiciones por lo que se necesita una repación y decoración para una mejor vista y durabilidad.

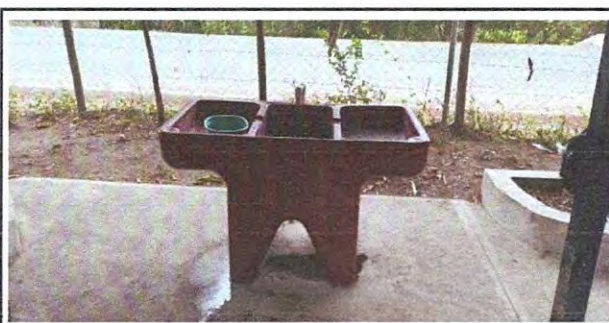
Foto 6: Actualmente se cuenta con una pila muy pequeña y se necesita almacenar suficiente agua por lo que se desea construir una de concreto de mayor tamaño.
