SITUACIÓN DEFICIENCIAS DETERMINADAS      PREVIO ☒      DURANTE ☐      POSTERIOR ☐

| NOMBRE DEL ESTABLECIMIENTO: | EODP ANEXA A EORM | DIRECCIÓN DEL ESTABLECIMIENTO: | Aldea Chaguiton |
| CÓDIGO DEL ESTABLECIMIENTO: | 19-04-1095-42 | FECHA: | 17/09/2025 |

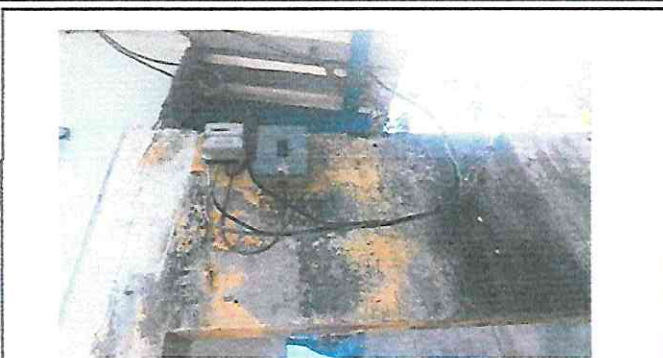
Foto 20: Suministro e instalación de Flipones

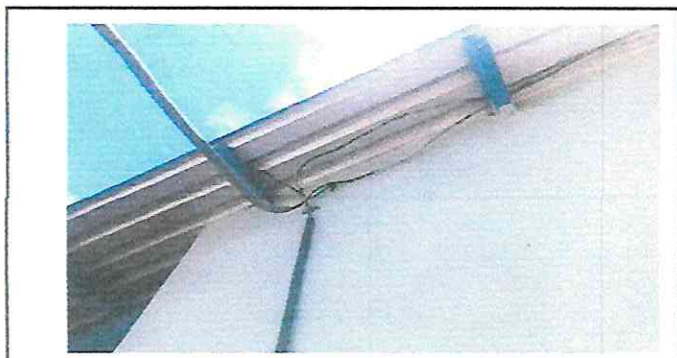
Foto 21: Suministro e intalación de ducto y cableado electrico

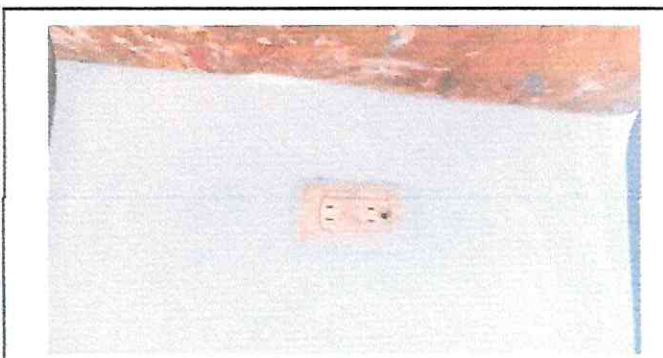
Foto 22: Suministro e instalación de tomacorrientes dobles

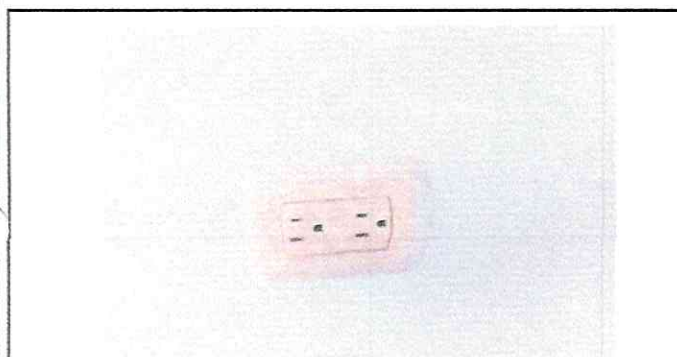
Foto 23: Suministro e instalación de tomacorrientes dobles

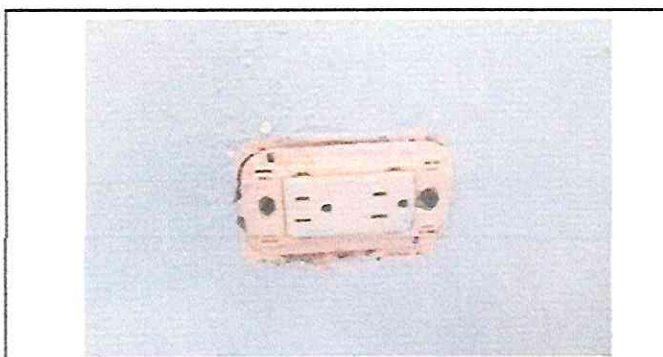
Foto 24: Suministro e instalación de tomacorrientes dobles

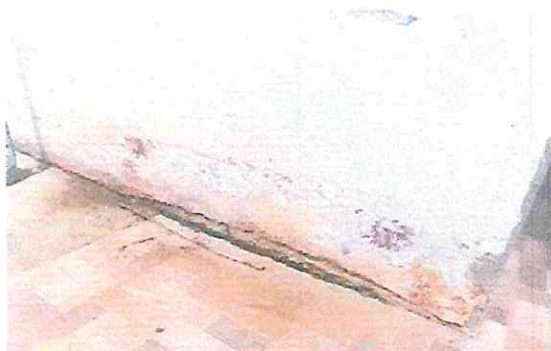
Foto 13: Repello, cernido y pintura en paredes en modulo de aulas

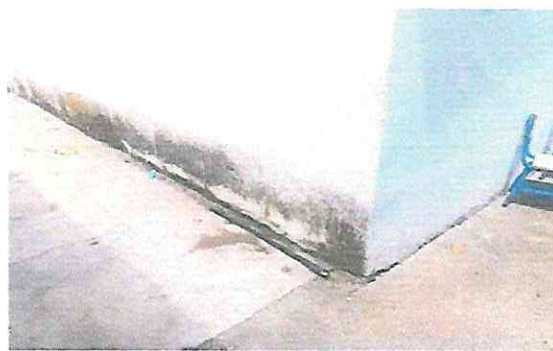
Foto 14: Repello, cernido y pintura en paredes en modulo de aulas

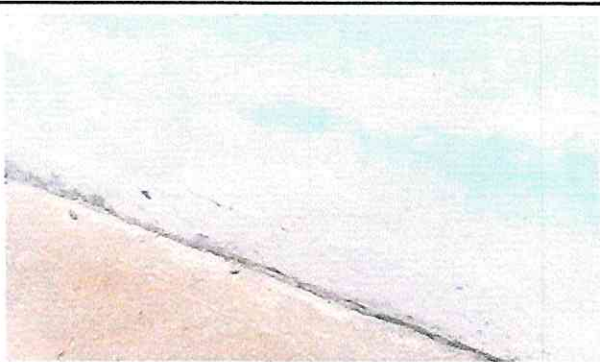
Foto 15: Repello, cernido y pintura en paredes en modulo de aulas

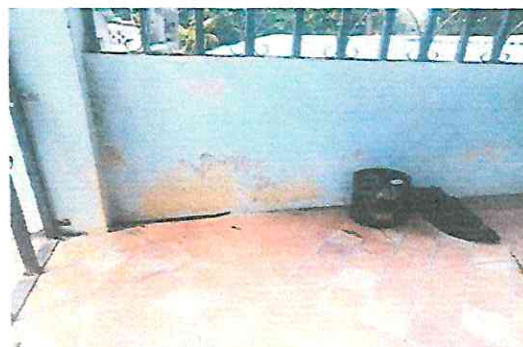
Foto 16: Repello, cernido y pintura en paredes en modulo de aulas

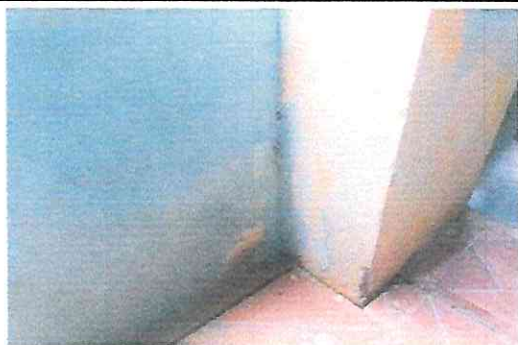
Foto 17: Repello, cernido y pintura en paredes en modulo de aulas

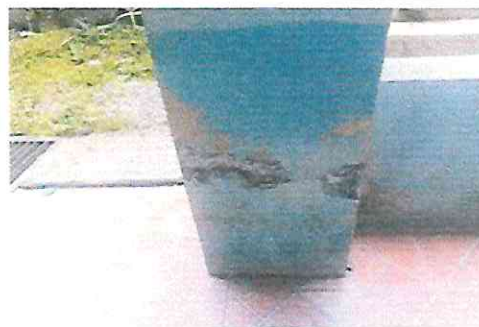
Foto 18: Repello, cernido y pintura en paredes en modulo de aulas

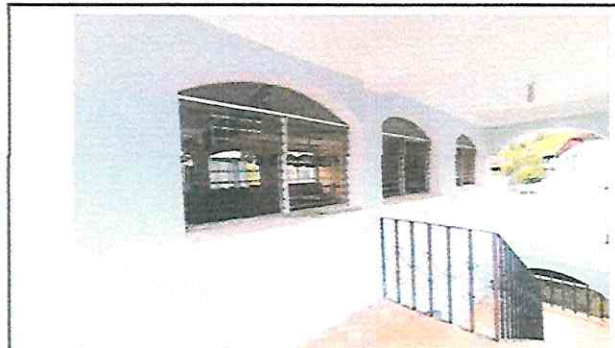
Foto 7: Sustitución de ventanas de vidrio (Persianas) por ventanas de PVC corredizas sin mosquitero, con vidrio de 5mm de grosor

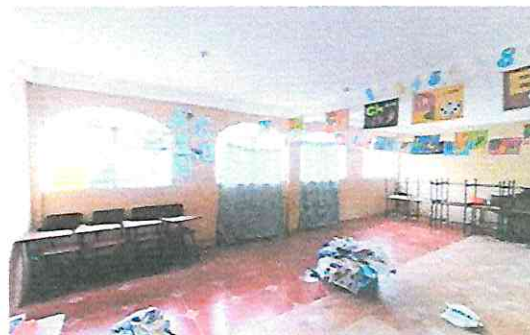
Foto 8: Sustitución de ventanas de vidrio (Persianas) por ventanas de PVC corredizas sin mosquitero, con vidrio de 5mm de grosor

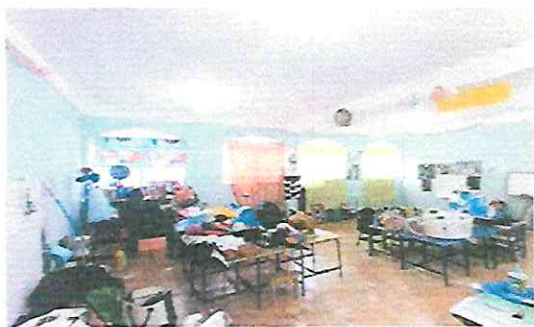
Foto 9: Sustitución de ventanas de vidrio (Persianas) por ventanas de PVC corredizas sin mosquitero, con vidrio de 5mm de grosor

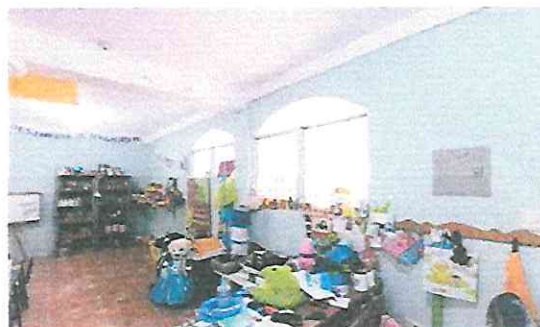
Foto 10: Sustitución de ventanas de vidrio (Persianas) por ventanas de PVC corredizas sin mosquitero, con vidrio de 5mm de grosor

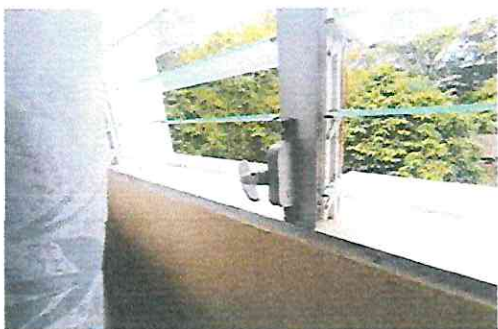
Foto 11: Sustitución de ventanas de vidrio (Persianas) por ventanas de PVC corredizas sin mosquitero, con vidrio de 5mm de grosor

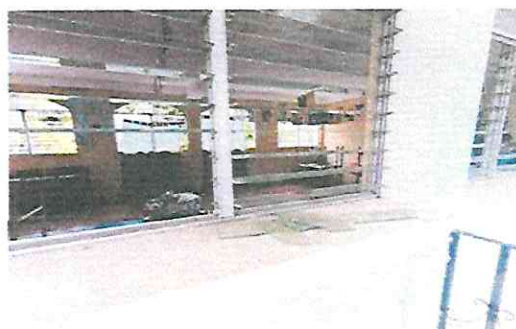
Foto 12: Sustitución de ventanas de vidrio (Persianas) por ventanas de PVC corredizas sin mosquitero, con vidrio de 5mm de grosor

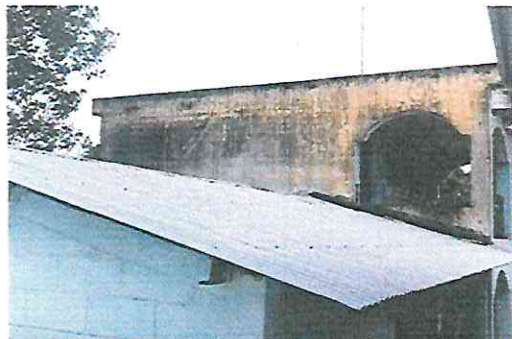
Foto 1: Pintura en muros interiores y exteriores (Incluye cepillado, lijado, limpieza y aplicación de pintura)

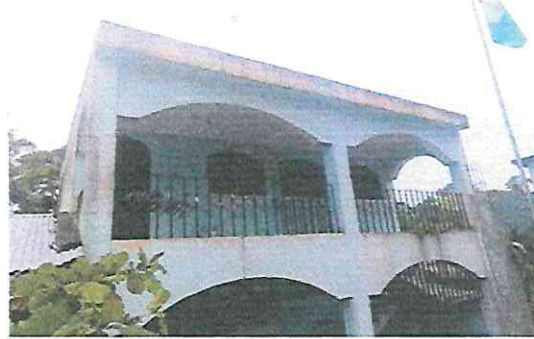
Foto 2: Pintura en muros interiores y exteriores (Incluye cepillado, lijado, limpieza y aplicación de pintura)

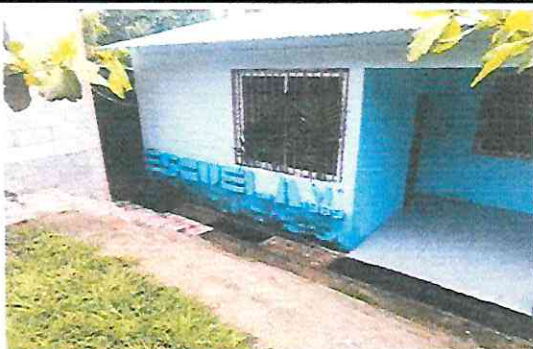
Foto 3: Pintura en muros interiores y exteriores (Incluye cepillado, lijado, limpieza y aplicación de pintura)

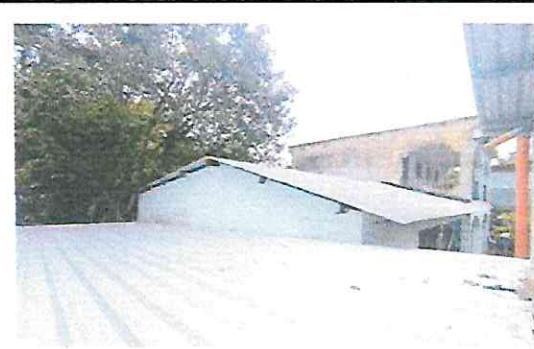
Foto 4: Pintura en muros interiores y exteriores (Incluye cepillado, lijado, limpieza y aplicación de pintura)

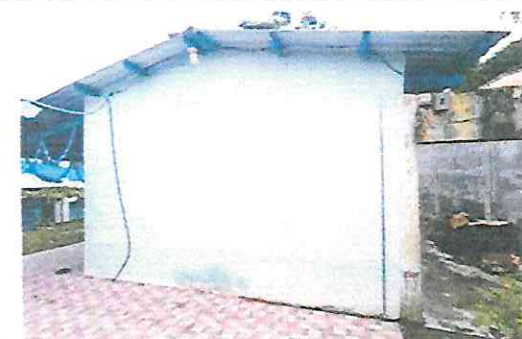
Foto 5: Pintura en muros interiores y exteriores (Incluye cepillado, lijado, limpieza y aplicación de pintura)

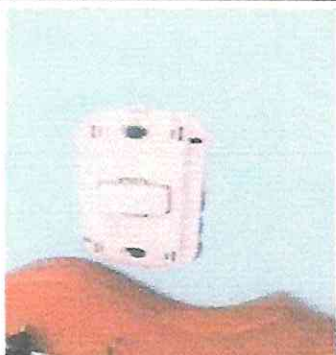
Foto 25: Suministro e instalación de switch

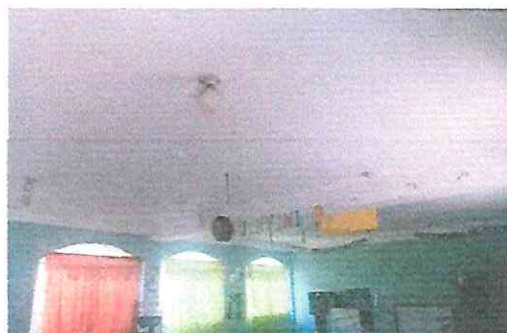
Foto 26: Suministro e instalación de bombillas led

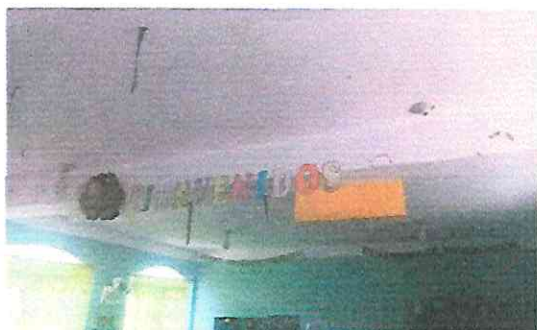
Foto 27: Suministro e instalación de bombillas led

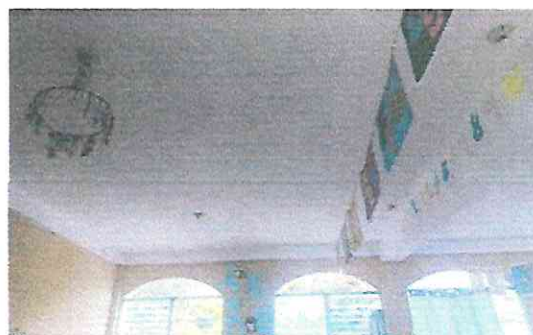
Foto 28: Suministro e instalación de bombillas led

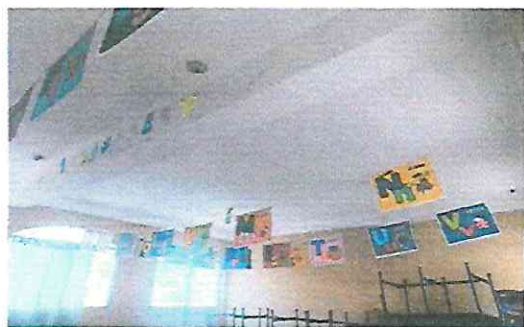
Foto 29: Suministro e instalación de plafoneras
