SITUACIÓN DEFICIENCIAS DETERMINADAS

PREVIO

| NOMBRE DEL ESTABLECIMIENTO: | CEIN PAIN- ANEXA A EORM ALDEA EL CACAO | DIRECCIÓN DEL ESTABLECIMIENTO: | ALDEA EL CACAO, GUALÁN |

REGISTRO FOTOGRÁFICO  
PROGRAMA DE MANTENIMIENTO DE EDIFICIOS ESCOLARES PÚBLICOS

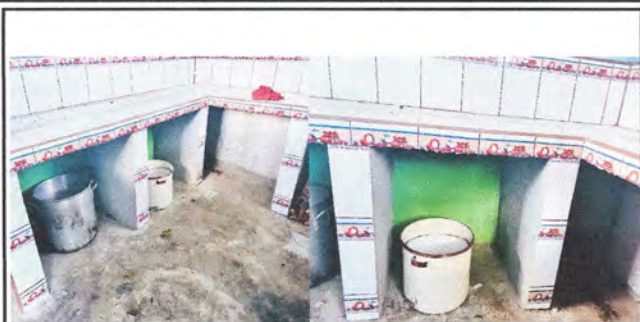
Foto 1: SUMINISTRO DE PUERTAS DE METAL PARA GABINETE.

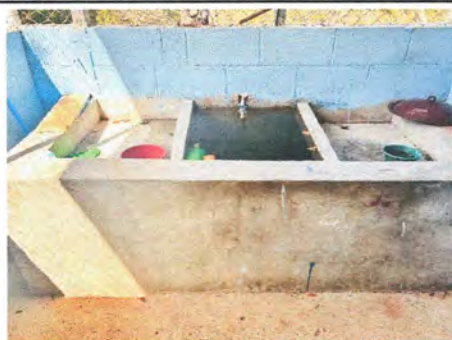
Foto 2: INSTALACIÓN DE AZULEJO EN PILA DE CONCRETO.

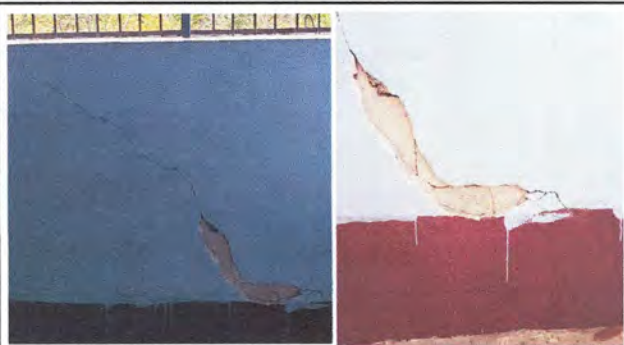
Foto 3: MEJORAMIENTO DE MURO (BLOCK, REPELLO, CERNIDO, DESINSTALACIÓN E INSTALACIÓN DE BALCÓN).

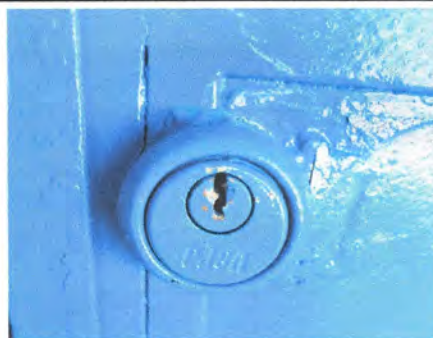
Foto 4: SUSTITUCIÓN DE CHAPAS EN PUERTAS DE METAL.

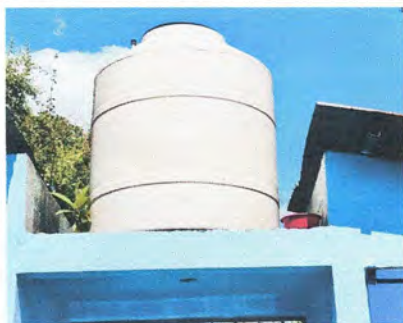
Foto 5: SUSTITUCIÓN DE DEPOSITO DE AGUA DE 1100 LT (SUSTITUCIÓN DE DEPOSITO, LLAVES DE PASO).

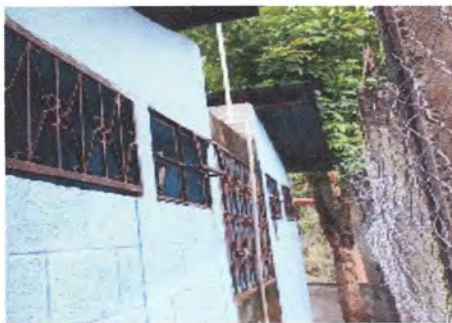
Foto 6: SUSTITUCIÓN DE TUBERIA DE AGUA PRINCIPAL PVC DE 1/2.

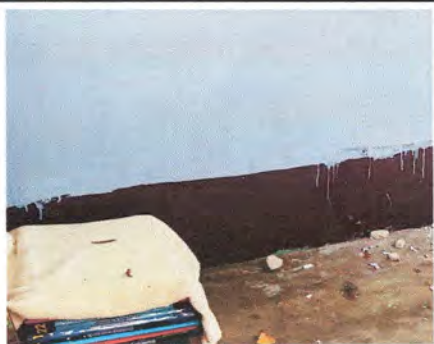
Foto1: PINTURA EN MUROS INTERIORES.

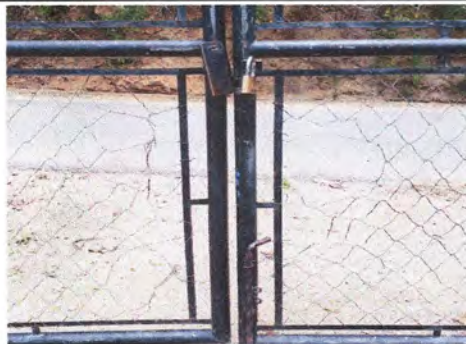
Foto 2: MANTENIMIENTO A PORTÓN DE METAL 2.0\*3.0 LIJADO, SUJECCIÓN, PINTURA.

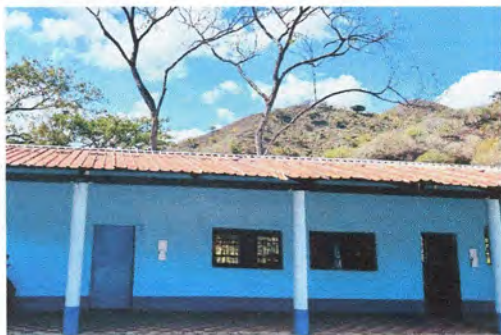
Foto 3: APLICACIÓN DE PINTURA PARA RECUBRIMIENTO DE LÁMINA.

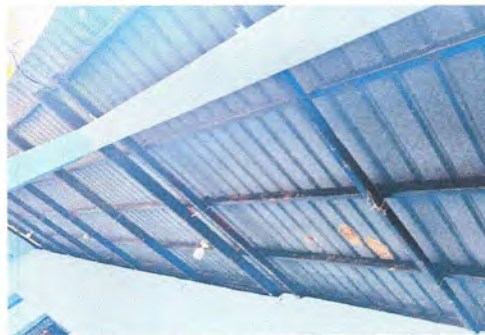
Foto 4: DESMONTAJE Y SUSTITUCIÓN DE LAMINA TROQUELADA CALIBRE 26 DE 16P.

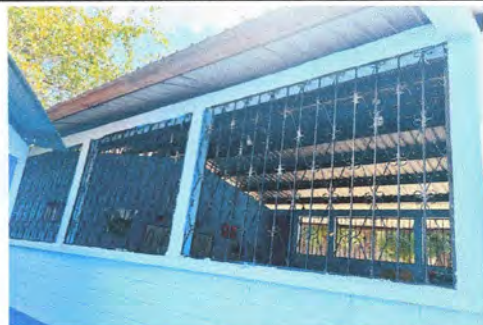
Foto 5: MANTENIMIENTO A BALCONES DE METAL (LIJADO, CEPILLADO Y APLICACIÓN DE PINTURA).
