SITUACIÓN DEFICIENCIAS DETERMINADAS

| NOMBRE DEL ESTABLECIMIENTO: | INEB DE TELESECUNDARIA ALDEA SAN JOSE | DIRECCIÓN DEL ESTABLECIMIENTO: | ALDEA SAN JOSE |
| CÓDIGO DEL ESTABLECIMIENTO: | 19-05-0017-45 | FECHA: | 2/06/2025 |

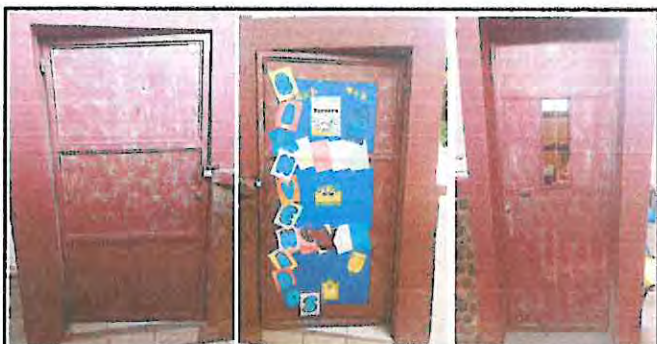
REPARACION Y MANTENIMIENTO A PUERTAS DE METAL EN AREA DE AULAS (LIJADO Y PINTADO) 1 X 2 M2 (UNAS ESTAN PODRIDAS DE ABAJO Y OTRAS NO CIERRAN PORQUE SON MAS GRANDES)
