# REGISTRO FOTOGRÁFICO PROGRAMA DE MANTENIMIENTO DE EDIFICIOS ESCOLARES PÚBLICOS

Ministerio de Educación

SITUACIÓN DEFICIENCIAS DETERMINADAS

| NOMBRE DEL ESTABLECIMIENTO: | EORM BARRANCO COLORADO | DIRECCIÓN DEL ESTABLECIMIENTO: | ALDEA BARRANCO COLORADO |

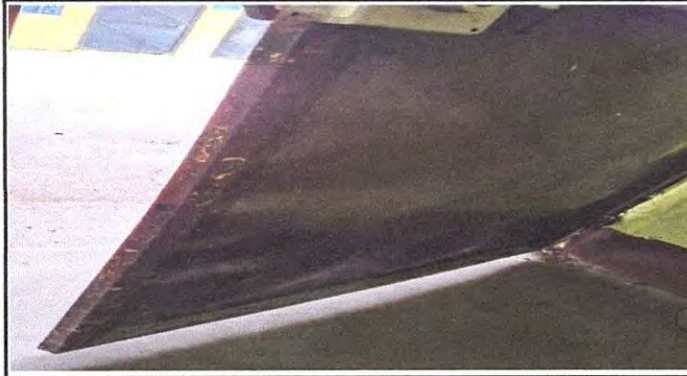
4.1. Desmontaje de puertas en mal estado. (Módulo de 3 aulas)

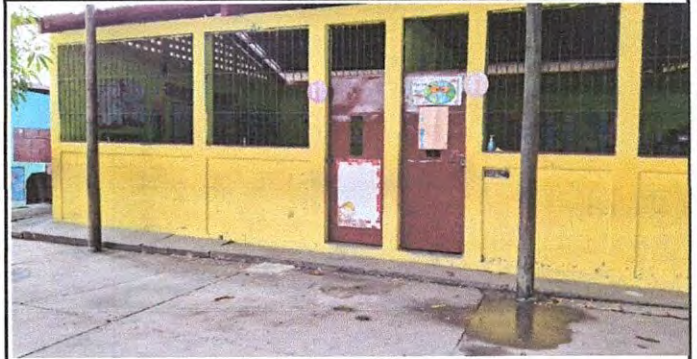
4.2. Reposición de ambas puertas de metal. (Módulo de 3 aulas)

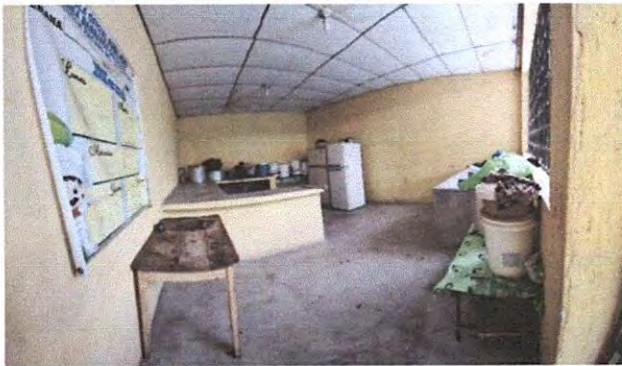
5.1. Suministro e instalación de piso cerámico

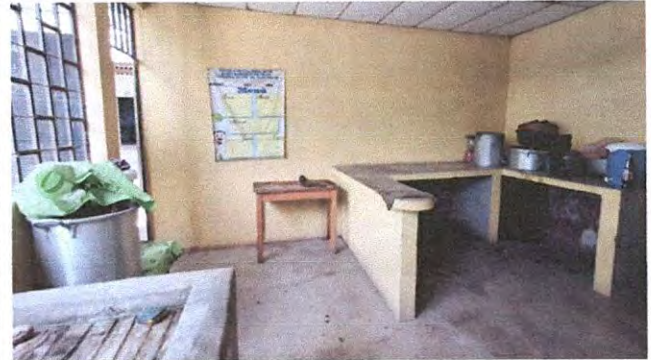
5.2. Mantenimiento a la puerta de la cocina q se encuentra en mal estado.

Y LA PUERTA?

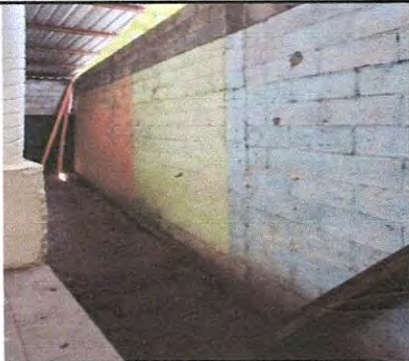
6.1. Fundición de rampa para la salida de emergencia.

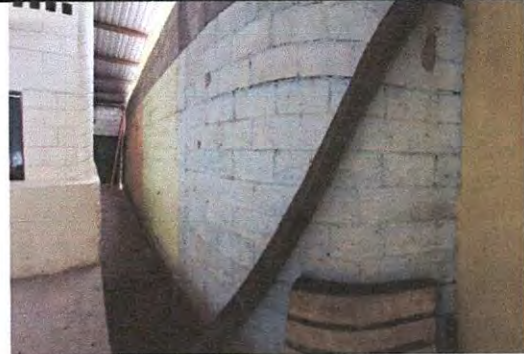
6.1. Fundición de rampa para la salida de emergencia.
