# REGISTRO FOTOGRÁFICO PROGRAMA DE MANTENIMIENTO DE EDIFICIOS ESCOLARES PÚBLICOS

Ministerio de Educación

SITUACIÓN DEFICIENCIAS DETERMINADAS

| NOMBRE DEL ESTABLECIMIENTO: | EORM BARRANCO COLORADO | DIRECCIÓN DEL ESTABLECIMIENTO: | ALDEA BARRANCO COLORADO |

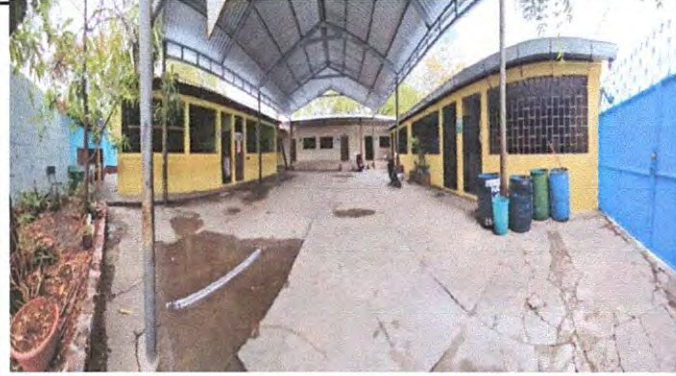
Parte principal donde se muestra uno de los arriates que serán demolidos para posteriormente nivelar y colocar piso de concreto nuevamente.

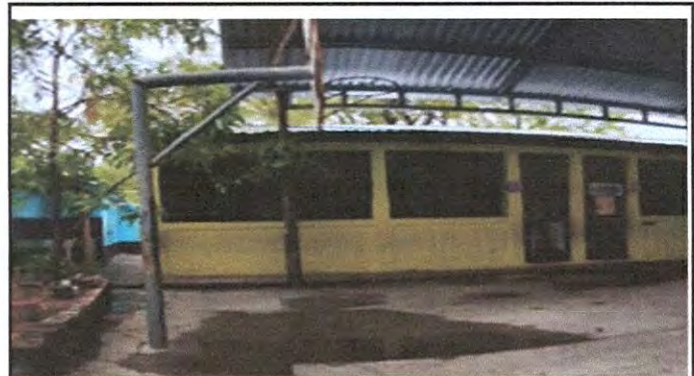
En la Parte izquierda se puede apreciar el área de los baños la cual será remodelado y las dos puertas del aula 1 y 2 las que serán sustituidas.

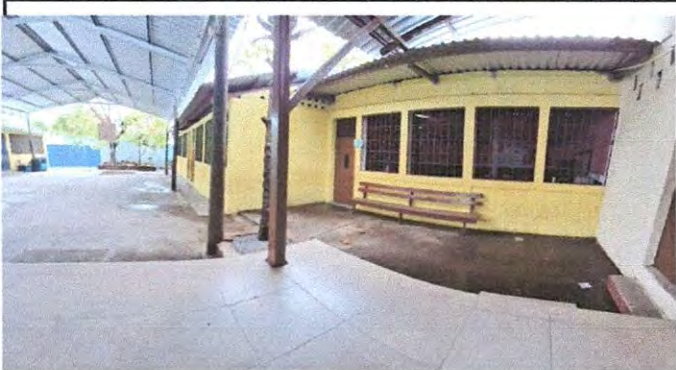
Se aprecia la parte derecha de la fotografía el corredor parte del patio el cual será removido para colocar piso de concreto.

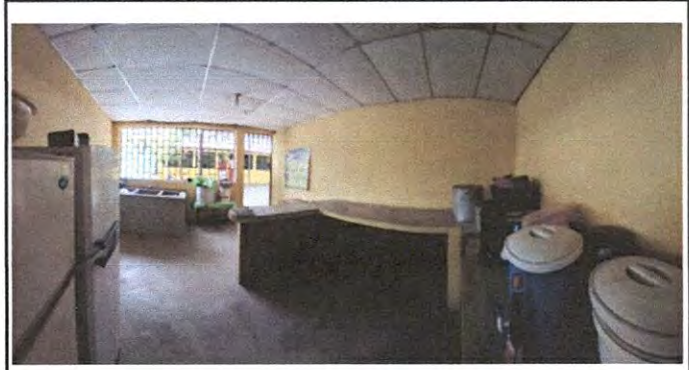
Se muestra la cocina en la cual se trabajará colocación de piso cerámico así como brindar mantenimiento a la puerta que se encuentra en mal estado.

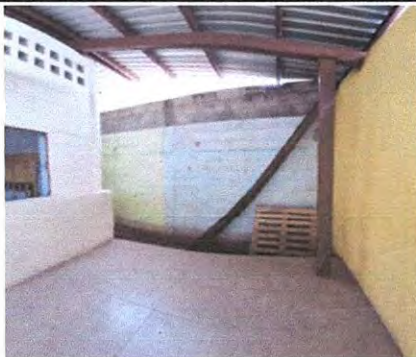
Parte donde dará inicio la fundición de la rampa para la salida de emergencia.

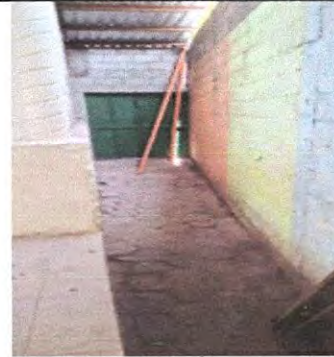
Parte continua de la rampa de salida de emergencia, mejorando así dicha salida hasta donde se encuentra el portón, brindando así un área segura.

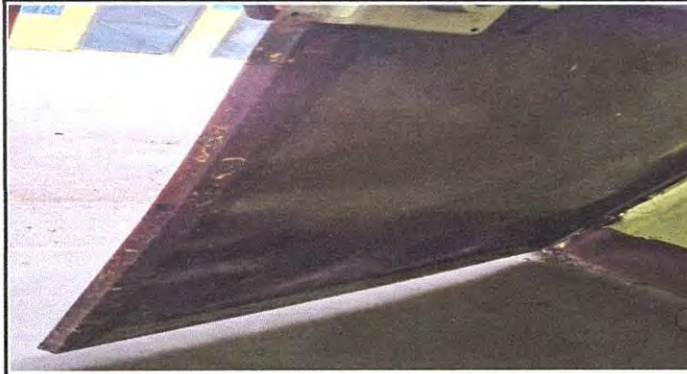
4.1. Desmontaje de puertas en mal estado. (Módulo de 3 aulas)

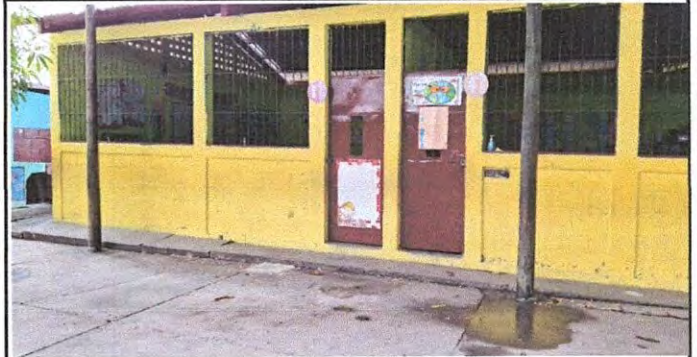
4.2. Reposición de ambas puertas de metal. (Módulo de 3 aulas)

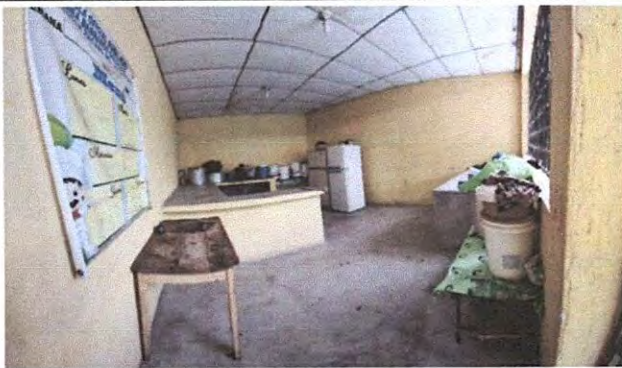
5.1. Suministro e instalación de piso cerámico

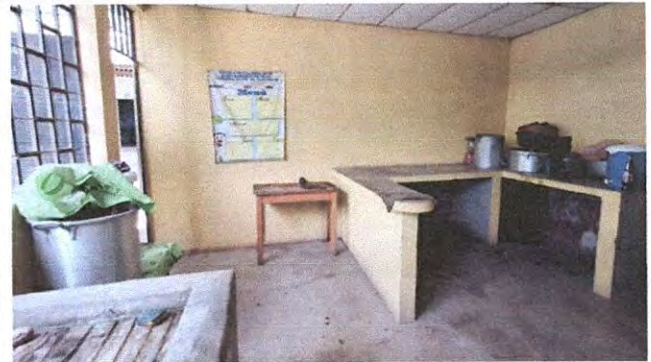
5.2. Mantenimiento a la puerta de la cocina q se encuentra en mal estado.

Y LA PUERTA?

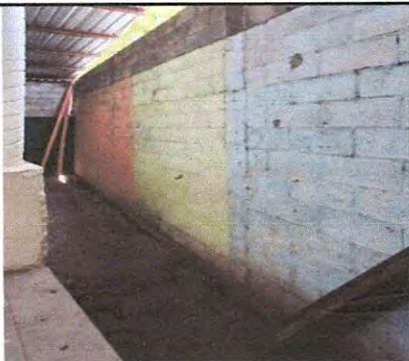
6.1. Fundición de rampa para la salida de emergencia.

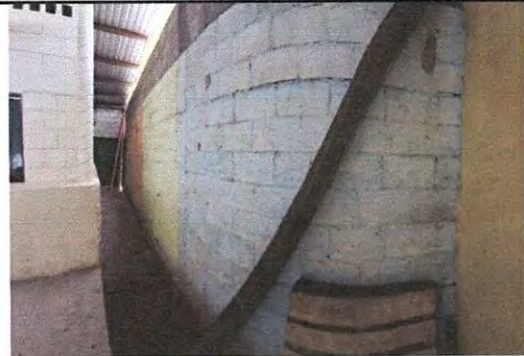
6.1. Fundición de rampa para la salida de emergencia.
