REGISTRO FOTOGRÁFICO  
PROGRAMA DE MANTENIMIENTO DE EDIFICIOS ESCOLARES PÚBLICOS

SITUACIÓN DEFICIENCIAS DETERMINADAS

| NOMBRE DEL ESTABLECIMIENTO: | EORM | DIRECCIÓN DEL ESTABLECIMIENTO: | ALDEA LA PUENTE |
| CÓDIGO DEL ESTABLECIMIENTO: | 19-07-0349-43 | FECHA: | 23/04/2025 |

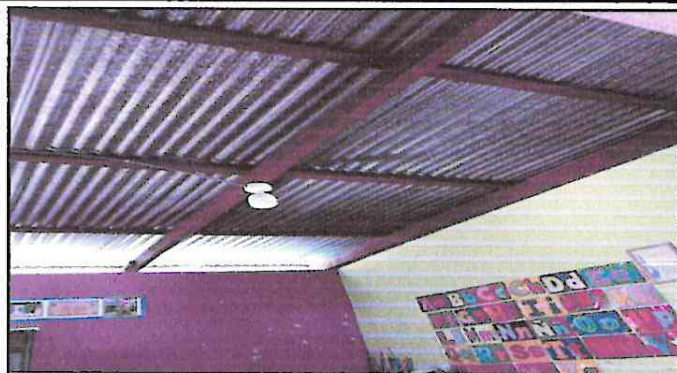
Foto1: TECHO DE AULA QUE REQUIERE SUSTITUCION

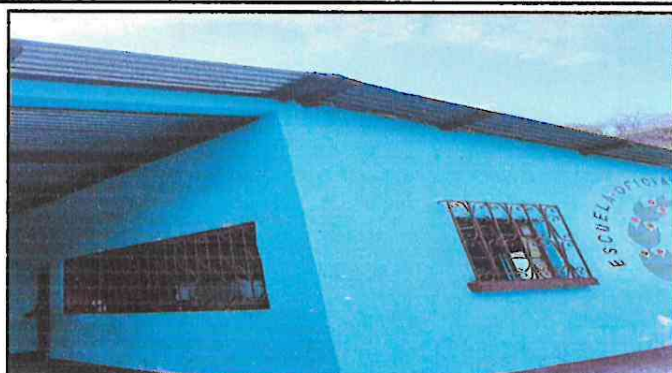
Foto 2: TECHO DE AULA QUE REQUIERE SUSTITUCION

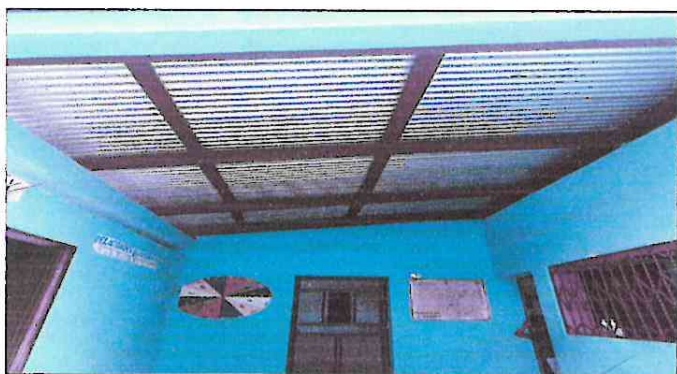
Foto 3: TECHO DE AULA QUE REQUIERE SUSTITUCION

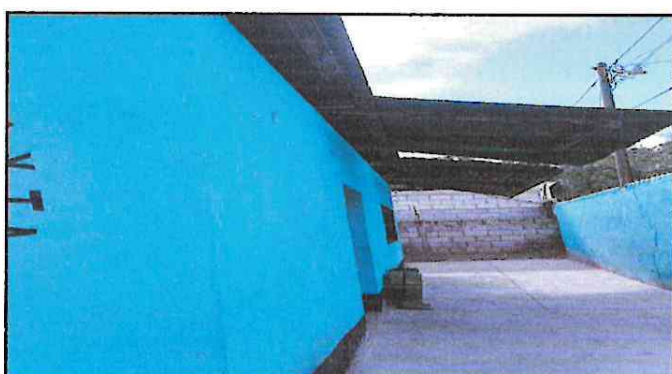
Foto 4: TECHO DE AULA QUE REQUIERE SUSTITUCION

No techos nuevos.

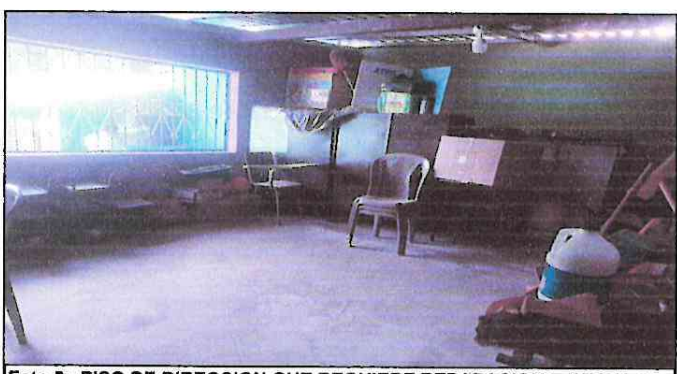
Foto 5: PISO DE DIRECCION QUE REQUIERE REPARACION E INSTALAR UNA DIVISION Y PUERTA EN DIVISION

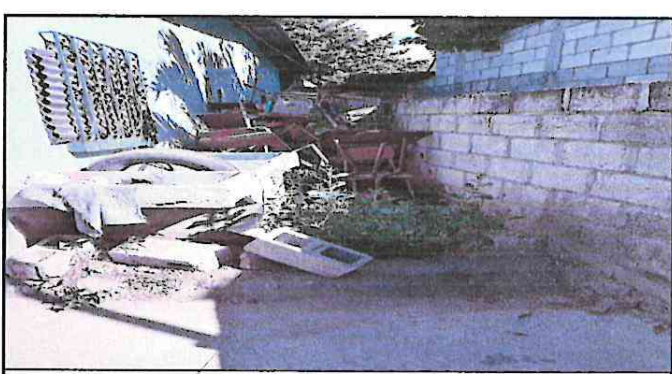
Foto 6: MURO QUE REQUIERE INCREMENTO DE ALTURA, REPELLO Y CERNIDO

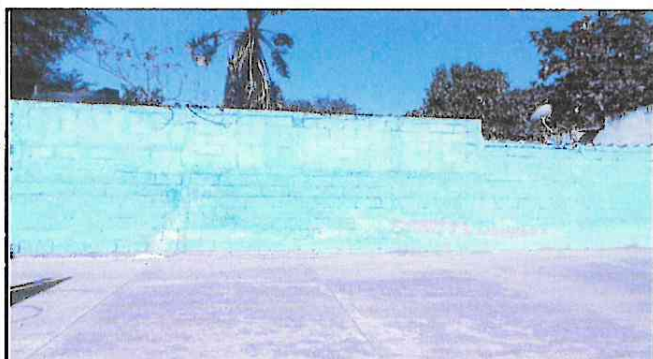
Foto 7: MURO PERIMETRAL QUE REQUIERE REPELLO Y CERNIDO, PINTURA

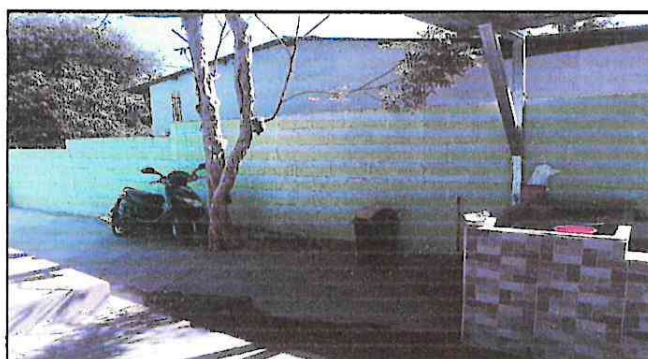
Foto 8: MURO PERIMETRAL QUE REQUIERE REPELLO Y CERNIDO, PINTURA E INCREMENTO DE ALTURA

*solo 3 haldas  
maximo.*

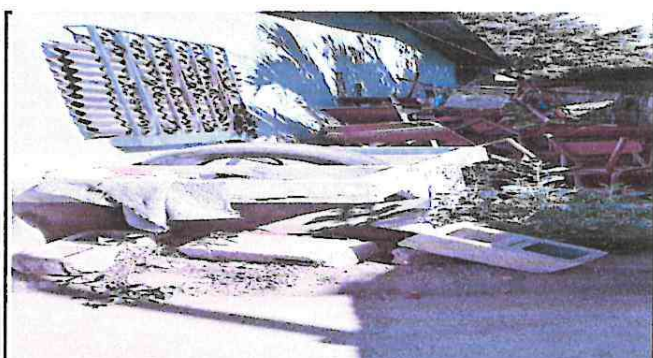
Foto 9: ÁREA DE PATIO QUE REQUIERE PISO DE CONCRETO
