REGISTRO FOTOGRÁFICO  
PROGRAMA DE MANTENIMIENTO DE EDIFICIOS ESCOLARES PÚBLICOS

SITUACIÓN DEFICIENCIAS DETERMINADAS

| NOMBRE DEL ESTABLECIMIENTO: | ESCUELA OFICIAL DE PÁRVULOS ANEXA A E.O.R.M. | DIRECCIÓN DEL ESTABLECIMIENTO: | ALDEA QUEBRADA HONDA, CABAÑAS, ZACAPA |
| CÓDIGO DEL ESTABLECIMIENTO: | 19-07-0680-42 | FECHA: | 28 DE FEBRERO DE 2025 |

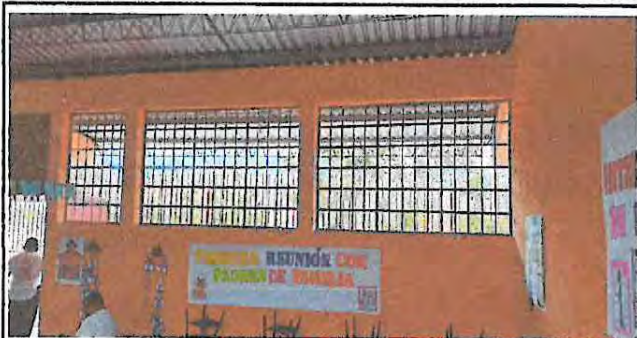
Foto 1: Instalación de Ventanas PVC en Aulas

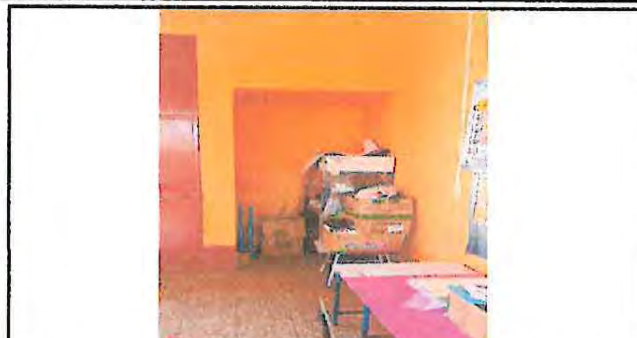
Foto 2: Instalación de Repisas de Concreto en Aulas

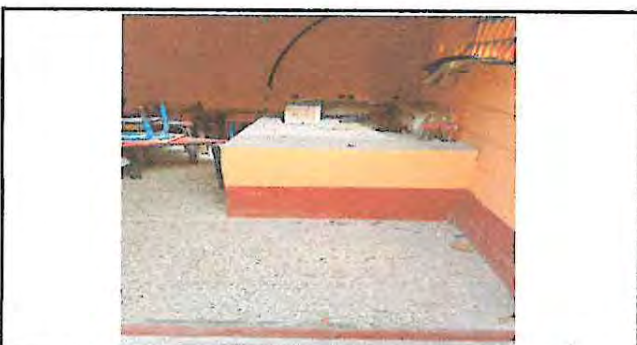
Foto 3: Sustitución de Estufa Rural Completa en Cocina

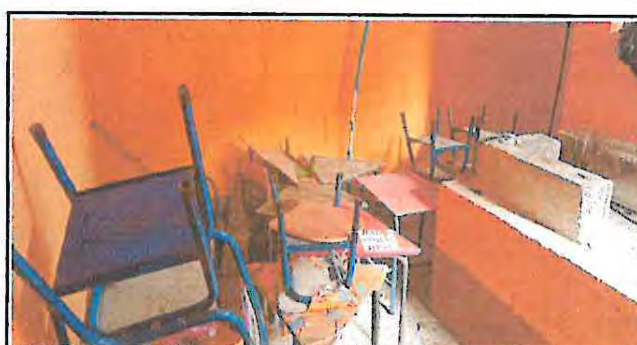
Foto 4: Edificación de Pila de Concreto y Block de 2 mts de largo por 1 metro de ancho e Instalación de Tubería de Aguas Servidas en Cocina

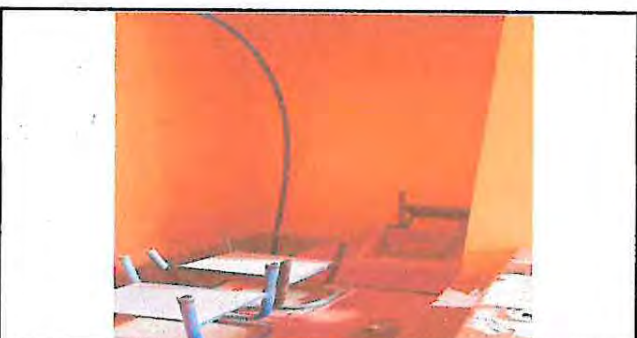
Foto 5: Edificación de Mueble de Concreto para polletón con Azulejo de 2.5 mts de largo por 0.80 mts de ancho en Cocina

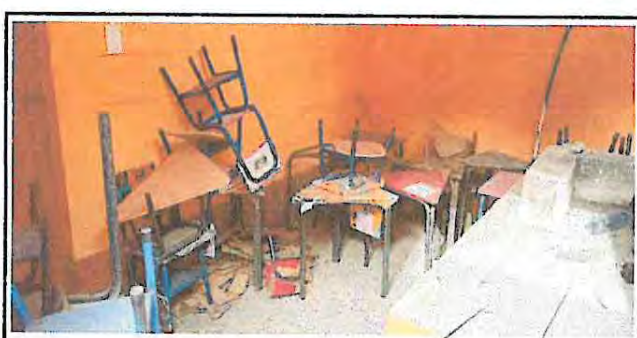
Foto 6: Edificación de Mueble Aéreo de Concreto y Azulejo de 6 mts de largo por 0.80 mts de ancho en Cocina

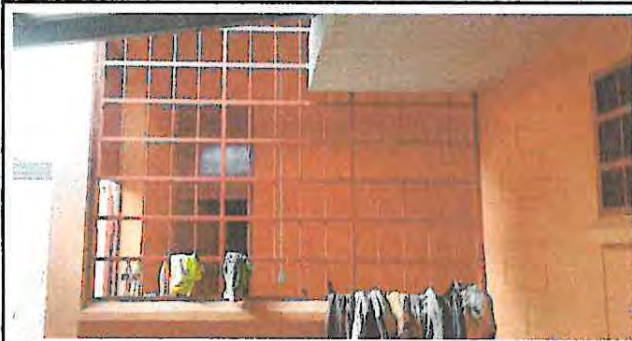
Foto 7: Instalación de Ventana PVC en Cocina

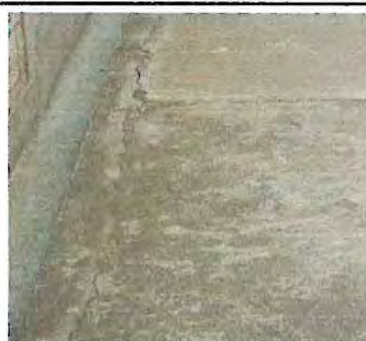
Foto 8: Sustitución de Planchas de Concreto en Mal Estado en Patio (Presentan Grietas)

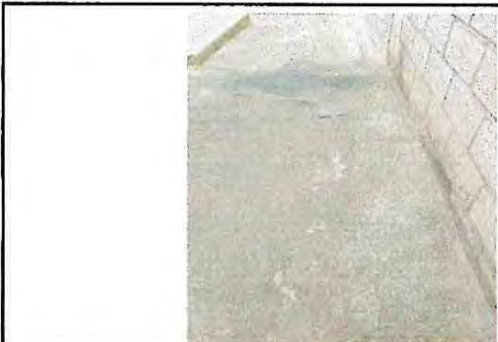
Foto 9: Sustitución de Planchas de Concreto en Mal Estado en Patio (Presentan Grietas)

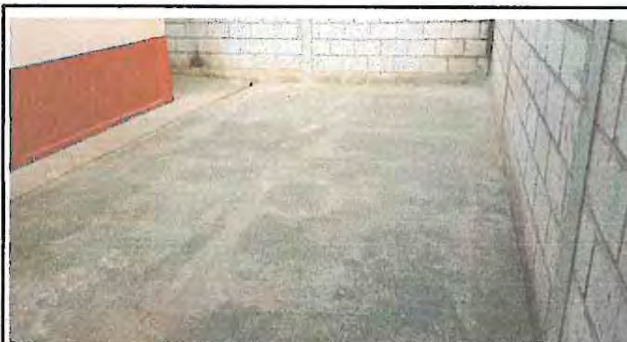
Foto 10: Sustitución de Planchas de Concreto en Patio

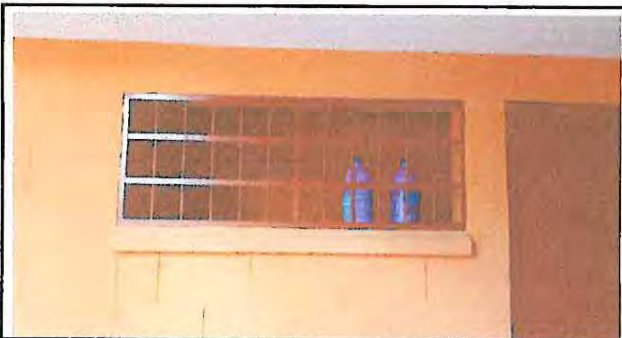
Foto 11: Instalación de Ventana PVC en Baños

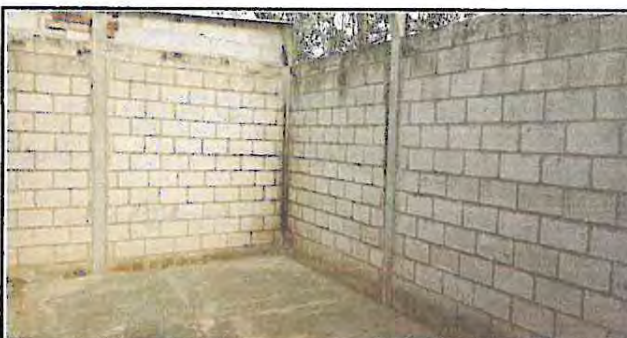
Foto 12: Ampliación de Repellos y Cernidos en Mejoramiento de Muro Perimetral

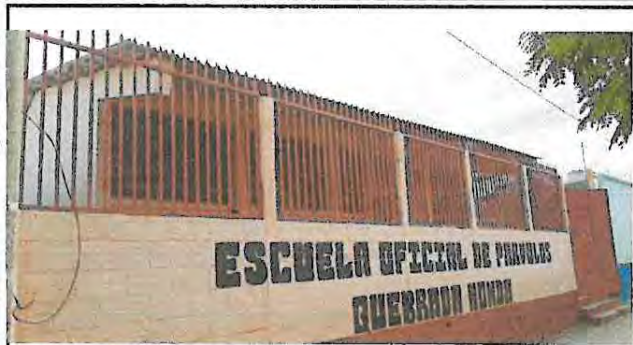
Foto 13: Instalación de Malla Mosquitera de Metal en Balcones de Muro Perimetral (Para evitar el que personas arrojen piedras para adentro de la Escuela)

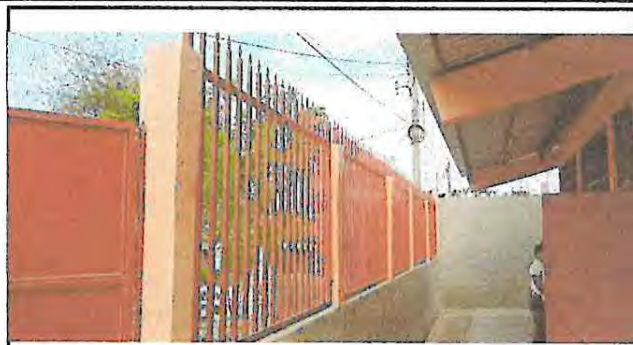
Foto 14: Instalación de Razor sobre Baranda de Metal en Muro Perimetral

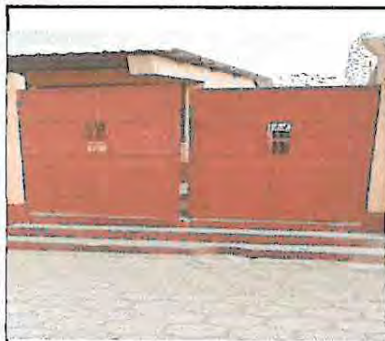
Foto 15: Mantenimiento y Ampliación de Portón de Entrada Principal (Medidas Actuales 2.50 mts por 2.44 mts / Medidas de como Quedará 3.33 mts por 2.44 mts.)
