DURANTE

| NOMBRE DEL ESTABLECIMIENTO: | INEB DE TELESECUNDARIA | DIRECCIÓN DEL ESTABLECIMIENTO: | ALDEA EL TERRERO, SAN DIEGO, ZACAPA |
| CÓDIGO DEL ESTABLECIMIENTO: | 19-08-0004-45 | FECHA: | 12/08/2025 |

REGISTRO FOTOGRÁFICO  
PROGRAMA DE MANTENIMIENTO DE EDIFICIOS ESCOLARES PÚBLICOS

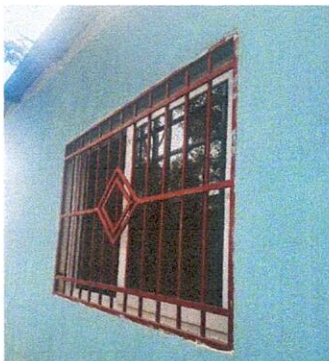
Foto 1: Instalación de ventanas PVC en aulas.

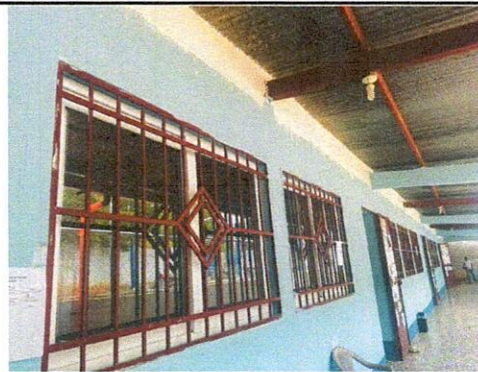
Foto 2: Instalación de ventanas PVC en aulas.

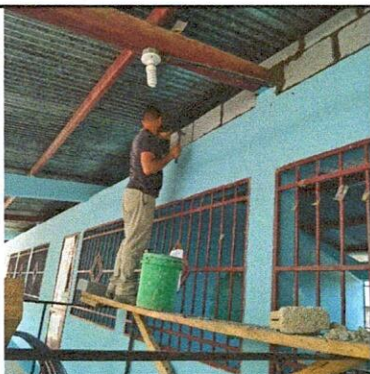
Foto 3: Repellos, cernidos y entabado de muros (Cierre de espacio entre pared y lamina) en aulas.

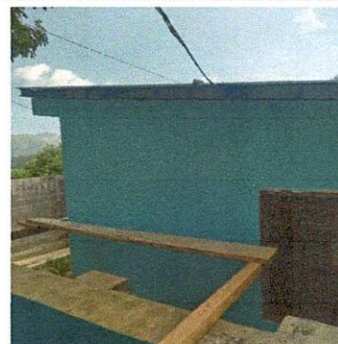
Foto 4: Instalación de canal de metal en aulas

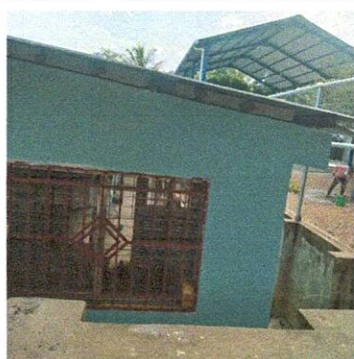
Foto 5: Instalación de canal de metal en aulas.

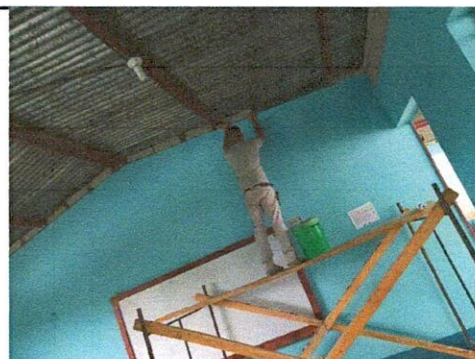
Foto 6: Repellos, cernidos y entabado de muros (Cierre de espacio entre pared y lamina) en aulas.

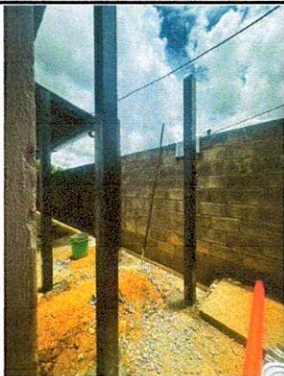
Foto 7: Área para instalación de estructura de metal para depósito de agua y red de tubería para distribución en baños

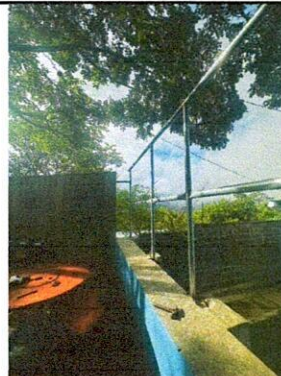
Foto 8: Instalacion de malla y tubo proceso en área de peligro en patio.
