| NOMBRE DEL ESTABLECIMIENTO: | INEB DE TELESECUNDARIA | DIRECCIÓN DEL ESTABLECIMIENTO: | ALDEA EL TERRERO, SAN DIEGO, ZACAPA |
| CÓDIGO DEL ESTABLECIMIENTO: | 19-08-0004-45 | FECHA: | 28/08/2025 |

REGISTRO FOTOGRÁFICO  
PROGRAMA DE MANTENIMIENTO DE EDIFICIOS ESCOLARES PÚBLICOS

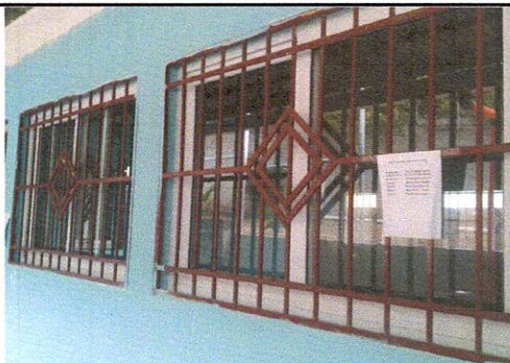
Foto1: Instalación de ventanas PVC en aulas.

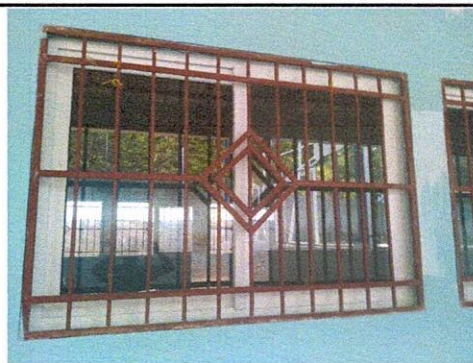
Foto 2: Instalación de ventanas PVC en aulas.

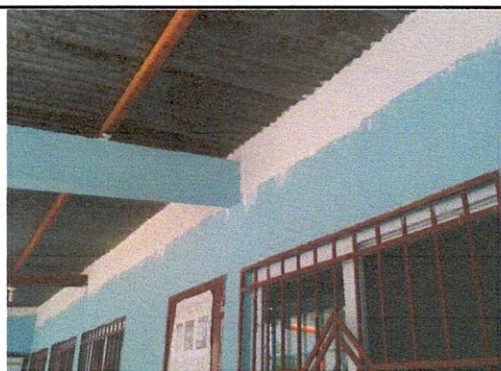
Foto 3: Repellos, cernidos y entabicado de muros (Cierre de espacio entre pared y lamina) en aulas.

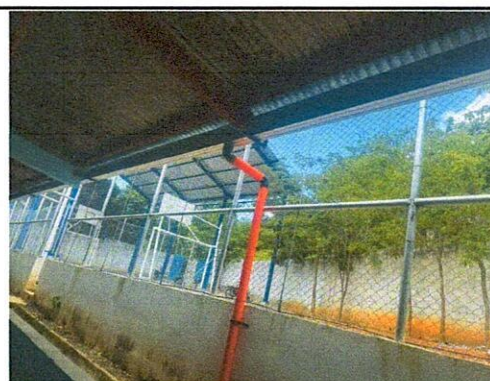
Foto 4: Instalación de canal de metal en aulas

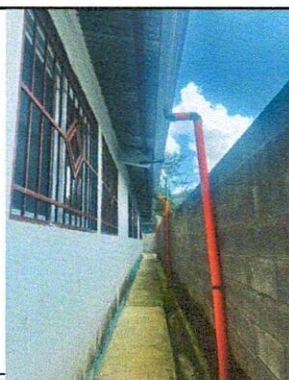
Foto 5: Instalación de canal de metal en aulas.

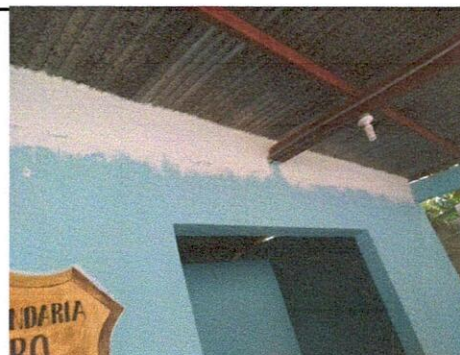
Foto 6: Repellos, cernidos y entabicado de muros (Cierre de espacio entre pared y lamina) en aulas.

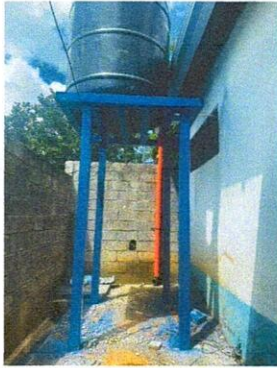
Foto 7: Área para instalación de estructura de metal para depósito de agua y red de tubería para distribución en baños

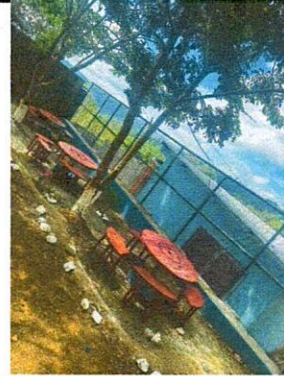
Foto 8: Instalacion de malla y tubo proceso en área de peligro en patio.
