SITUACIÓN DEFICIENCIAS DETERMINADAS

| DEPARTAMENTO: | ZACAPA | MUNICIPIO: | SAN DIEGO |
| NOMBRE DEL ESTABLECIMIENTO: | E O D P | DIRECCIÓN DEL ESTABLECIMIENTO: | ALDEA SAN ANTONIO |
| CÓDIGO DEL ESTABLECIMIENTO: | 19-08-0398-42 | FECHA: | 25 DE AGOSTO DE 2025 |

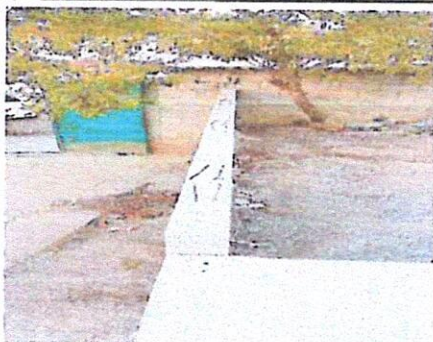
Foto 7: Instalación de Malla y Tubo Proceso en Patio. Esta intervención busca cerrar el área del patio, mejorando la seguridad y delimitación del espacio escolar.

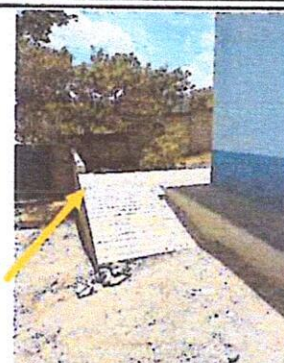
Foto 8: Se propone instalar una puerta de malla con tubo de dos hojas (1.60 m de ancho x 1.80 m de alto) en la entrada de la rampa, con el objetivo de controlar el acceso entre los niños de etapa 1, 2 y 3 y los alumnos de primaria, evitando el ingreso por la parte trasera del plantel educativo. Esta medida busca mejorar la seguridad y organización dentro del establecimiento.

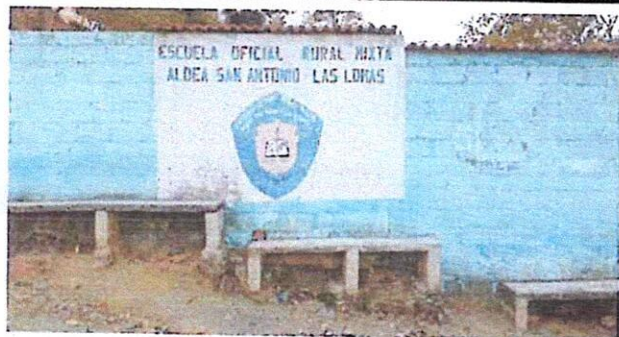
Foto 9: Demolición de Muros de Entrada Principal para poder instalar un portón de metal ya que el centro educativo no cuenta con entrada principal y los niños les toca ingresar por la entra de la escuela primaria.

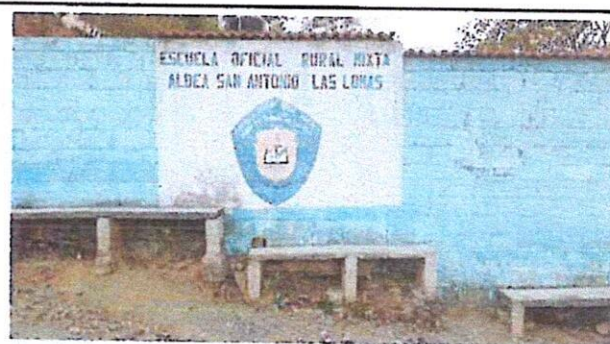
Foto 10: Instalación de Portón de Metal de 2.90 mts de Ancho por 2.30 de Alto. Despues de la demolición se piensa instalar el porton antes mencionado para que los educandos tengan su propia entrada.

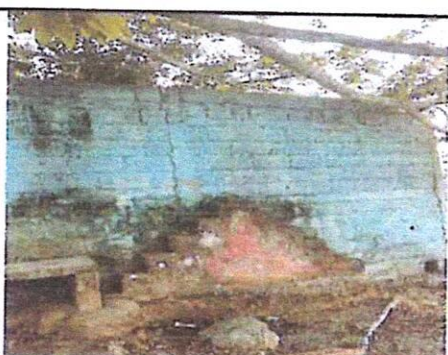
Foto 11: Sustitución de Muro de Block. El muro presenta deterioro severo por humedad manchas oscuras y estructura adosa dañada, por prioridad de los e estudiantes es necesario sustituirlo.
