**REGISTRO FOTOGRÁFICO  
PROGRAMA DE MANTENIMIENTO DE EDIFICIOS ESCOLARES PÚBLICOS**

| DEPARTAMENTO: | ZACAPA | MUNICIPIO: | SAN DIEGO |
| NOMBRE DEL ESTABLECIMIENTO: | E O D P | DIRECCIÓN DEL ESTABLECIMIENTO: | ALDEA SAN ANTONIO |
| CÓDIGO DEL ESTABLECIMIENTO: | 19-08-0398-42 | FECHA: | 08 DE OCTUBRE DE 2025 |

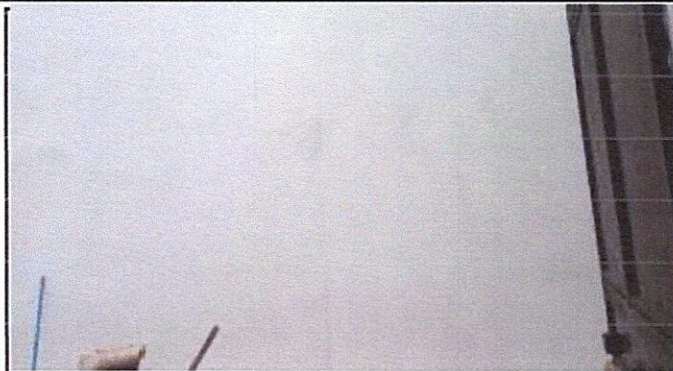
Foto 1: Aplicación de Repellos

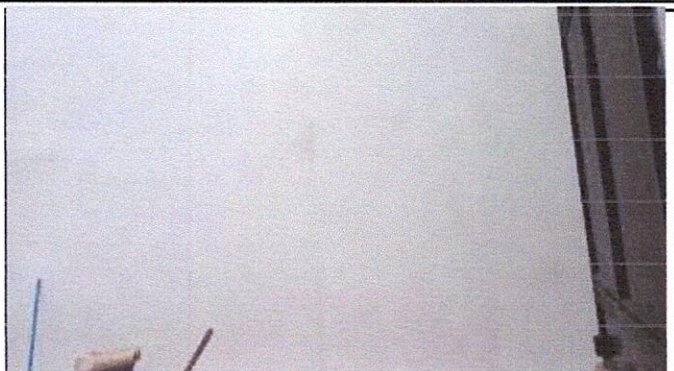
Foto 2: Aplicación de Cernidos

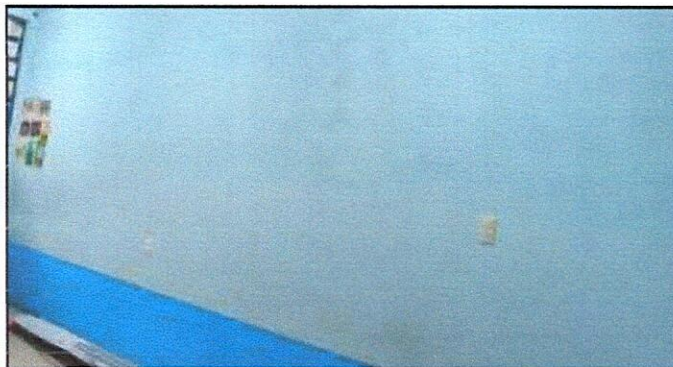
Foto 3: Pintura en Muros Interiores y Exteriores

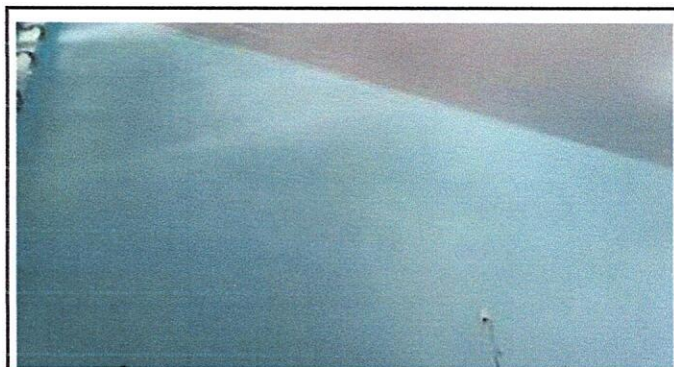
Foto 4: Pintura en Muros Interiores y Exteriores

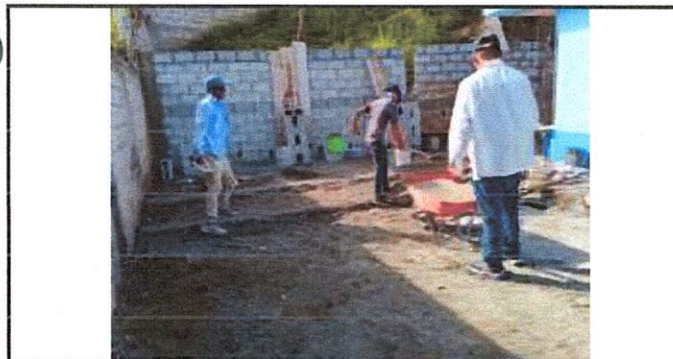
Foto 5: Sustitución de Cuneta de Concreto en Patio

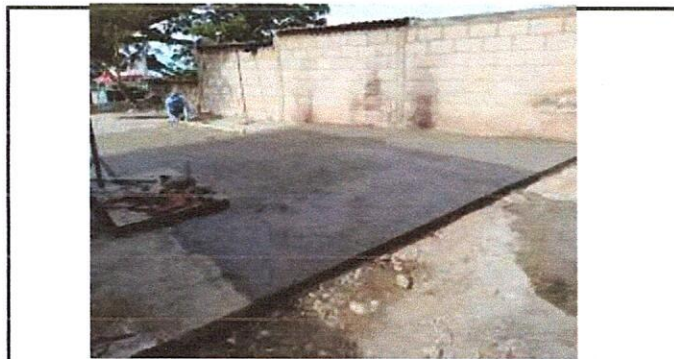
Foto 6: Sustitución de Cuneta de Concreto en Patio

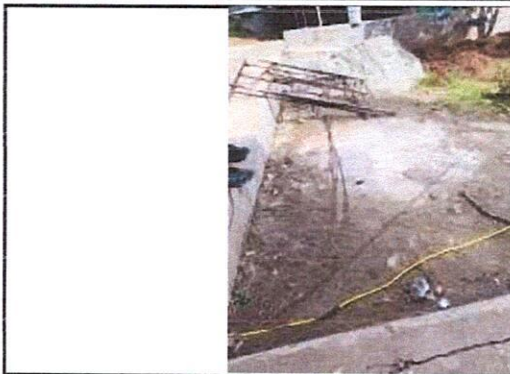
Foto 7: Instalación de Malla y Tubo Proceso en Patio. Esta intervención busca cerrar el área del patio, mejorando la seguridad y delimitación del espacio escolar.

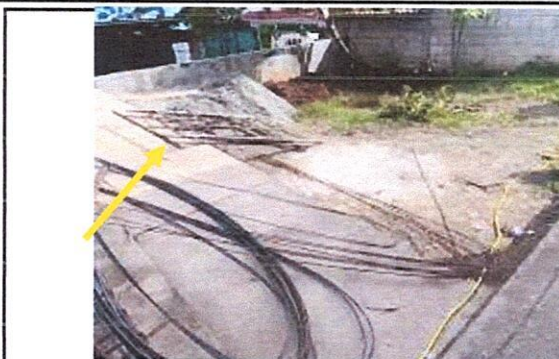
Foto 8: Se propone instalar una puerta de malla con tubo de dos hojas (1.60 m de ancho x 1.80 m de alto) en la entrada de la rampa, con el objetivo de controlar el acceso entre los niños de etapa 1, 2 y 3 y los alumnos de primaria, evitando el ingreso por la parte trasera del plantel educativo. Esta medida busca mejorar la seguridad y organización dentro del establecimiento

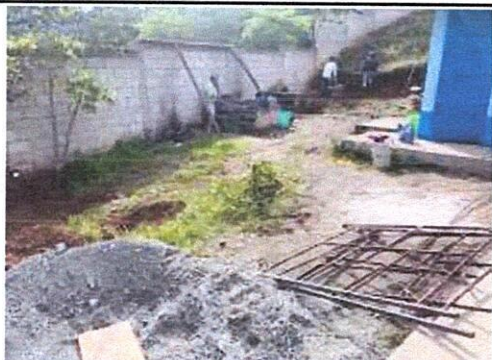
Foto 9: Demolición de Muros de Entrada Principal para poder instalar un portón de metal ya que el centro educativo no cuenta con entrada principal y los niños les toca ingresar por la entra de la escuela primaria.

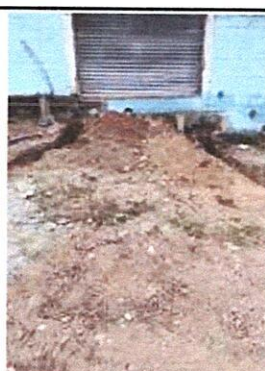
Foto 10: Instalación de Portón de Metal de 2.90 mts de Ancho por 2.30 de Alto. Después de la demolición se piensa instalar el porton antes mencionado para que los educandos tengan su propia entrada.

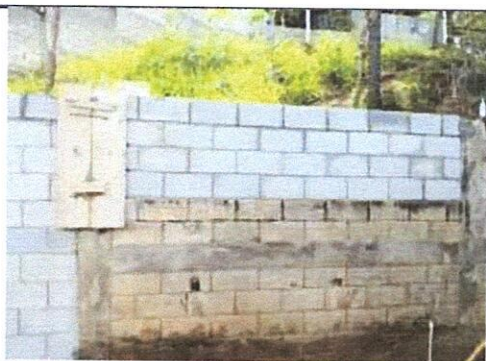
Foto 11: Sustitución de Muro de Block. El muro presenta deterioro severo por humedad manchas oscuras y estructura adosa dañada, por prioridad de los e estudiantes es necesario sustituirlo.
