SITUACIÓN DEFICIENCIAS DETERMINADAS

| NOMBRE DEL ESTABLECIMIENTO: | E O D P | DIRECCIÓN DEL ESTABLECIMIENTO: | ALDEA SAN ANTONIO |
| CÓDIGO DEL ESTABLECIMIENTO: | 19-08-0398-42 | FECHA: | 30 DE OCTUBRE DE 2025 |

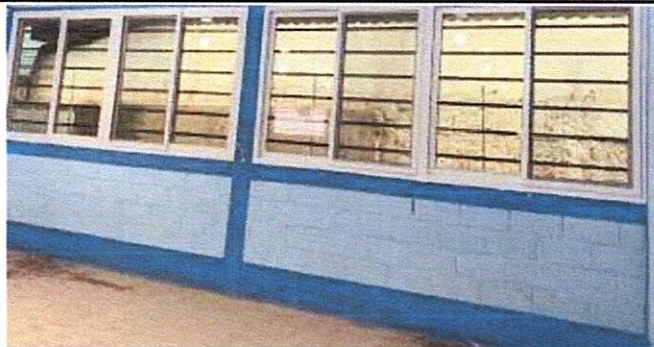
Foto 1: Aplicación de Repellos

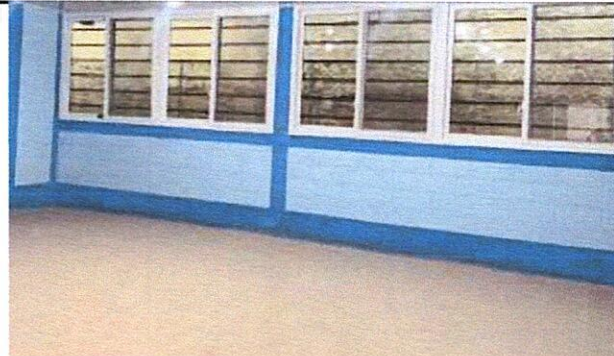
Foto 2: Aplicación de Cernidos

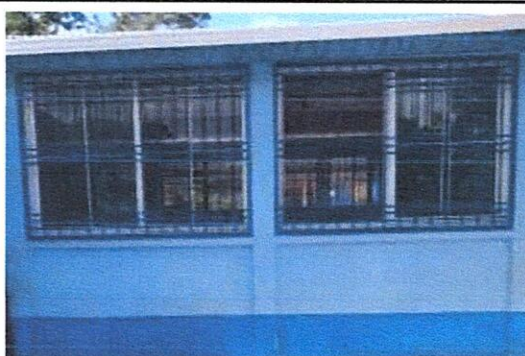
Foto 4: Pintura en Muros Interiores y Exteriores

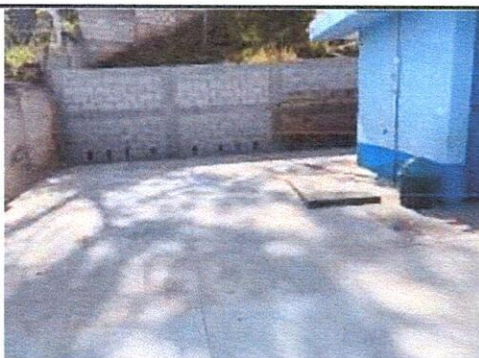
Foto 5: Sustitución de Cuneta de Concreto en Patio

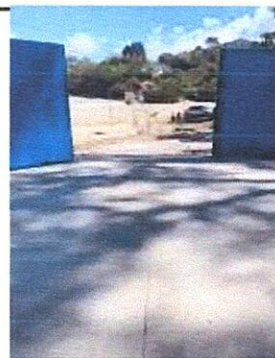
Foto 6: Sustitución de Cuneta de Concreto en Patio

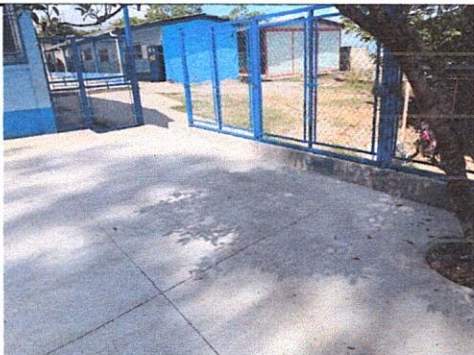
Foto 7: Instalación de Malla y Tubo Proceso en Patio. Esta intervención busca cerrar el área del patio, mejorando la seguridad y delimitación del espacio escolar.

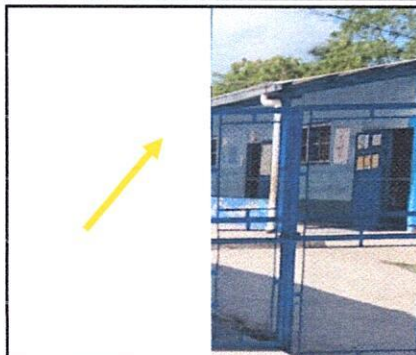
Foto 8: Se propone instalar una puerta de malla con tubo de dos hojas (1.60 m de ancho x 1.80 m de alto) en la entrada de la rampa, con el objetivo de controlar el acceso entre los niños de etapa 1, 2 y 3 y los alumnos de primaria, evitando el ingreso por la parte trasera del plantel educativo. Esta medida busca mejorar la seguridad y organización dentro del establecimiento.

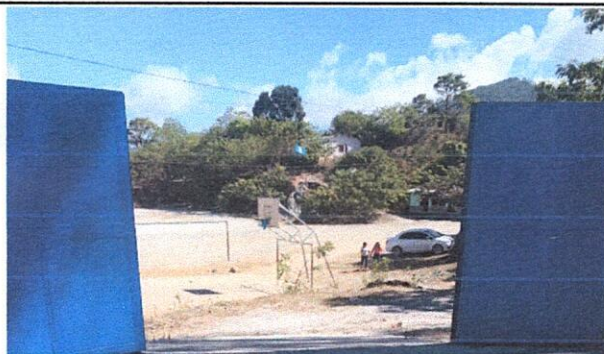
Foto 9: Demolición de Muros de Entrada Principal para poder instalar un portón de metal ya que el centro educativo no cuenta con entrada principal y los niños les toca ingresar por la entra de la escuela primaria.

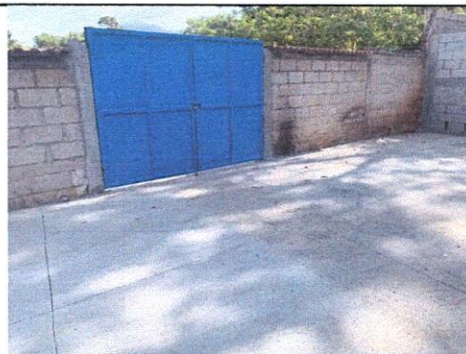
Foto 10: Instalación de Portón de Metal de 2.90 mts de Ancho por 2.30 de Alto. Despues de la demolición se piensa instalar el porton antes mencionado para que los educandos tengan su propia entrada.

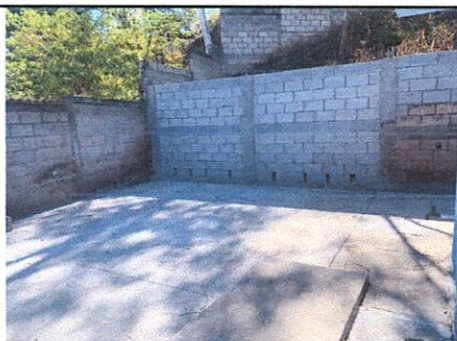
Foto 11: Sustitución de Muro de Block. El muro presenta deterioro severo por humedad manchas oscuras y estructura adosa dañada, por prioridad de los e estudiantes es necesario sustituirlo.
