SITUACIÓN DEFICIENCIAS DETERMINADAS:

| NOMBRE DEL ESTABLECIMIENTO: | EORM | DIRECCIÓN DEL ESTABLECIMIENTO: | ALDEA EL MOJON |
| CÓDIGO DEL ESTABLECIMIENTO: | 19-08-0998-43 | FECHA: | 29/05/2025 |

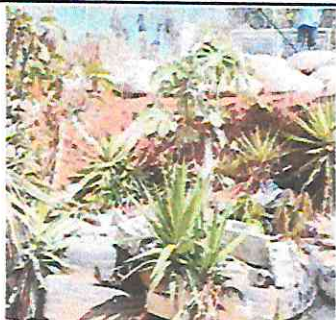
Foto 1: Reparación de Talud con Muro de Contención.

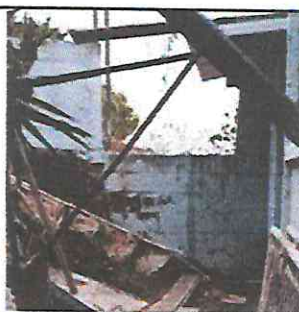
Foto 5: Reparación de Gradas de Madera por Gradas de Concreto.

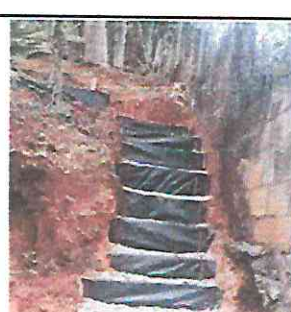
Foto 6: Reparación de Gradas de Madera por Gradas de Concreto.

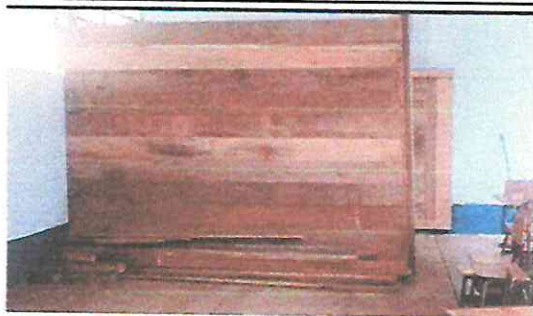
Foto 7: Retiro de Tabique de Madera en Dirección.

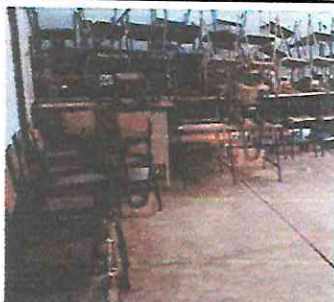
Foto 9: Reparación de Torta de Concreto y Sustitución de Piso Cerámico.

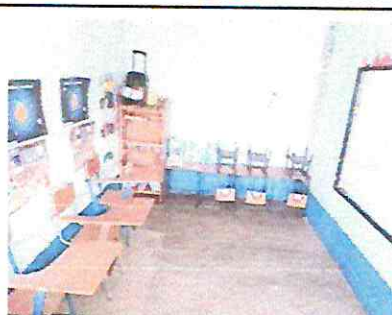
Foto 10: Reparación de Torta de Concreto y Sustitución de Piso Cerámico.

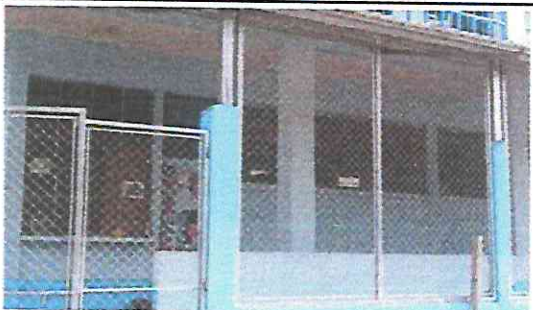
Foto 11: Sustitución de Ventanas por Ventanas de PVC.
